## 2017 年哥倫比亞莫科阿 (Mocoa) 山洪爆發事件

國家災害防救科技中心 坡地與洪旱組

### 摘要

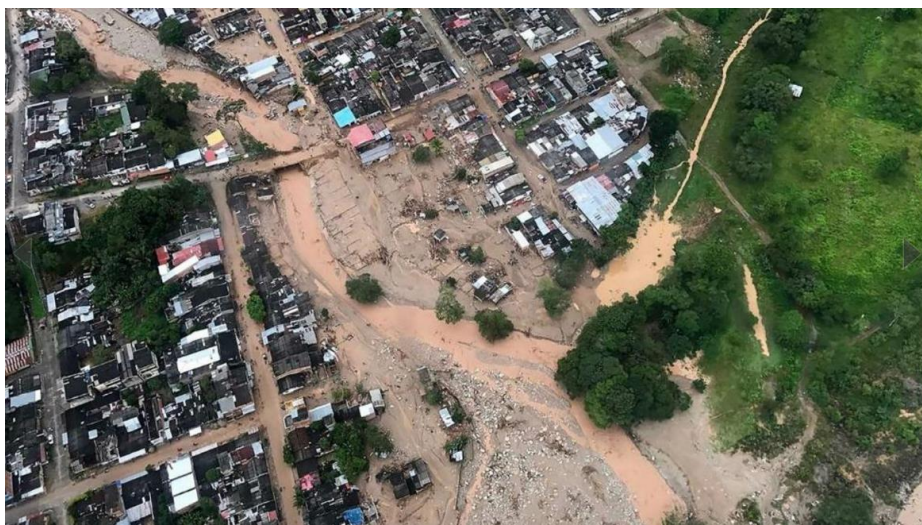
此外，在基礎設施上，除了電力，供水，汙水處理設施受到影響外，當地約 7 座橋樑等道路也遭土石流摧毀中斷，使得救援更加困難。根據哥倫比亞發布的土石流及洪水警戒，就有多達 500 個城市位於土石流及洪水潛勢區，其中有 182 個城市屬於紅色及橘色中高度警戒區、圖 6、圖 7 為莫科阿市區災情狀況，除泥流外，也能看到洪水所夾帶巨大的土石。這些地區的屋頂似乎主要由鐵製成。碎片與泥土融合，造成挖掘困難。

圖 6 莫科阿於 4 月 1 日河水暴漲情形(資料來源：哥倫比亞總統新聞辦公室)

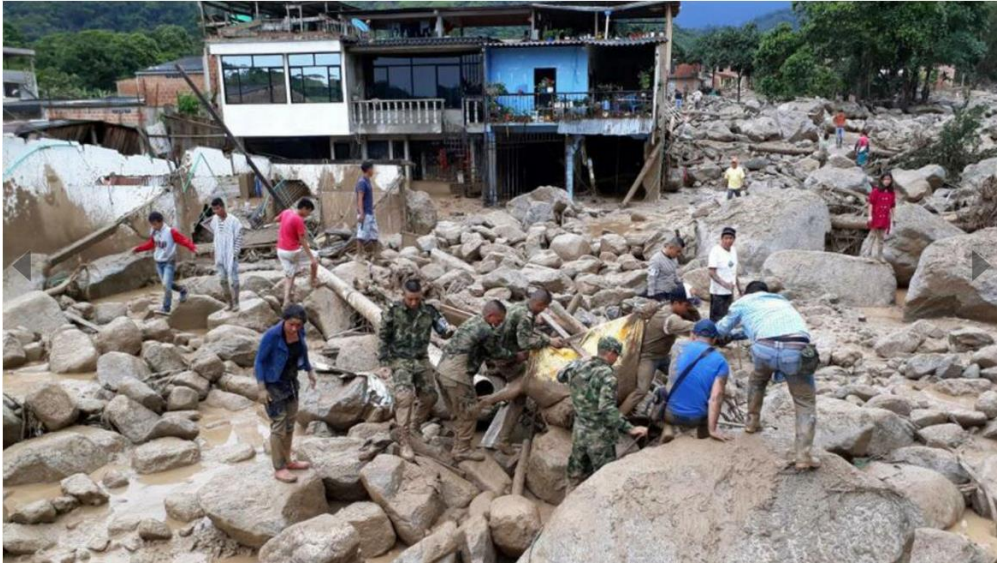
圖 7 莫科阿(Mocoa)當地災情照片(資料來源：Colombian Army)
