# 110年度豪雨及颱風事件災情彙整報告

國家災害防救科技中心

坡地與洪旱組

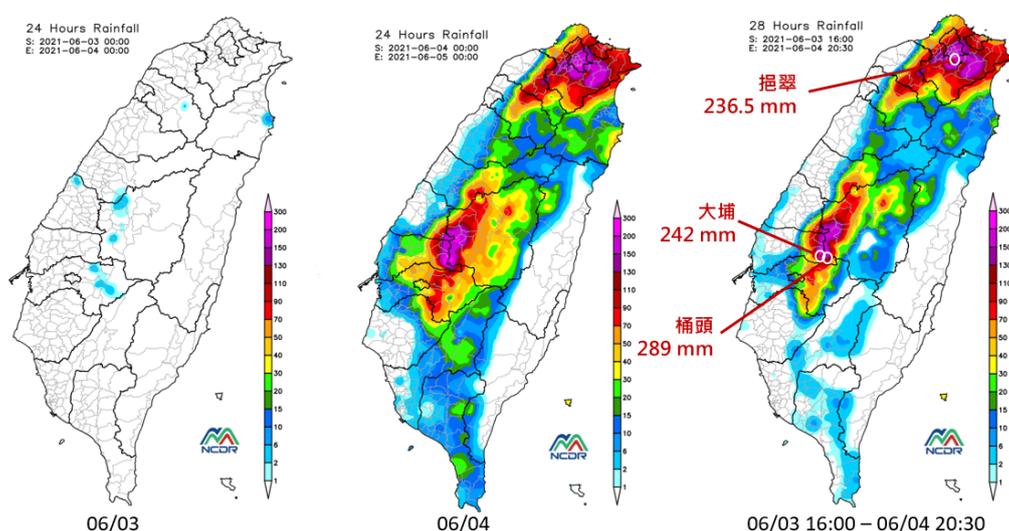
圖 1.2. 彩雲颱風期間降雨分布圖(資料來源：氣象局；製圖：國家災害防救科技中心(後簡稱災防科技中心))

單日累積雨量與整場累積雨量如圖 1.2 所示，6 月 4 日始有明顯降雨，整場累積雨量前三名為：南投縣竹山鎮桶頭測站(C1I131)的 289 毫米、雲林縣古坑鄉大埔測站(01J960)的 242 毫米以及臺北市信義區挹翠測站(A1AC70)的 236.5 毫米。其中，臺北市大安區臺灣大學測站(A0A010)在 6 月 4 日下午曾紀錄到時雨量 209 毫米，創觀測紀錄；然氣象局表示該站為自動觀測站，資料需經事後校正，因此不列入歷史排名[2]。

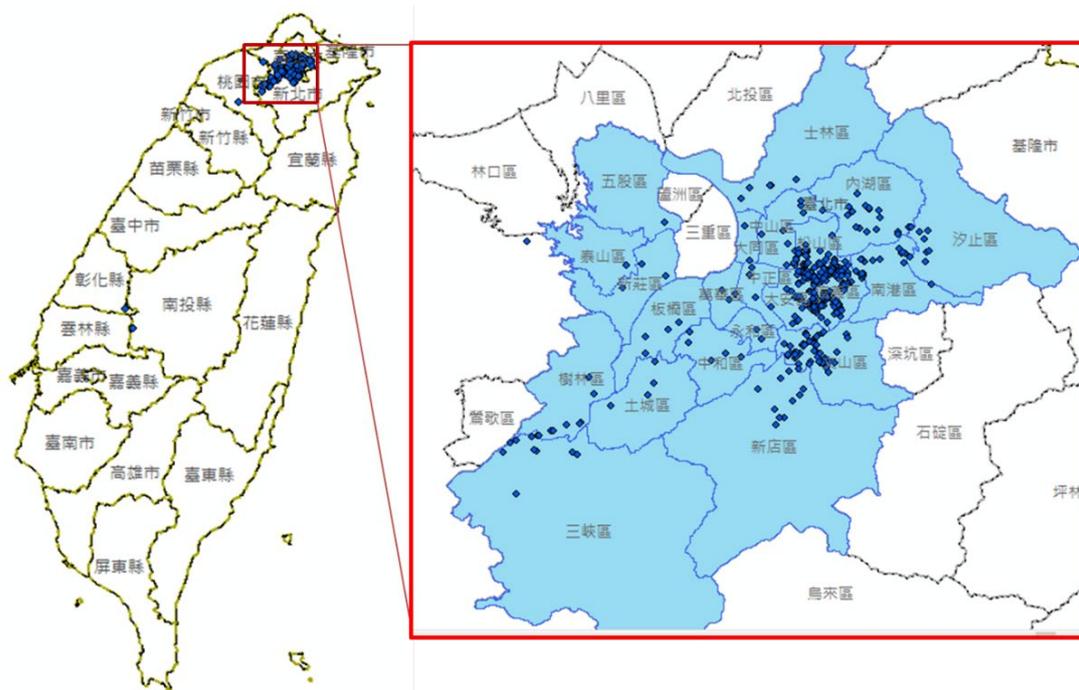
圖 2.6. 0604 豪雨淹水災點分布圖(製圖：災防科技中心)

統計經濟部水利署(後簡稱水利署)、內政部消防署(後簡稱消防署)EMIC(應變管理資訊雲端服務系統)與內政部營建署(後簡稱營建署)的災點通報記錄，以及各地淹水感知器資料。0604 豪雨事件共有 545 處淹水災點(圖 2.6)，點位集中分布在臺北市(484 處)與新北市(57 處)。鄉鎮(市區)淹水災點通報數詳見表 2.1，以臺北市的信義區(227 處)、文山區(87 處)與大安區(65 處)最多。

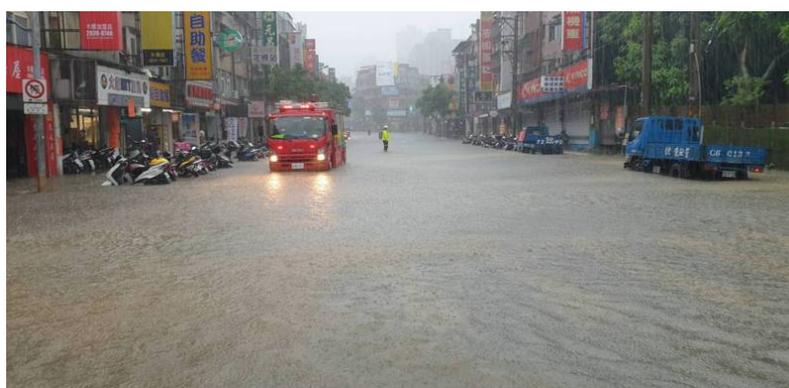
圖 2.7. 木柵路 2 段 109 巷口水淹至半輪胎高(圖片來源：臺北市政府 [5])

臺北市道路積淹水較嚴重路段包含：信義區車行地下道、忠孝東路及松仁路口、文山區興隆路三段、大安區延吉街 241 巷[5]。圖 2.7 與圖 2.8 分別為是文山區木柵路 2 段 109 巷口和信義車行地下道，當時路面積淹水、無法通行的情形。

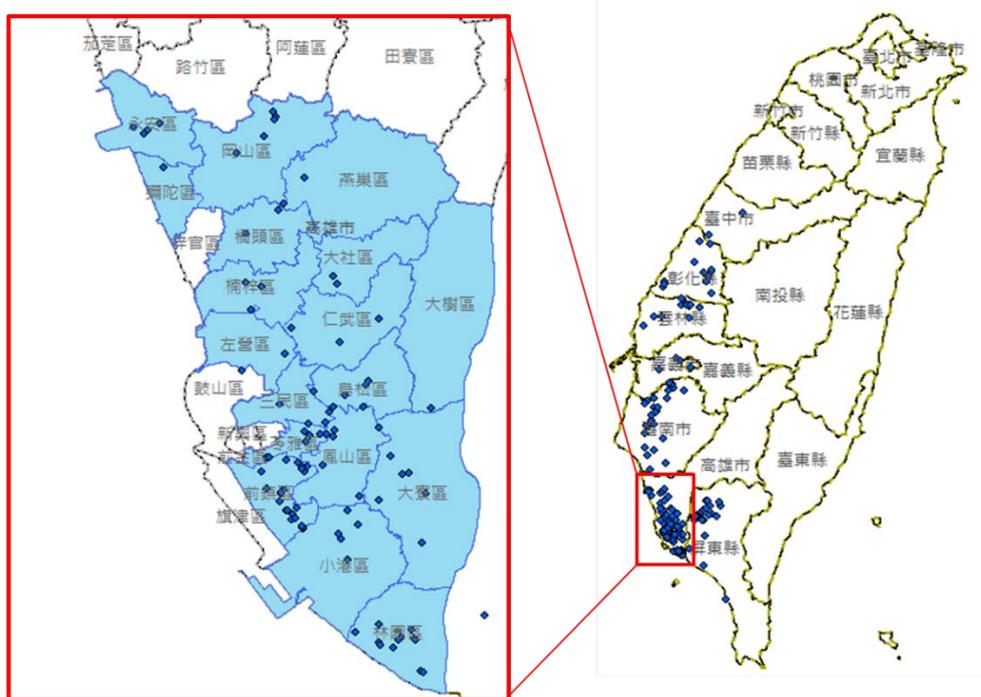
圖 2.9. 0606 豪雨淹水災點分布(製圖：災防科技中心)

統計 0606 豪雨事件共通報 208 處淹水災點(圖 2.9)，集中分布在高雄市(107 處)、屏東市(35 處)以及臺南市(34 處)。鄉鎮(市區)淹水災點通報筆數詳見表 2.2，又以高雄市的前鎮區(25 處)、大寮區(15 處)、林園區(13 處)為最多。

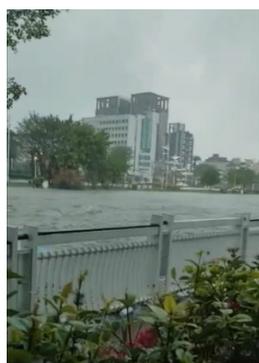
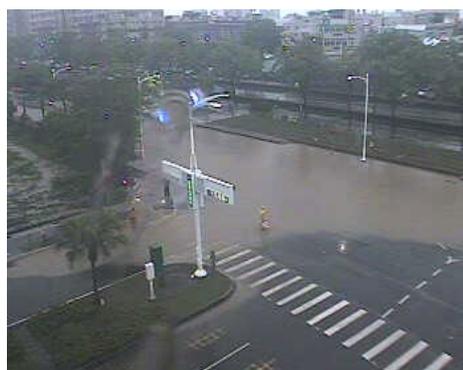
圖 2.10. 前鎮區淹水情形(圖片來源：(a)經濟日報[7]、(b)CCTV)

高雄市前鎮區前鎮河河水暴漲，在 6 月 6 日早上 8 點左右，河水幾乎與一旁路面同高，媽祖港橋處的水面也近乎與橋面等高，前鎮區淹水狀況如圖 2.10 所示。而岡山區、梓官區及燕巢區在 6 日凌晨也有多處路段傳出淹水災情，水深最深達 40 公分。如：岡山區台 19 甲

(a)前鎮河

(b) 中華路與凱旋路口

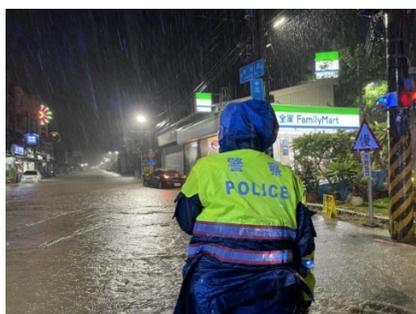
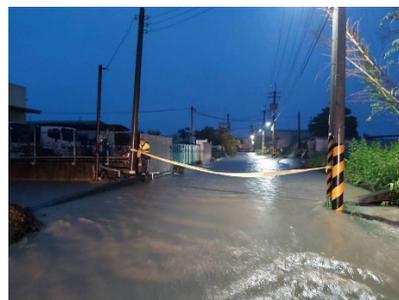
圖 2.11. 警方到岡山區及梓官區拉起警戒線管制通行(照片來源：經濟日報[8])

線嘉興路往嘉峰路道路積水達 40 公分(圖 2.11(a))；梓官區信義路一巷與 75 巷口，道路積水達 30 公分；梓官路與忠孝路口，道路積水達 20 公分(圖 2.11(b))。燕巢區海成二街往岡山區大遼路，道路積水約達 35 公分。到 6 日 5 時至 8 時間，上述路段積淹水陸續退去。

(a) 岡山區

(b) 梓官區

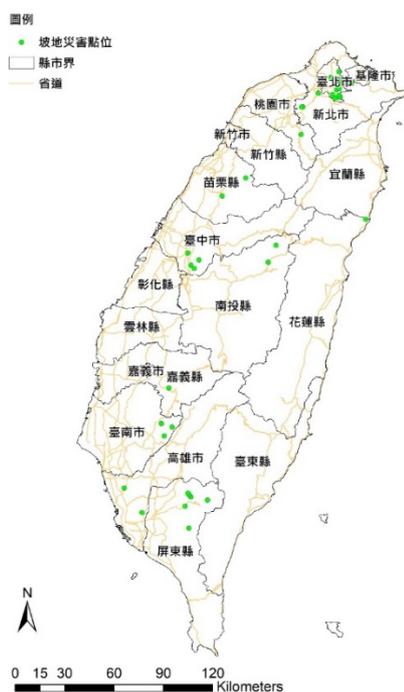
圖 2.12. 彩雲颱風與 0604 及 0606 豪雨之坡地災點分布圖(製圖：防災科技中心)

與行政院農業委員會水土保持局(後簡稱水保局)資料,截至6月7日,彩雲颱風與0604及0606豪雨事件影響期間,發生46處坡地災害(圖2.12),以臺北市(17處)、屏東縣(8處)與新北市(5處)較多,災害類型則以道路邊坡崩塌、落石為主。

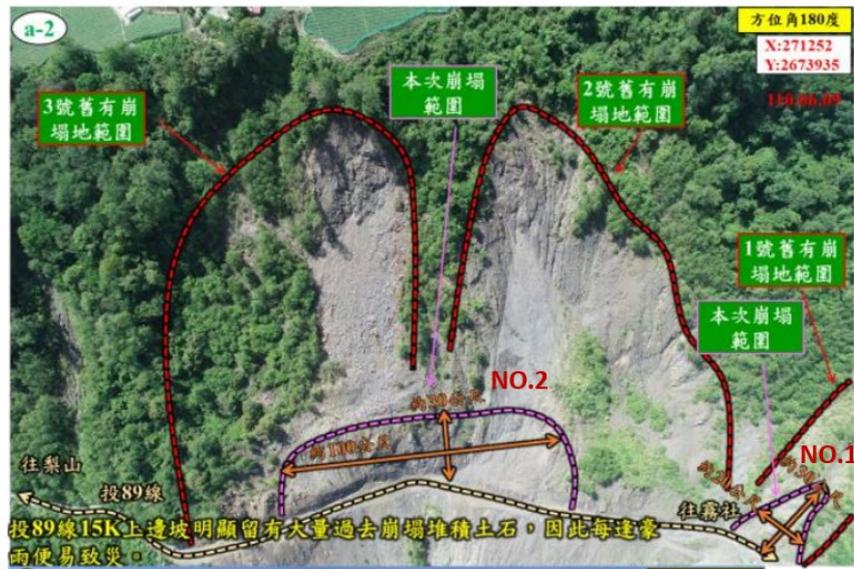
(a) 15K 崩塌

15K 路段沿線有三處舊崩塌(圖 2.13(a))，這次其中兩處又復發，圖中 NO.1 的崩塌面積約 300 平方公尺、崩塌土方約 150 立方公尺。NO.2 的崩塌面積約 3,000 平方公尺、崩塌土方約 1,500 立方公尺。兩處崩塌掩埋道路約 125 公尺。46.3K 的崩塌(圖 2.13(b))發生在 6 月 4 日 17 時左右，土石不斷崩落，雙向交通中斷受阻，初估崩塌面積約 1,000 平方公尺、崩塌土方約 500 立方公尺，約掩埋道路 30 公尺，南投縣仁愛鄉發祥、力行與翠華村對外交通，須改走慈峰產業道路接台 14 甲線翠峰路段。

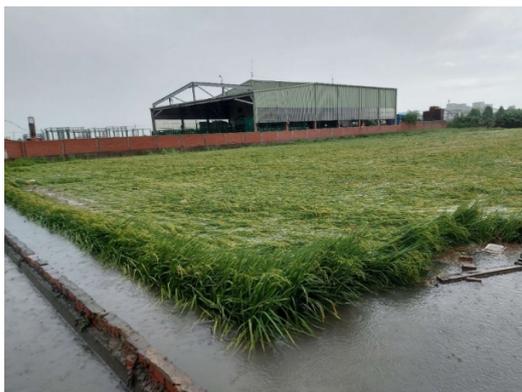
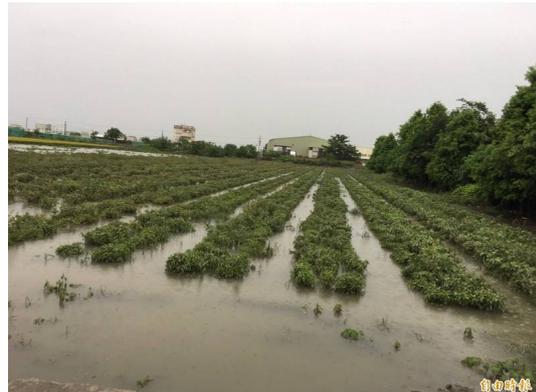
圖 2.15. 雲林縣農業災損情形(圖片來源：(a)雲林縣農業處[12]；(b)

雲林縣農業處表示連日大雨造成西螺鎮與二崙鄉等主要蔬菜產區多處積淹水，造成葉菜類泡水。另外，部分地區也發生水稻倒情形 [12]。雲林縣農業災損狀況如圖 2.15 所示。

(a) 水稻倒伏

(b) 西螺地區蔬菜泡水

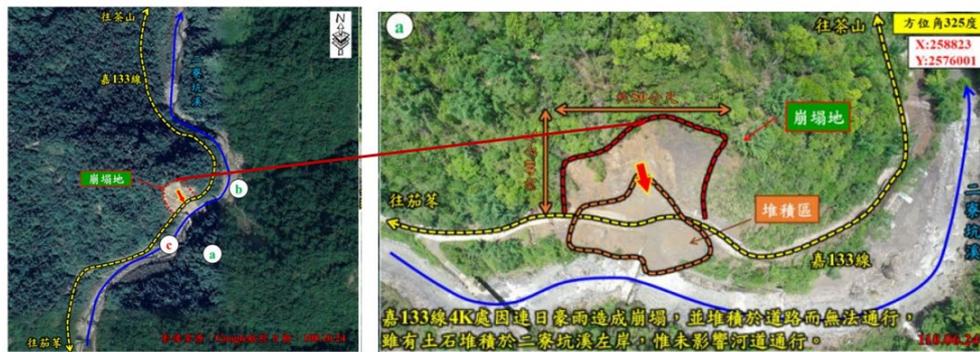
圖 3.7. 嘉 133 線 4K 處崩塌情形(圖片來源：水保局)

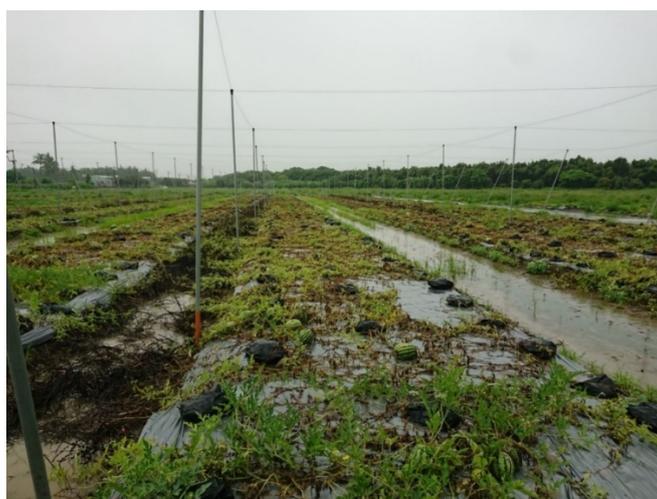
圖 3.9. 岡山區西瓜浸水情形(圖片來源：高雄市農業處[19])

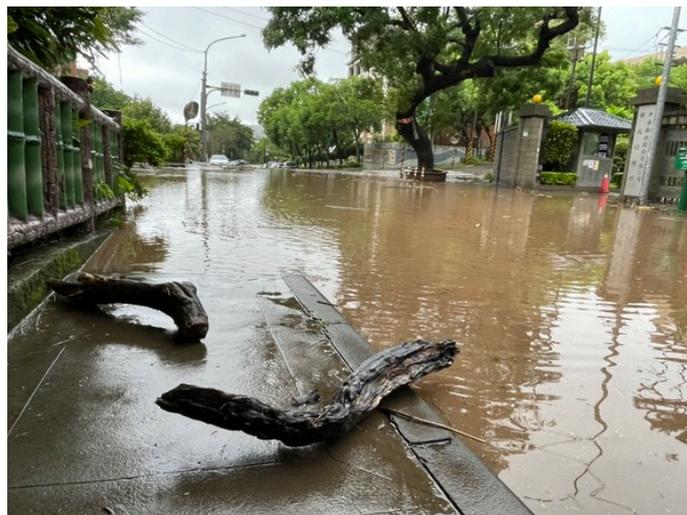
圖 4.5. 北投區積淹水狀況(圖片來源：ETtoday 新聞雲[21])

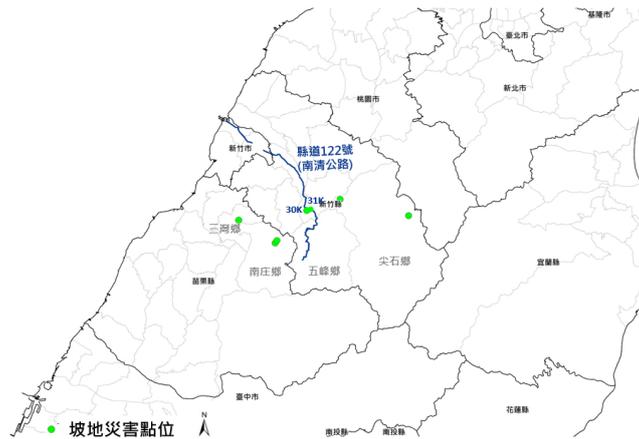
據水保局紀錄及相關報導指出，坡地災害主要發生在新竹縣與苗栗縣，出現道路邊坡落石坍方、阻礙交通的災情，災點分布如圖 4.6 所示。

圖 4.6. 烟花颱風之坡地災害點位分布(製圖：災防科技中心)

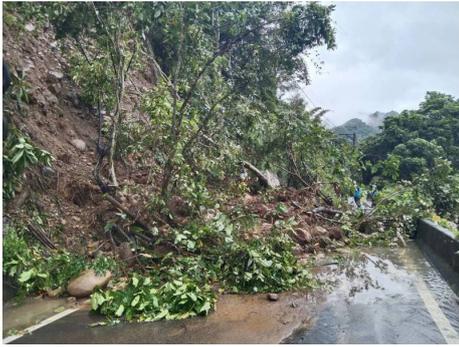
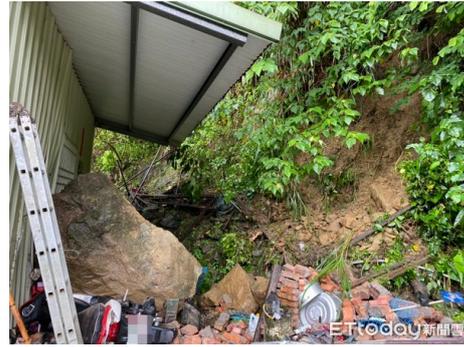
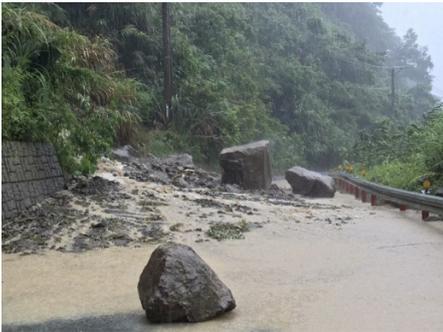
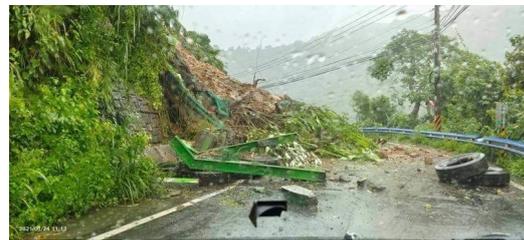
圖 4.7. 新竹縣五峰鄉與尖石鄉坡地災害情形(圖片來源：(a)聯合新聞網[22]、(b)ETtoday 新聞雲[23]、(c)聯合新聞網[24]、(d)自由時報 [25])

在新竹縣尖石鄉與五峰鄉發生較多災害，據報導新竹縣五峰鄉主要聯外道路 122 號縣道(又稱南清公路)，沿線 24.5K、24.8K、26.9K、29.6K、30.1K、36.6K 等，都有傳出邊坡坍方或路樹倒塌災情。如：7 月 22 日上午 122 號縣道 30K 處邊坡發生崩塌(圖 4.7(a))；7 月 23 日上午尖石鄉嘉樂村一處民宅後方邊坡發生落石，落石撞擊民宅外牆並壓毀屋外的機車(圖 4.7(b))；五峰鄉竹 67 線 2K 處土石坍方情形(圖 4.7(c))；7 月 24 早上 122 號縣道 31.5K 處發生坍方(圖 4.7(d))。苗栗縣部份，則是 7 月 22 日至 7 月 23 日間苗公館鄉北河村 2 鄰，一戶民宅後方邊坡土石崩落，險波及民宅(圖 4.8)。

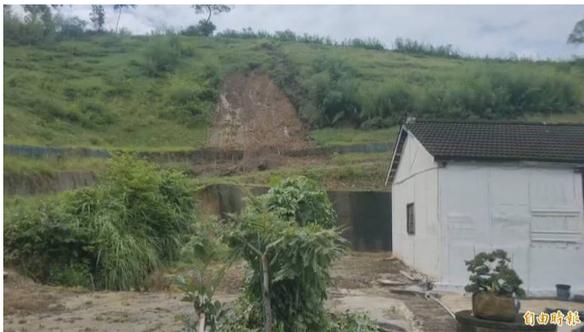
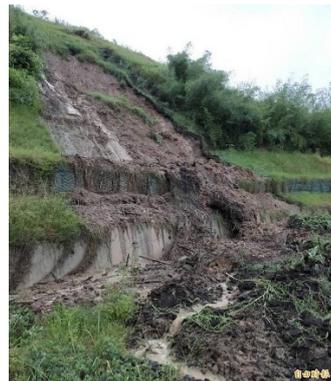
圖 4.8. 苗栗縣河北村民宅後方土石崩落情形(圖片來源：自由時報 [26])

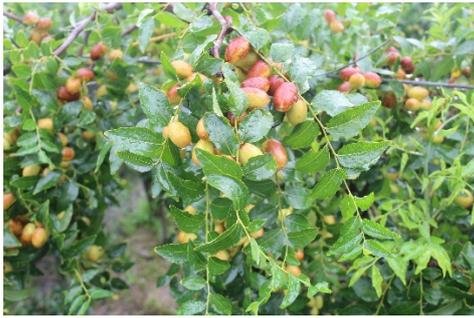
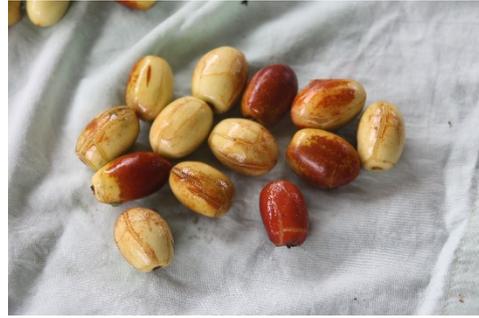
依據農委會網站公告[27]，受烟花颱風影響，造成全臺農業產物損失約 1,685 萬元(至 7 月 28 日 17 時止)。各縣市受損金額與分布情形如表 4.1 及圖 4.8 所示。以苗栗縣 1,103 萬元與新竹縣 499 萬元的受損金額較為嚴重。前五大受損農作物的統計如表 4.2 所列，農作物受損面積共 122 公頃，棗子是主要受損作物，總受損面積約 66 公頃，損失金額 1,063 萬元，其次為：柿子、番茄、百香果與桃子。苗栗縣公館鄉紅棗正值產季，受颱風降雨影響，熟成中的紅棗陸續出現裂果情形(圖 4.9)，受災最為嚴重。

圖 4.9. 公館鄉紅棗水傷情形(圖片來源：苗栗縣政府[28])

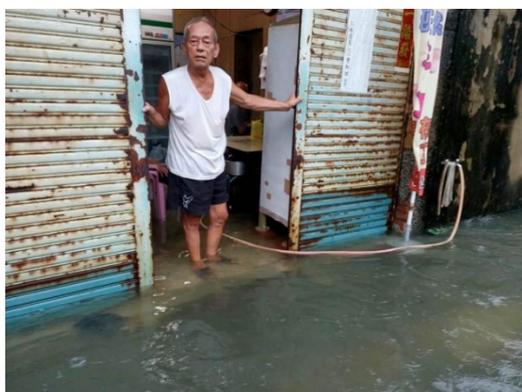
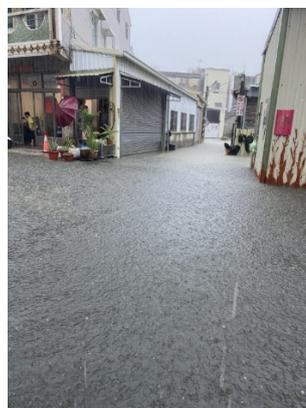
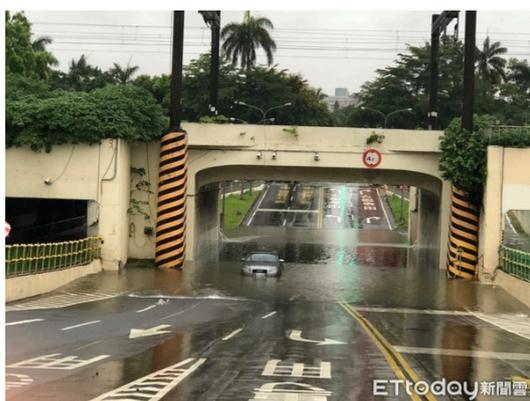
圖 5.3. 臺南市 7 月 31 日淹水情形(圖片來源：(a)中時新聞網[29]、  
(b)中華新聞雲[30]、(c)ETtoday 新聞雲[31])

7 月 31 日上午臺南市南區喜樹路 222 巷、252 巷、288 巷，以及灣裡路 61 巷、62 巷、211 巷、222 巷、263 巷、288 巷等路段，皆傳出積淹水狀況，最高深度約 20 至 40 公分，隨著降雨趨緩，於上午 11 時前全部退水，圖 5.3(a)與 5.3(b)分別為喜樹與灣裡地區的積淹水狀況。7 月 31 日上午臺南市區小東地下道淹水，到 9 時地下道水深已達 70 公分(圖 5.3(c))。同日，北高雄地區也有零星淹水災情傳出，如岡山區本工西路與本工一路口(圖 5.4(a))，上午 9 時道路積水約 50 公

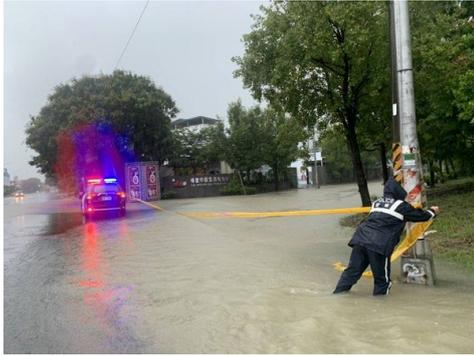
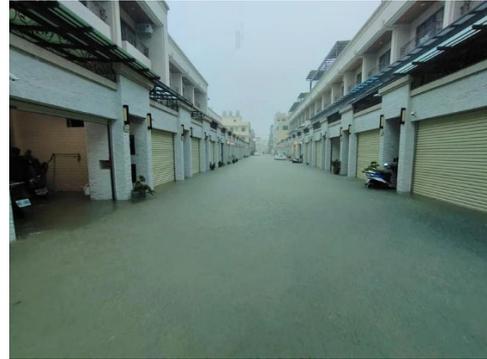
圖 5.4. 高雄市 7 月 31 日淹水情形(圖片來源：(a)ETtoday 新聞雲

分。茄萣區金鑾路 89 巷，兩排民宅中間道路積水，高度約半個輪胎高(圖 5.4(b))。

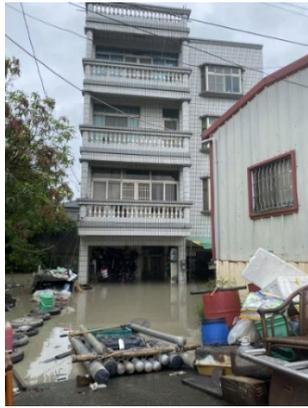
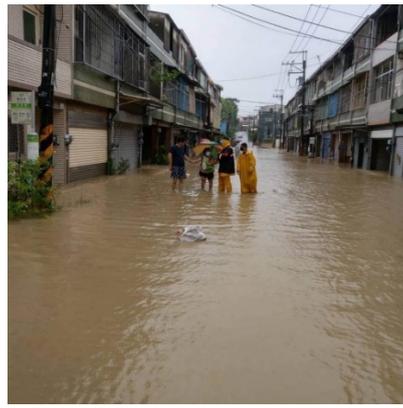
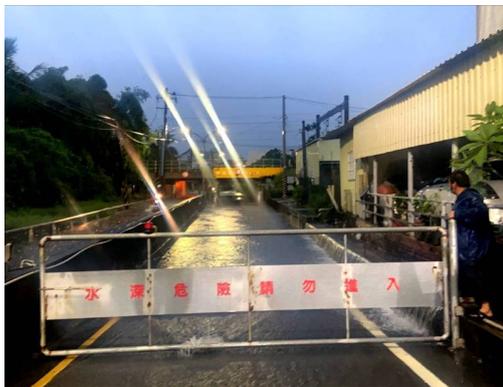
圖 5.5. 臺南市 8 月 1 日淹水情形(圖片來源：(a)聯合新聞網[34]、(b)中時新聞網[35]、(c)自由時報[36])

臺南與高雄地區在 8 月 1 日仍陸續傳出淹水情形。包括：臺南市二仁溪溪水暴漲，關廟區南雄橋旁南橋街有兩戶住家，嚴重淹水，中午時水深已逾 1 公尺。當時 1 戶已前往依親，另 1 戶則在自家高樓層避災(圖 5.5(a))；新化區新和庄地區受虎頭溪水位暴漲影響，淹水到小腿高，部分民宅進水，新化區公所上午協助居民預警性撤離(圖 5.5(b))；仁德區保安火車站附近的潭稅橋台鐵涵洞，在早上 7 時水深度高達 1 層樓高，已圍起鐵籬禁止車輛通行(圖 5.5(c))；高雄永安區新港里新興路一帶淹水曾達 50 公分，到中午仍積水未退，水深約 40 公分(圖 5.6(a))；此外，田寮區西德里新路一帶，房屋淹水深約 120 公分(圖 5.6(b))。

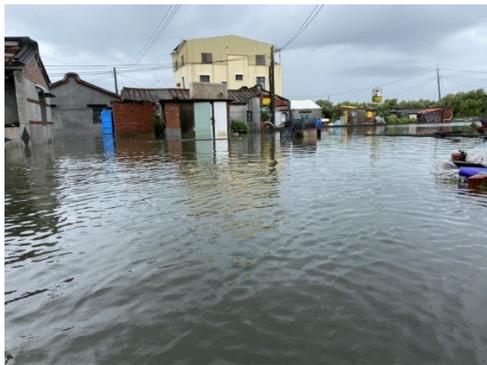
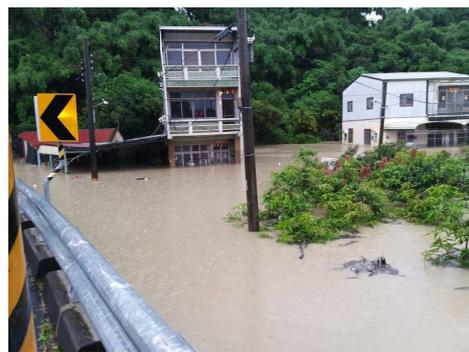
圖 5.6. 高雄市 8 月 1 日淹水情形(圖片來源：(a)聯合新聞網[37]、(b)自由時報[38])

(a)高雄市永安區新港里

(b) 田寮區西德里新路

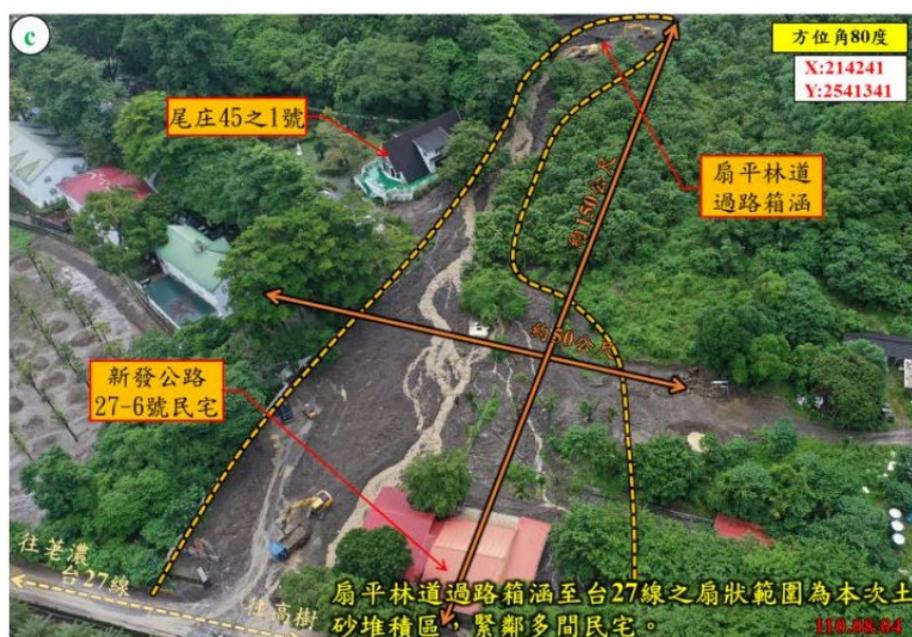
圖 5.7. 六龜區河道沖蝕情形(圖片來源：水保局)

野溪上游崩塌面積約 2,100 平方公尺，下游扇狀堆積面積約 3,750 平方公尺，堆積量體約 3,000 立方公尺，野溪整體沖蝕崩塌的情形如圖 5.7 所示。

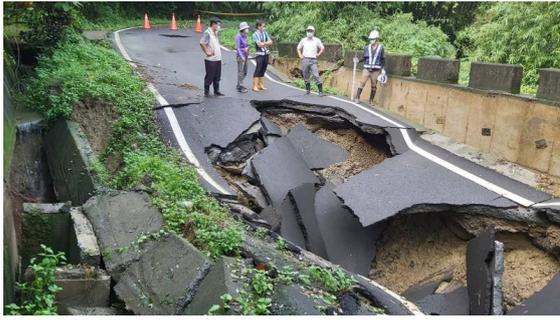
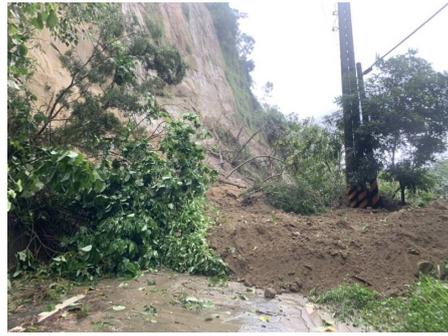
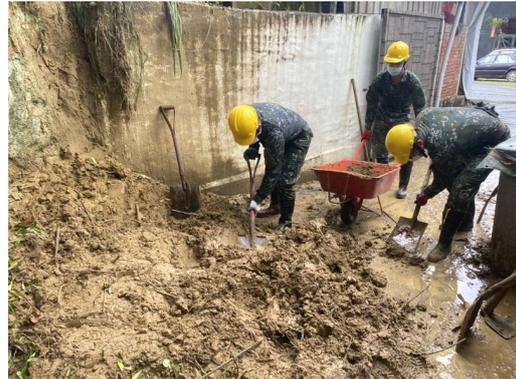
圖 5.8. 龍崎區坡地災害情形(圖片來源：(a)、(b)、(d)自由時報  
[39]、(c)公民回報[40])

連日大雨造成龍崎區楠坑里 163-1 線路基嚴重流失，造成交通中斷(圖 5.8(a))。崎頂里有 2 處道路邊坡崩塌(圖 5.8(b))。而且，崎頂里新市子地區發生邊坡崩塌，土石滑落約影響 10 戶住家，軍方協助清理中(圖 5.8(c)、圖 5.8(d))。

(a)龍崎區楠坑里 163-1 線

(b)崎頂里道路崩塌

(d)崎頂里新市子地區

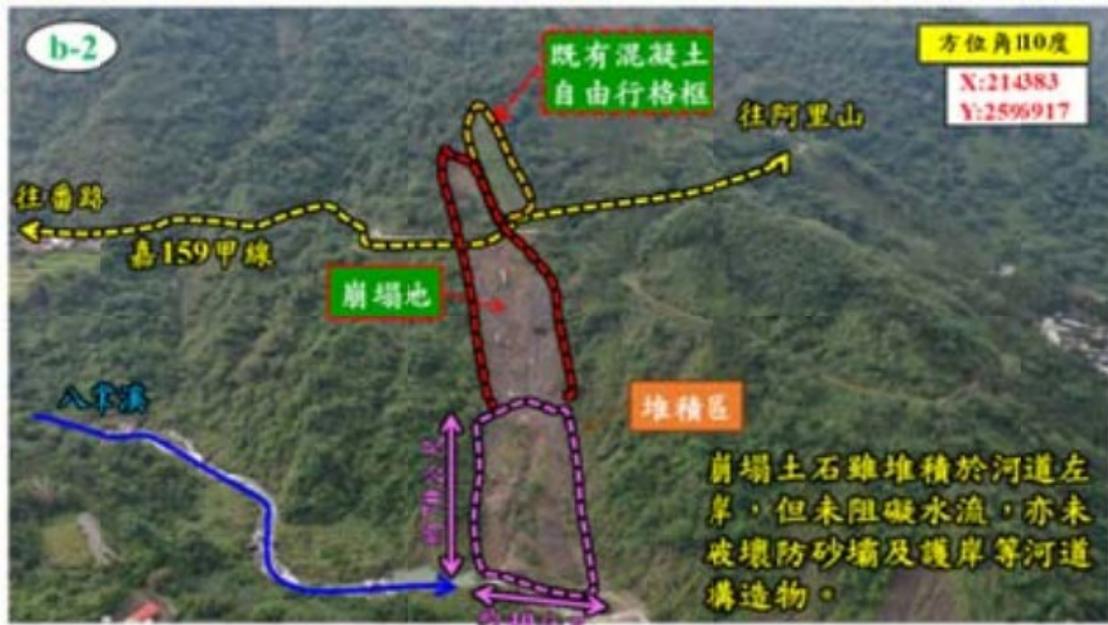
圖 5.9. 嘉 159 線 32K 道路崩塌情形(圖片來源：水保局)

8 月 1 日 6 時嘉義縣竹崎鄉光華村，嘉 159 線 32K 處道路發生塌陷約 20 公尺，該處上邊坡崩塌面積約 600 平方公尺；下邊坡路基掏空，崩塌面積則約 3,600 平方公尺。道路上下邊坡崩塌情形如圖 5.9 所示。

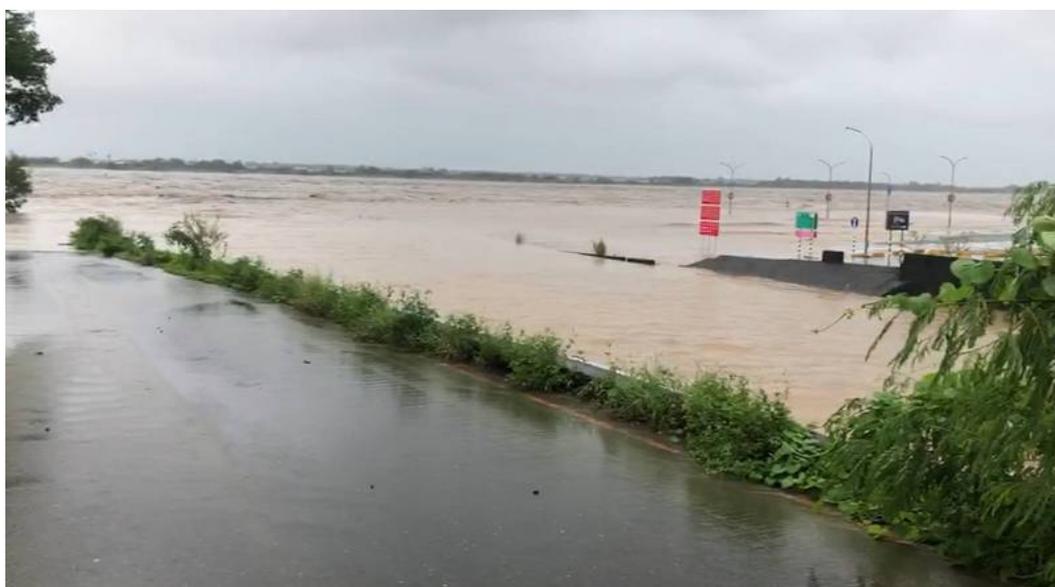
圖 6.10. 高屏溪溢堤淹沒河川地停車場，無法從聯外道路進入(圖片

由於佛光山與佛陀紀念館在重要節日遊客眾多，為解決停車位不足問題，高雄市政府向水利署第七河川局取得 5 公頃高屏溪大樹段行水區內河川地，開闢為停車場，解決觀光客停車問題。2021 年 8 月 7 日氣象局將高屏地區列為超大豪雨等級地區，根據媒體報導高雄市大樹區統領坑溪與高屏溪交界處的大樹河段有溢堤災情發生，河水淹至

佛光山佛陀紀念館所屬之河川地停車場(圖 6.10)。經民眾向警方通報後，警方到場檢視，強調佛光山佛陀紀念館河川地停車場離台 29 線公路尚有一段距離，民眾無需驚慌，但已先封鎖台 29 線公路通往停車場的小路。8 月 7 日當天上午，高市警方接獲民眾回報，指高屏溪大樹段水位飆漲，已淹到河川地停車場，派員查看無誤，為避免民眾誤闖，已封鎖聯外道路。

佛光山佛陀紀念館位於高屏溪大樹段停車場屬於河川行水區，當高屏溪水高漲時，河水漫至行水區為正常水理現象。然而，為滿足觀光客停車需求，目前僅能在高灘地行水區取得停車用地。因此，建議

高雄市政府，當高屏溪水位預報有超過三級警戒時，佛光山佛陀紀念館位於高屏溪大樹段停車場，並封鎖聯外道路，以避免民眾誤闖。

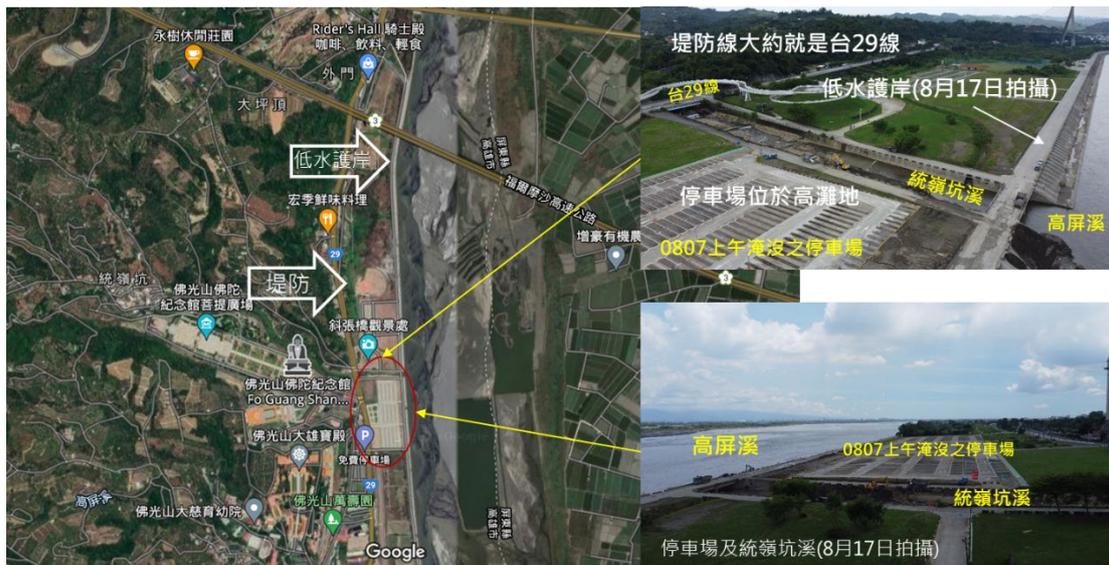
圖 6.12. 大樹區佛光山停車場位置(圖片來源：災防科技中心)

高雄市大樹區佛光山停車場位置如圖 6.12 所示，根據現地勘查及電話訪談水利署第七河川局得知，8 月 7 日上午發生河水溢淹為高屏溪大樹段河水超過當地低水護岸，而非堤防。高屏溪大樹段是以台 29 線為堤防，因此，佛光山佛陀紀念館停車場位於高屏溪大樹段高灘地行水區，河水漫流至高灘地行水區屬於正常水理反應，並非淹水災情。另外，高屏溪水位資訊如圖 6.13 所示，佛光山佛陀紀念館停車場上游里嶺大橋水位站，及下游高屏大橋水位站，皆於 8 月 7 日上午超過二級警戒水位，可知當時高屏溪水位高漲，造成河水漫至佛光山佛陀紀念館停車場。

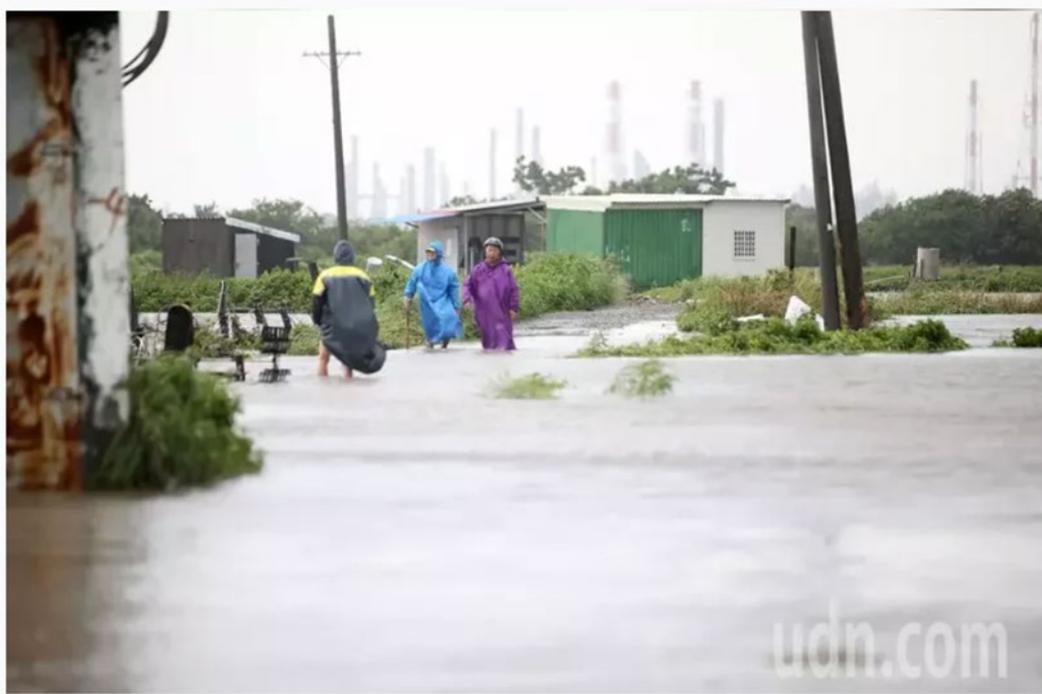
圖 6.14. 鹽埔村魚塢淹水情形(圖片來源：聯合新聞網)[42]

根據新聞 8 月 7 日報導，因高雄山區降下 88 風災以來最大雨量，一連三天預估超過 1,500 毫米，位於高屏溪出海口南側(實際為東側)的屏東東港(實際為新園鄉)鹽埔村(還有共和村)上百甲魚塢，由於高屏溪潰堤(實際並未潰堤)造成所有魚塢全泡在水中(圖 6.14)，養殖虱目魚、臺灣鯛、鱸魚、石斑等幾乎全數流失，損失上千萬元[42]。

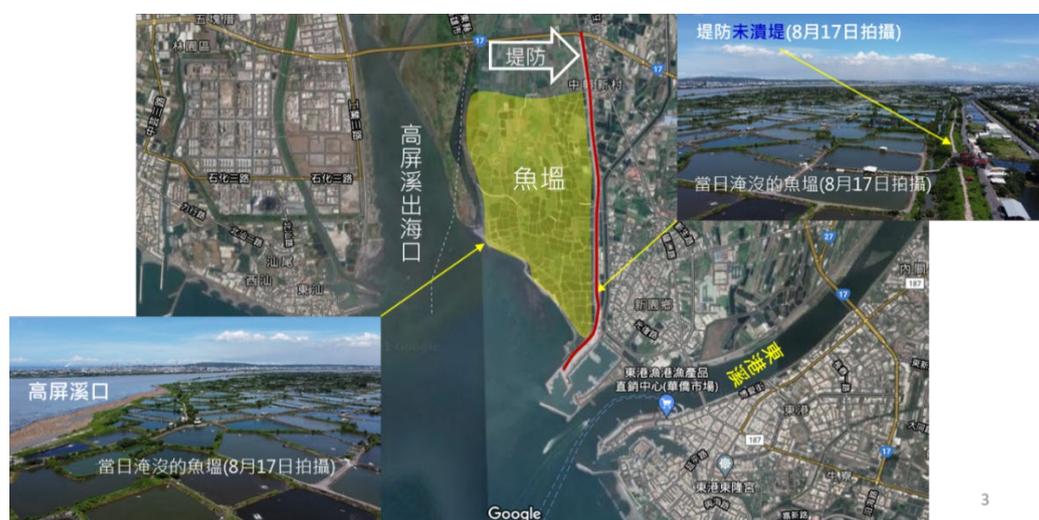
圖 6.15. 鹽埔村、共和村魚塢位置示意圖(圖片來源：災防科技中心)

量、潮位及高屏溪水位資訊如圖 6.16 所示，根據現地勘查及訪談得知，鹽埔村、共和村魚塢位於高屏溪出海口東側，且位於堤防外之行水區。8 月 7 日因山區雨量過大致使高屏溪水位高漲，且適逢大潮，造成魚塢全泡在水中。但實際上高屏溪並無溢、潰堤情況。建議屏東縣政府可將加強魚塢排水系統建置，並可於魚塢田埂上，加裝可隨水位升降之攔魚網，以減少因魚塢淹水、魚隻流失所造成之漁業損失。

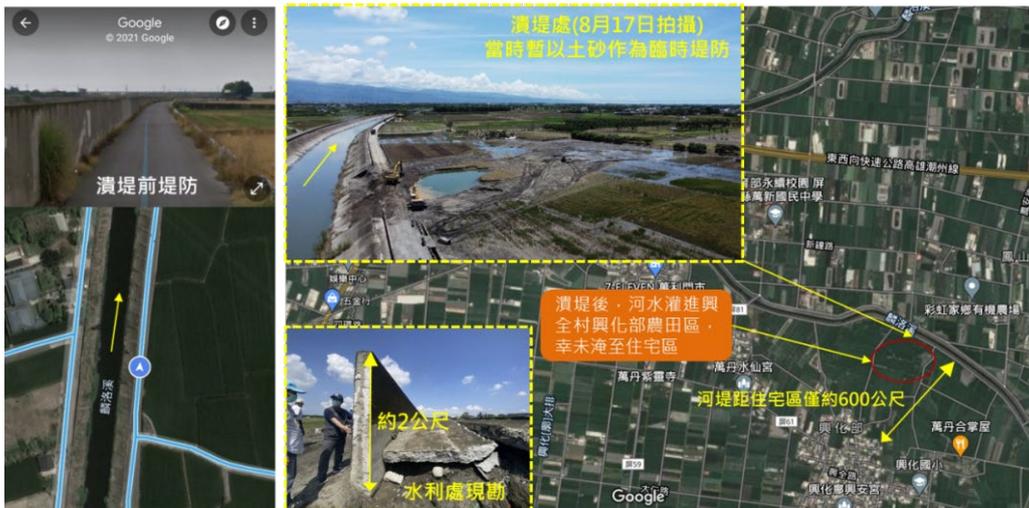
圖 6.18. 麟洛溪堤防潰堤位置示意圖(圖片來源：災防科技中心)

麟洛排水系統屬於東港溪水系排水系統之支流，因麟洛溪排水之排水路寬度與橋梁跨距不足，限縮通洪斷面，豪雨來襲常導致低窪處及沿岸農地淹水。萬丹鄉麟洛溪堤防潰堤位置如圖 6.18 所示，根據現地勘查及訪談得知，麟洛溪堤防潰堤後，河水灌進興全村興化部農田區，但未淹至住宅區。另外，麟洛溪附近水位資訊如圖 6.19 所示，麟洛溪屬於東港溪之支流，東港溪上游萬巒大橋水位站及潮州水位站，皆於 8 月 7 日下午超過二級警戒水位，可知當時東港溪水位高漲，造成麟洛溪排水無法即時排入東港而處於水位狀態，當麟洛溪潰堤後，河水即漫淹至興化廊附近農田。

根據媒體 8 月 8 日報導，麟洛排水系統屬於東港溪水系排水系統之支流，由當地民眾指出麟洛溪堤防在 8 月 6 日就出現裂縫[43]。屏東縣水利處人員現地測勘後表示，8 月 7 日晚間堤防潰堤約 60 至 70 公尺(圖 6.17)，造成屏東縣萬丹鄉興全村興化廊(圖 6.18)附近農田、道路淹水，大水一度靠近村莊。屏東縣水利處指出，麟洛排水堤防基礎遭淘空，使得護坡下滑，並經洪水沖刷，造成潰堤，災時已緊急進場搶修，並持續監控水位情況。

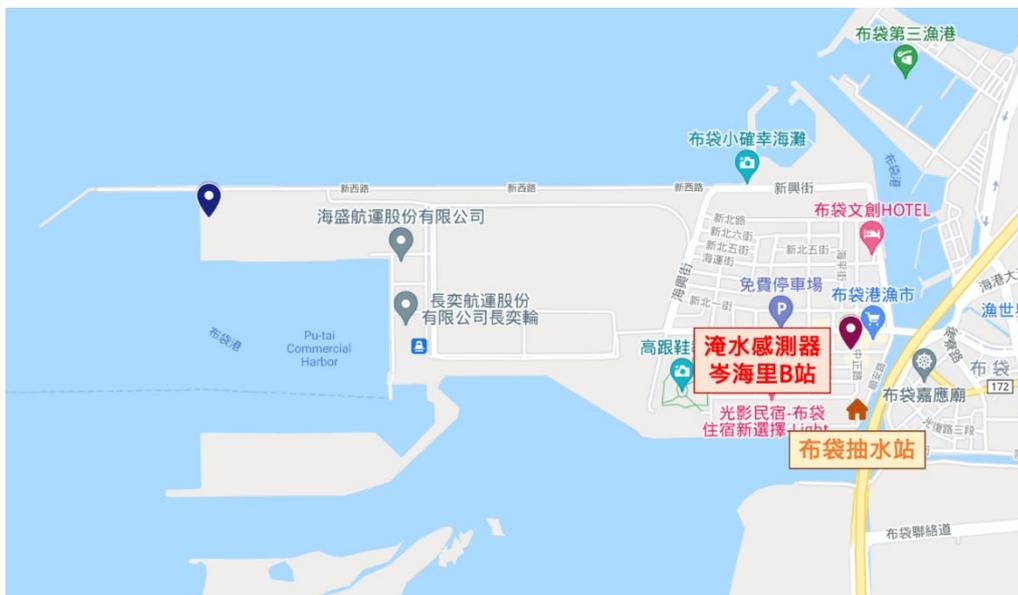
圖 6.23. 淹水感測器與抽水站位置(製圖：災防科技中心)

淹水感測器位於住商混合的街道上，鄰近區域有抽水站(圖 6.23)，根據訪談鄰近商家得知，此次淹水事件在大雨停後很快就退水，未淹進店面。之前影響較大的事件為 2018 年 0823 豪雨事件，當時淹水時間持續一天半後才退水。

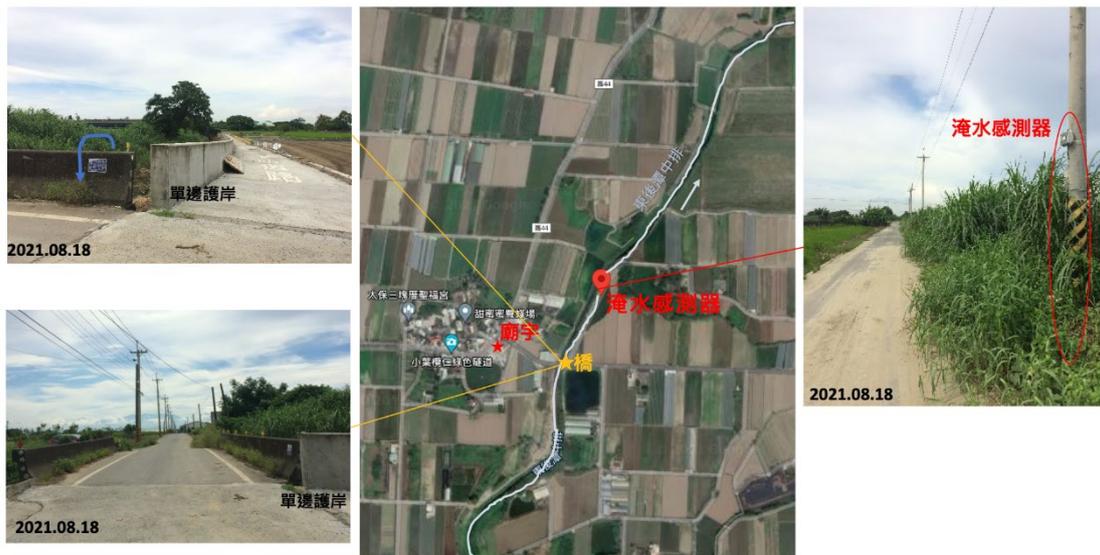
圖 6.26. 太保市安仁里三塊厝周邊情形(圖片來源：災防科技中心)

淹水感測器位於東後潭中排旁，鄰近路面可見淹水後的泥土痕跡，且中排裡兩側草叢上掛有垃圾，推斷水從東後潭中排的上游來，自橋溢往兩側(圖 6.26)，根據訪談，附近廟宇有少許積水。近年東後潭中排有進行疏通，此段建有約 1 公尺高的擋水牆(圖 6.26)，未建護岸前，鄰近廟宇曾於 2018 年淹水 30 公分。

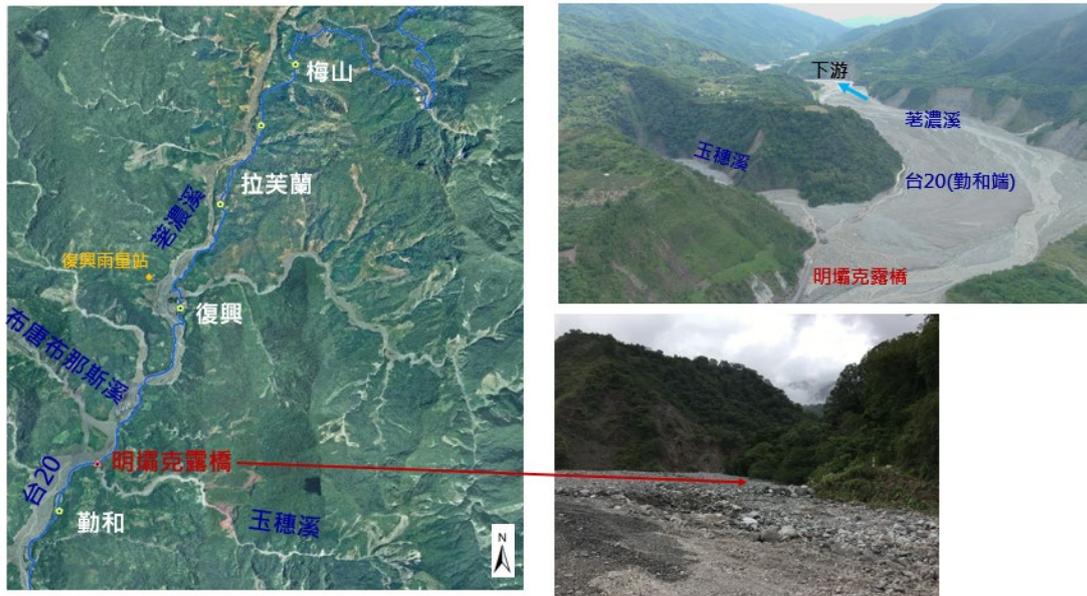
圖 6.30. 明霸克露橋位置示意圖及受災情形(圖片來源：災防科技中心)

圖 6.30 為明霸克露橋所在位置示意圖以及災後的照片。另外，根據中央災害應變中心的應變處置報告指出高雄市在盧碧颱風及 0806 豪雨應變期間，曾疏散撤離 2,312 人[44]。現訪勤和里住戶黃先生表示：當地在星期五(8月6日)晚上雨勢明顯變大。星期六(8月7日)早上由里長通知或自主避難，居民已進行疏散撤離。另外，當地居民在星期日(8月8日)早上又返回勤和聚落教會做禮拜。

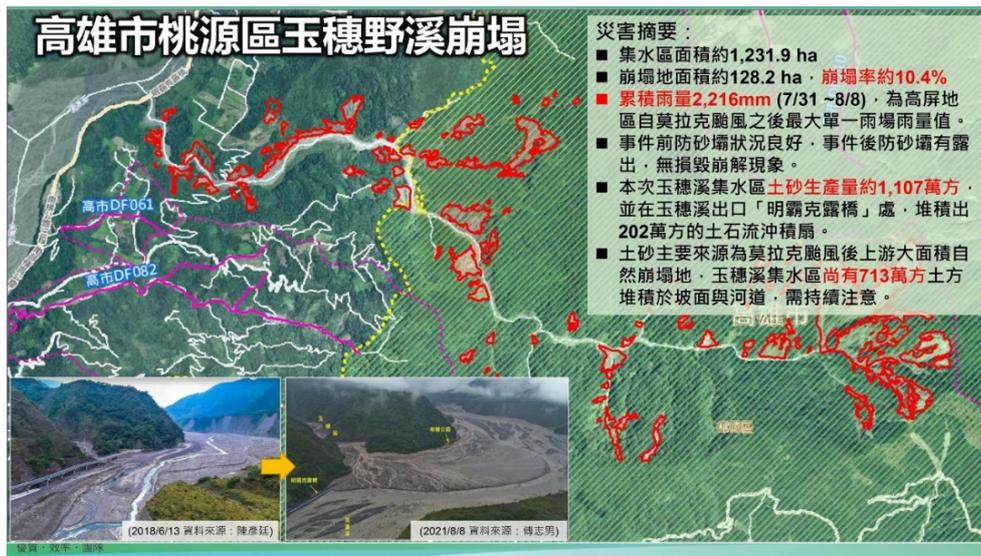
圖 6.31. 玉穗溪崩塌辨識結果(資料來源：水保局[45])

根據水保局判識結果(圖 6.31)，玉穗溪上游崩塌地估計有 128.2 公頃，而在明霸克露橋處的土石流沖積扇堆積量約為 202 萬立方公尺。玉穗溪集水區仍有約 713 萬立方公尺土方堆積在坡面與河道中[45]。明霸克露橋之災害發生、重大事件、便道搶修與搶通等時程如圖 6.32 所紀錄。從 8 月 7 日斷橋起到 8 月 25 日便道搶通，交通受阻礙達 18 天，交通部表示該路仍屬土石流高潛勢區，短期研議採用鋼便橋方案增加通洪斷面、提升便道安全。中長期，則需考量玉穗溪上游的水文與地質穩定狀態，再評估可行路線或長期路廊[46]。

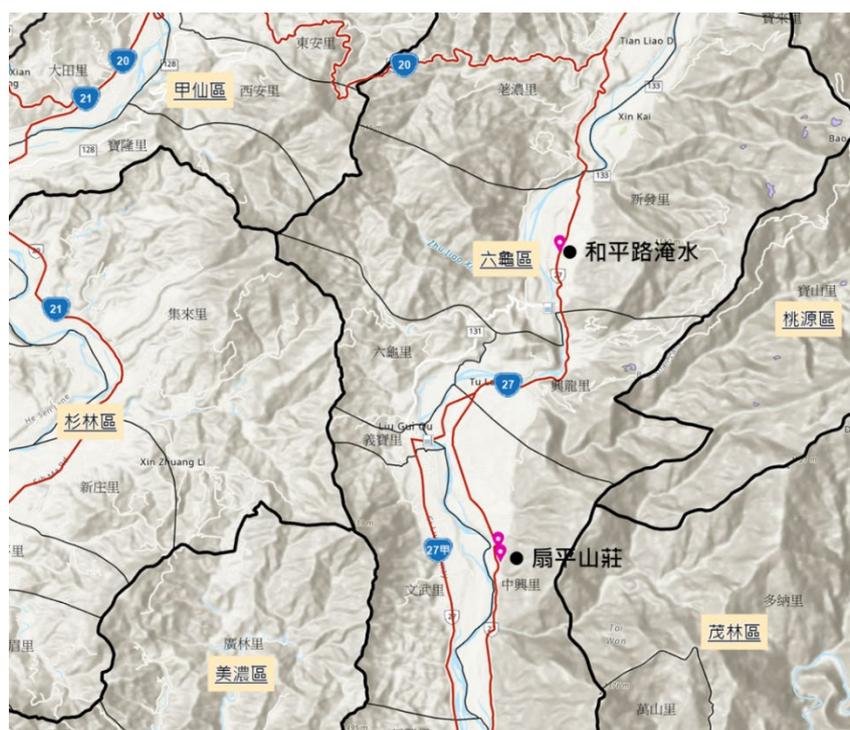
圖 6.33. 六龜區現勘災點分布圖(製圖：災防科技中心)

(2) 高雄市六龜區六龜區勘查地點包含：中興里扇平山莊的崩塌與土石流災害，以及新發里和平路(台 27 線)的淹水災害。現勘點位分佈如圖 6.33 所示，詳細狀況如下所述：

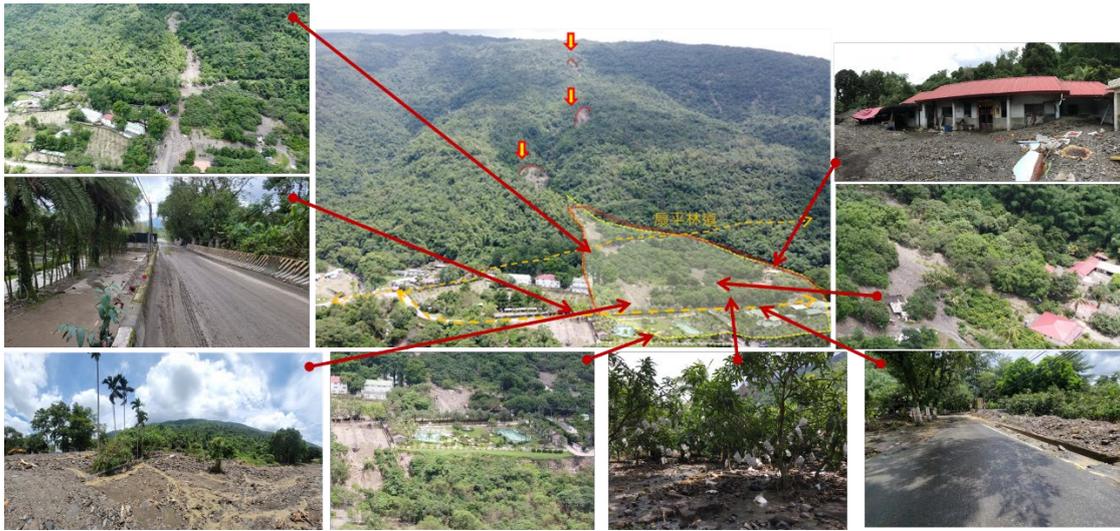
圖 6.35. 扇平山莊周圍災害情形(圖片來源：災防科技中心)

根據水保局之扇平山莊災情調查結果，應為第一波降雨造成的土砂災害，發生時間為 7 月 31 至 8 月 2 日，野溪上游河岸邊坡崩塌，夾帶土砂、石塊淤滿過路箱涵與靜水池，並溢流堆積至台 27 線(圖 6.35)。上游邊坡崩塌範圍長約 70 公尺、寬約 30 公尺，面積約 2,100 平方公尺，平均崩塌深度約 1.4 公尺，崩塌土方約 3,000 立方公尺；堆積範圍長約 150 公尺，寬約 50 公尺，面積約 3,750 平方公尺，平均堆積深度約 0.8 公尺，堆積量體約 3,000 立方公尺[48]。

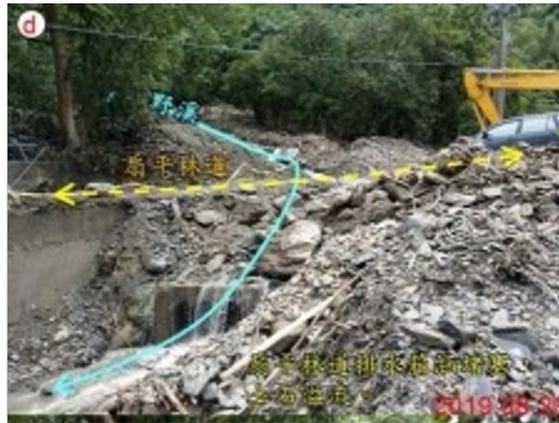
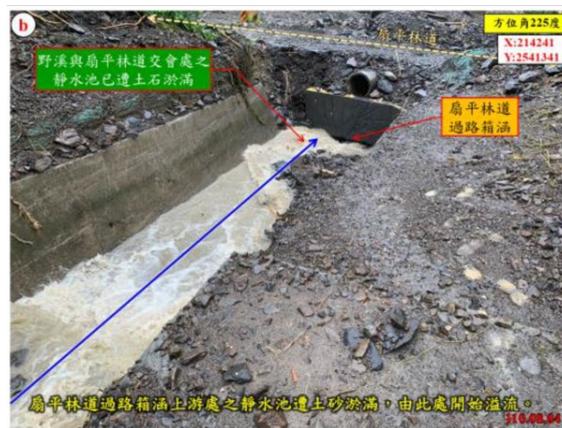
圖 6.36. 扇平林道的過路箱涵為土砂溢流點(資料來源：水保局)

據媒體 8 月 30 日報導，林務局屏東市林管處統計扇平山莊上游邊坡崩塌地自原本 2,100 平方公尺擴增至 7,200 平方公尺，產生土方約為 6,480 立方公尺[49,50]。從現地調查結果發現，扇平林道於 2019 年 0816 豪雨事件中，也曾發生過土砂溢流災害[51]，當時土砂並未影響到下游房舍(圖 6.36)。

(a) 2019年0816豪雨事件

(b) 2021年0806豪雨事件

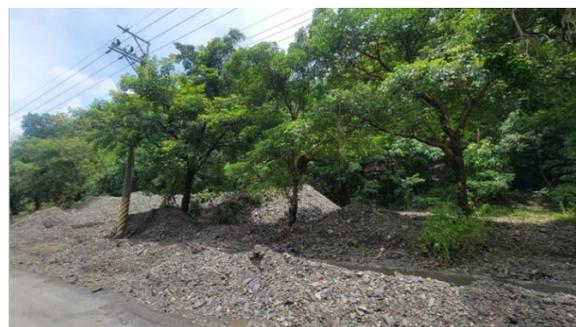
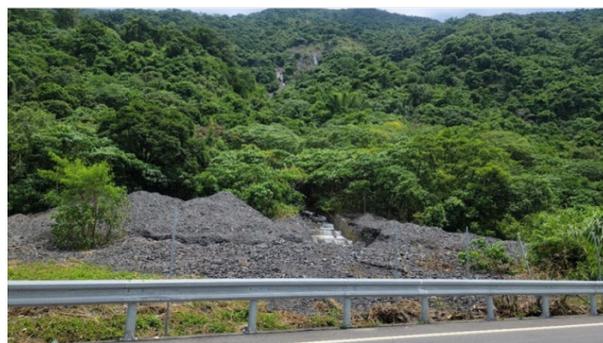
圖 6.39. 台 27 線中興至大津路段，溪溝土石堆積狀況(圖片來源：災防科技中心)

開，清理水溝內之土砂(圖 6.38)[52]。根據水利局調查，推測土砂主要來源是鄰近台 27 線的溪溝(土石流潛勢溪流編號：高市 DF080 與高市 DF106)上的土方，因大量與連續性降雨，使大量土砂下移，淤積在台 27 線側溝排水系統。因此，新發里和平路淹水事件，應為連續性降雨與土砂淤積排水系統造成通水斷面不足，水無法及時宣洩，自排水孔湧出，造成路面變為水路的情形。此現象於台 27 道沿線溪溝都可發現土砂石塊沖出的現象，如圖 6.39 所示，坑溝內土砂，因雨水夾帶大量土砂下移。

(a) 道路兩側清運土砂堆積現象

(b) 台27沿線野溪溝土砂堆積現象

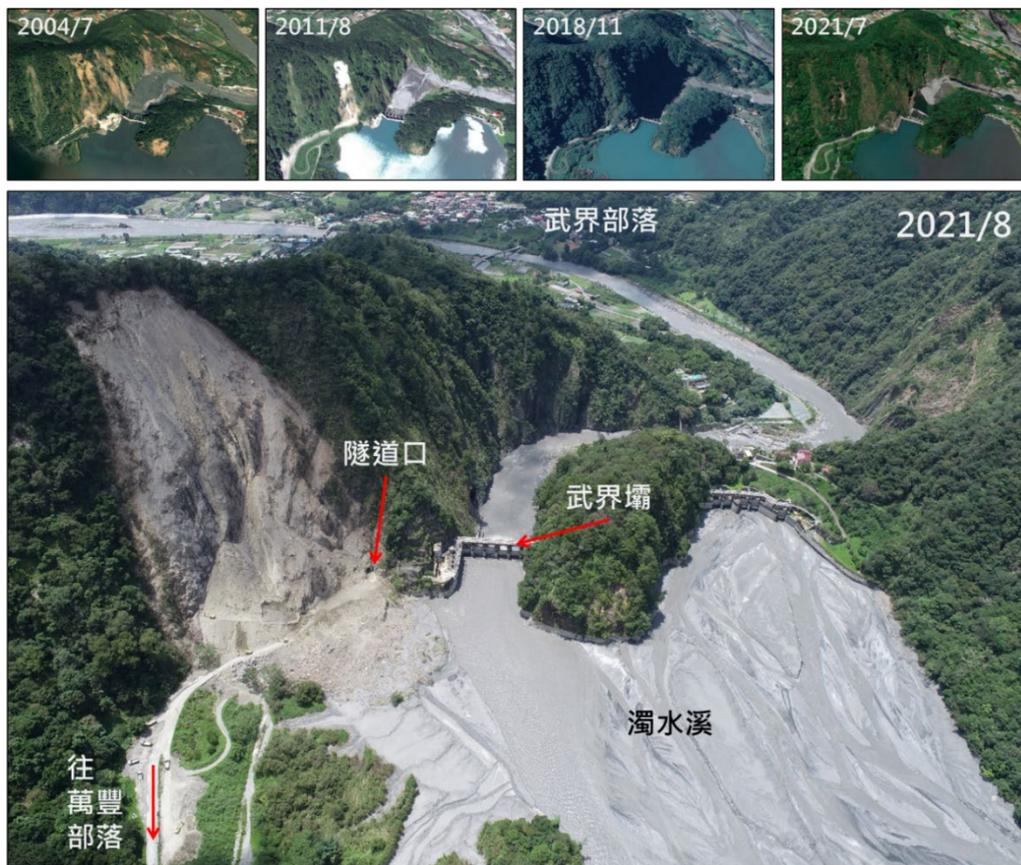
圖 6.43. 崩塌地周邊空拍及衛星照片(歷史衛星影像：Google Earth；  
災後影像及製圖：災防科技中心)

為了評估崩塌規模，災防科技中心自濁水溪右岸以空拍機飛往左岸拍攝崩塌地，如圖 6.43，並針對周邊環境建置數位地形，初步估計崩塌面積約 2.8 公頃，深度超過 200 公尺，寬度約 170 公尺。比對 Google Earth 歷年衛星影像也可發現，自 2004 年起，該崩塌地即經歷多次崩塌及植生復育的過程，而本次崩塌面積則為歷年最大。武界壩管理單位台電表示，崩塌距離壩體約 100 至 200 公尺，檢查閘門及壩體結構均安全無虞。災後南投縣政府派員到場勘驗，評估崩塌主因為降雨導致土石荷重增加，加上坡面逕流掏刷導致土石崩落[55,56]。

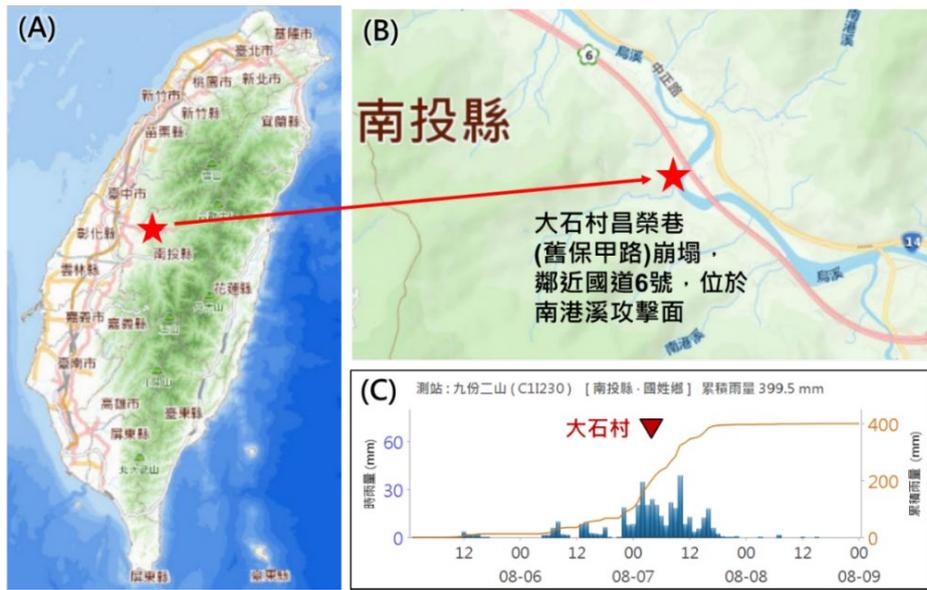
圖 6.47. 大石村崩塌位置及雨量資料(製圖：災防科技中心)

國姓鄉大石村鄰近南港溪旁的昌榮巷，於 8 月 7 日凌晨約 4 時發生農路邊坡崩塌，位置如圖 6.47 號標示處。參考鄰近九份二山測站 (C11230) 資料可知，盧碧颱風所夾帶的旺盛西南氣流，當地從 8 月 6 日開始降雨，崩塌發生時累積雨量約 200 毫米。根據水保局記錄崩塌深度約 30 公尺，屬於邊坡淺層崩塌。從媒體影像及現勘空拍照片(圖 6.48) 可知，崩塌土方堆積於河道左岸，邊坡上方於崩塌發生後鋪設不透水帆布，避免後續降雨入滲造成破壞。現場勘察發現南港溪水流量大且流速快，此處正位於蜿蜒河道的攻擊面上，河水不斷淘刷邊坡基腳致使地層裸露，致使發生崩塌。

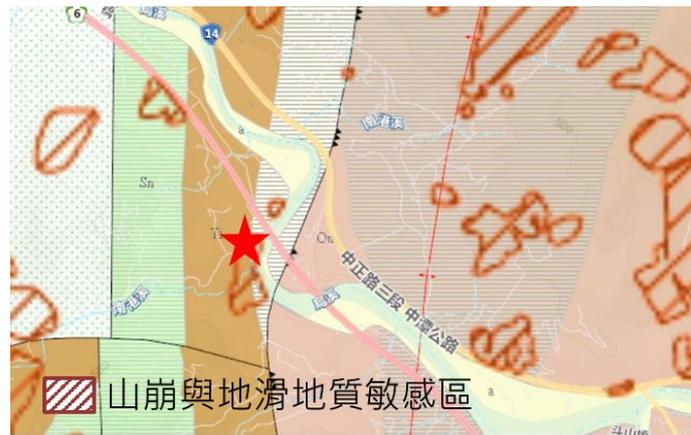
圖 6.49. 崩塌地周邊流域地質圖(資料來源：地調所；製圖：災防科技中心)

地調所亦將此處列入山崩地滑地質敏感區(圖 6.49)，從水保局 BigGIS 的歷年 SPOT 衛星影像中可以看出，該處從 2013 年起，河道左岸坡面崩塌範圍逐年擴大(圖 6.50)。從當地農民的訪談中可知，此處曾陸續發生崩塌，並逐漸往上邊坡侵蝕，導致本次崩塌直接破壞農路，所幸發生時間在凌晨時段，未造成人員傷亡。

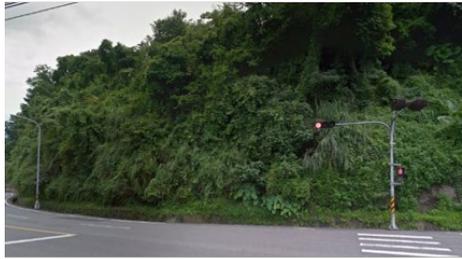
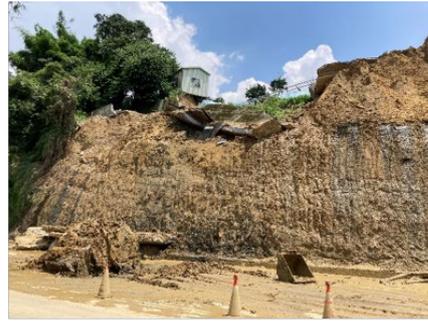
圖 6.55. 崩塌處歷史街景及現勘照片比對(資料來源：Google 街景；

2019年3月 Google 街景

2021年8月16日現勘照片

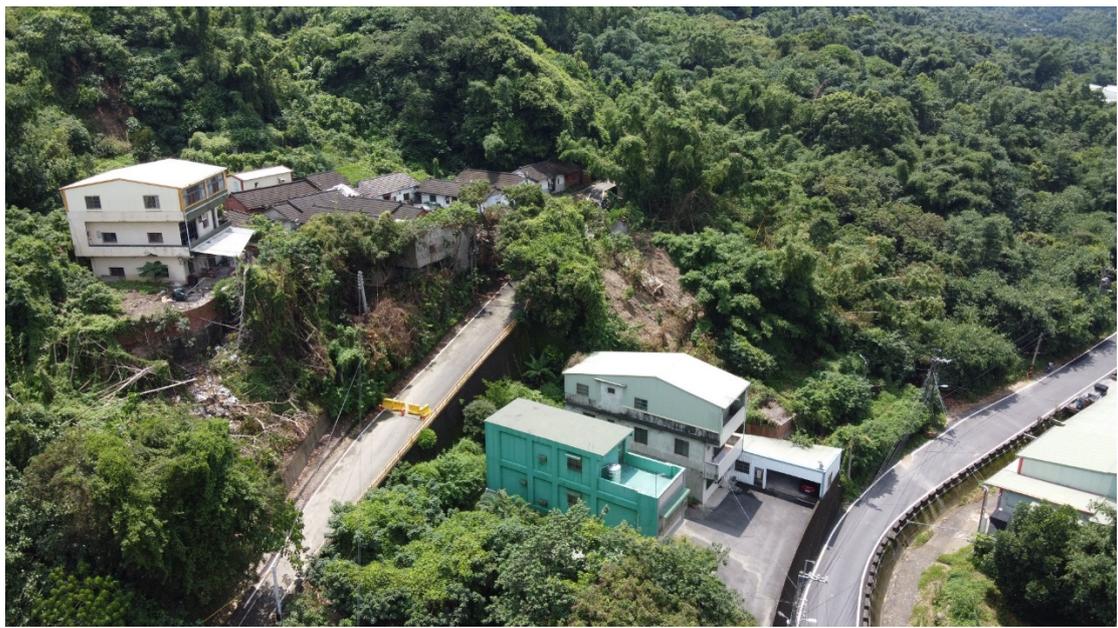
圖 6.56 空拍照片(圖片來源：災防科技中心)

彰化市安溪里民宅於 8 月 7 日上午受大雨影響，民宅前方土石流失造成路基嚴重崩塌，落差達 3 公尺，有三住戶受到影響，緊急撤離 9 人(圖 6.56、圖 6.57)。此處位於八卦山附近有八卦山背斜通過，其地層為頭嵙山層及其相當地層，地層組成為砂岩，泥岩，頁岩(圖 6.58)。根據花壇測站(C0G910)記錄(圖 6.59)，於 8 月 6 日開始降雨，至 8 月 7 日累積降雨達 200 毫米，降雨強度最大 30 毫米/小時。
