# 110年度豪雨及颱風事件災情彙整報告

國家災害防救科技中心

坡地與洪旱組

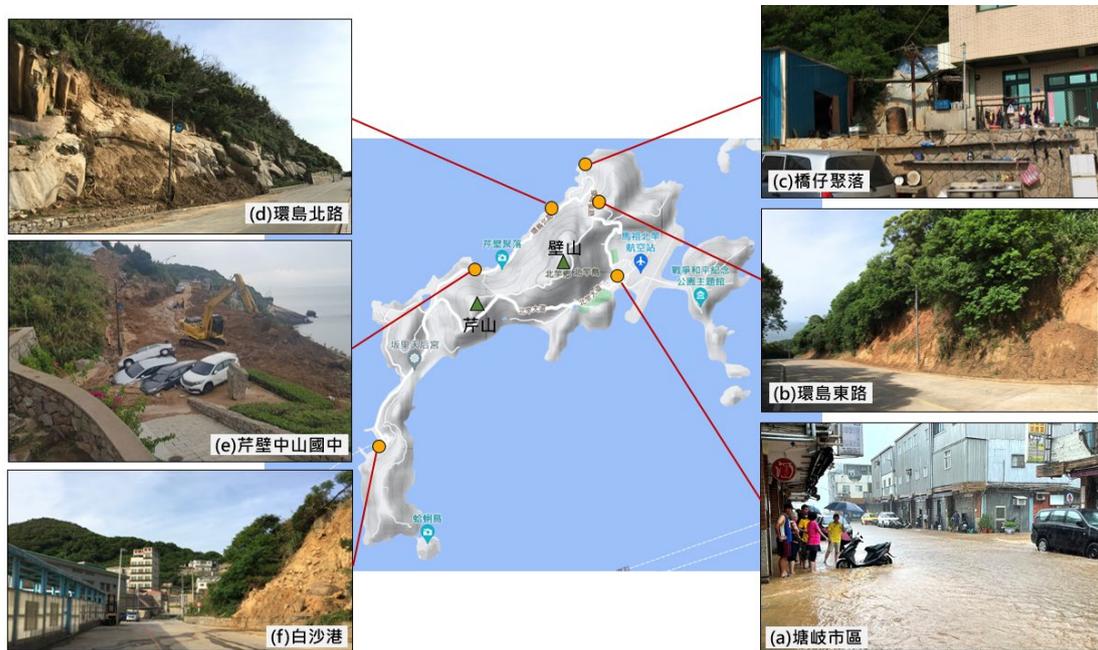
圖 6.64 北竿鄉現勘災點分布情形(圖片來源：(a)馬祖日報[62]；(e) 公民回報；災防科技中心)

北竿主要勘災地點包含：1.環島公路沿線邊坡崩塌、2.芹壁村中山國中邊坡崩塌、3.橋仔村碼頭民宅旁邊坡崩塌、4.白沙港風雨走廊側邊坡崩塌、5.塘岐村中正路淹水。現勘點位分佈如圖 6.64 所示，詳

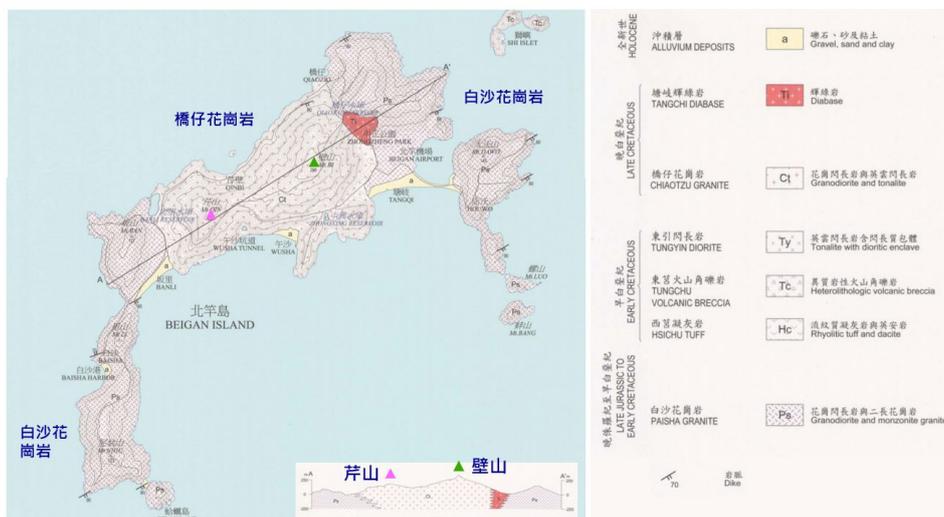
圖 6.65. 北竿鄉地質圖(資料來源：地調所；製圖：災防科技中心)

尺)，西為芹山，僅東邊塘岐村市區接近機場處較為平坦。地質構造(圖 6.65)以花崗岩盤為主，岩盤上層覆蓋風化土層，雖有部分岩盤露出，但植被完整。本次致災主因為長延時降雨，大量雨水入滲風化土層及花崗岩的解理破裂面中，致使支撐力不足因而發生邊坡淺層崩塌，如圖 6.66；此外，全島道路大多設置在坡地上，坡度陡但橫向排水設計不足，更使得地表逕流隨著重力直接在路面上流竄，遇到彎道或是低處就直接沖刷下邊坡，加速邊坡的破壞。公路沿線可見崩塌狀況(圖 6.67)，表土崩落後有部分岩盤露出，也可看到花崗岩塊崩落後的解理面。

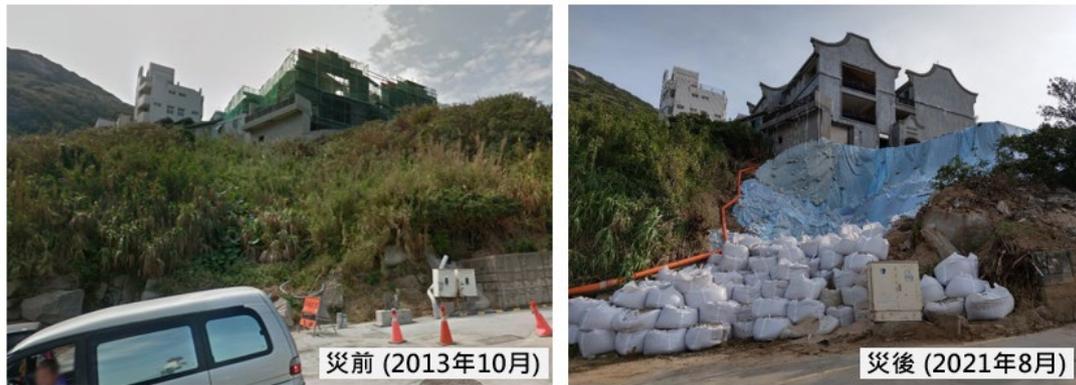
圖 6.69. 中山國中行政大樓下邊坡崩塌處災害前後比較(圖片來源：

由中山國中行政大樓目前裸露的地基及下邊坡可看出，此處表土層較厚(不見岩盤)。崩塌點位在地形圖上可看出是道路上邊坡處，圖 6.69 的災前影像也約略看出是一塊凹陷的坡面，當豪雨來襲時，學校後方的山坡將水引導至平坦校園內流動，因水流匯集作用造成崩壞。

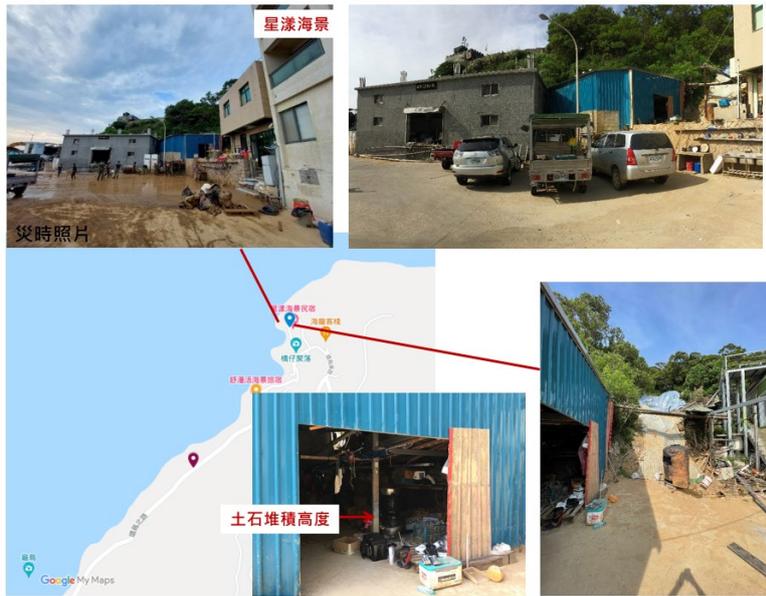
圖 6.70. 橋仔村碼頭受災情形(圖片來源：公民回報[65]、災防科技中心)

橋仔村星漾海景民宿旁邊坡在 8 月 7 日早上約 7 至 8 點間發生崩塌，土石淹進民宿旁鐵皮屋倉庫內，深度約達半個人高，泥水與土石往下溢淹到前方碼頭廣場(圖 6.70)。另外，白沙村白沙港附近的風雨走廊後方也發生邊坡崩塌，土石崩落毀損停放在港邊風雨走廊旁的多輛摩托車(圖 6.71)。

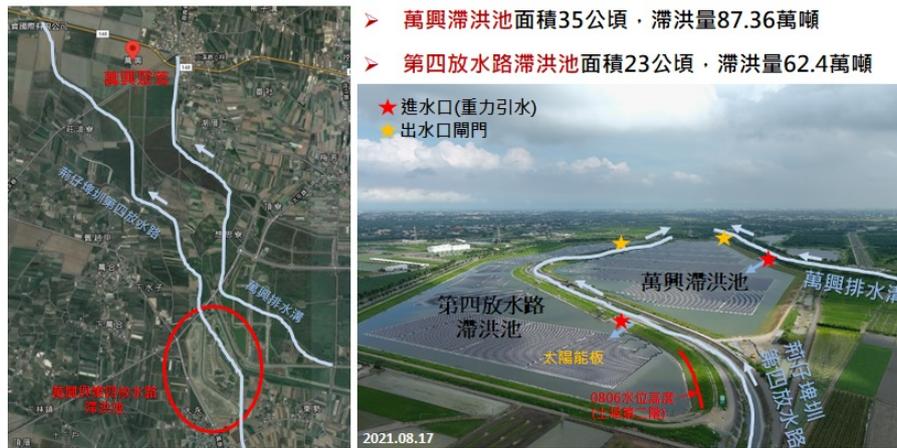
圖 6.74. 二林鎮萬興滯洪池和第四放水路滯洪池的衛星(左)和無人機(右)空拍影像(製圖：災防科技中心)

大科學園區之一，占地面積約 631 公頃，原為台糖農業用地[68]。由於農業用地轉為工業用地後，萬興排水系統的洪峰流量有增加情形。為降低位在下游的萬興聚落的淹水風險，水利署於二林園區旁興建萬興滯洪池，以調節萬興排水系統的負載。萬興滯洪池(圖 6.74)，佔地面積約 35 公頃，庫容約 87 萬立方公尺，可削減萬興排水之洪峰流量約 50 立方公尺/秒。萬興滯洪池興建工程內容，包含庫容開挖、池體邊坡施作、進水口溢流堰(紅色星號)、出水口閘門(黃色星號)及防汛監控設備之 CCTV 攝影機、水位計、水尺、與量感測設備等項目[67]。

萬興測站(01G240)，在 8 月初觀測到的三場降雨事件(圖 6.75)，最大時雨量約 30 毫米。根據滯洪池入口的警衛表示，滯洪池在汛期的蓄洪功能運作正常，此三場降雨期間蓄積的洪水量，最大時期僅約達庫容的一半。在滯洪池適時調解洪水量的情況下，萬興排水系統的水位未發生溢堤情形，最高水位約達 70%堤防高度處。

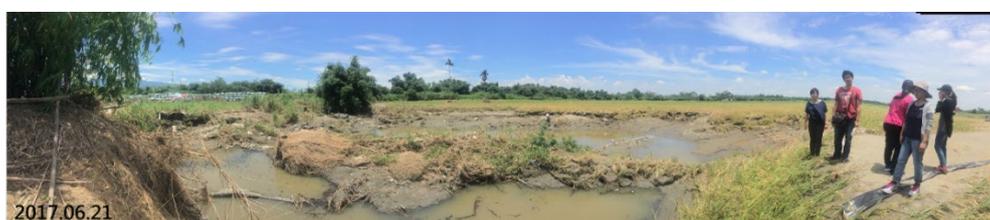
圖 6.81. 2017 年 0601 豪雨事件石牛溪災情(圖片來源：災防科技中心 [74])

雨，造成石牛溪善功橋下游 200 公尺轉彎處的土堤沖毀，洪水將水稻田沖出約 30 公尺寬的凹洞，鄰近的水稻田遭泥沙淹沒約 1 公尺高，無法收成(圖 6.81)，先以臨時太空包堆在破口作防護。石牛溪畔的信義育幼院也有淹水情況(圖 6.82)，災防科技中心於 2017 年 6 月 21 日前往該地勘災。除此事件，歷史上石牛溪多處也曾有溢岸、溢堤的情況發生。

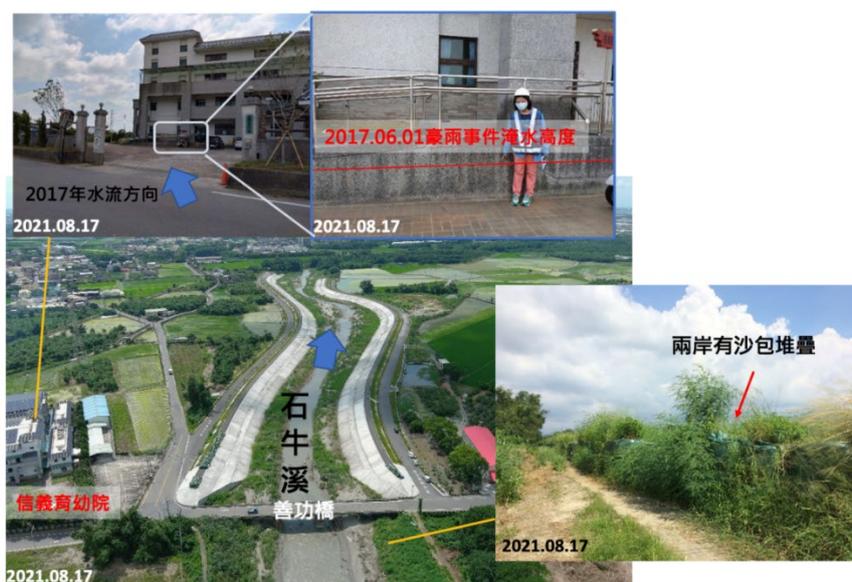
圖 6.82. 斗南鎮石牛溪周邊情形(圖片來源：災防科技中心)

由現勘的空拍照片可見，石牛溪善功橋下游段的護岸工程已完成，上游段兩岸目前仍以土堤上堆放沙包的方式防護兩側聚落(圖 6.82)。此次盧碧颱風及 0806 豪雨事件，於 8 月 1 日至 2 日有較大的降雨事件，兩日累積雨量達 255 毫米(圖 6.83)，石牛溪未溢堤，附近聚落未有淹水情形發生，鄰近的信義育幼院也未受到影響。

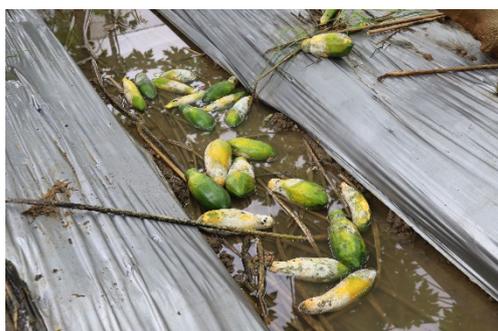
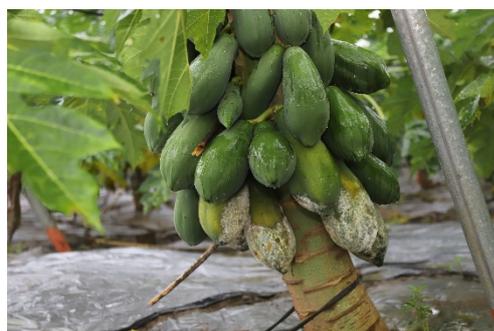
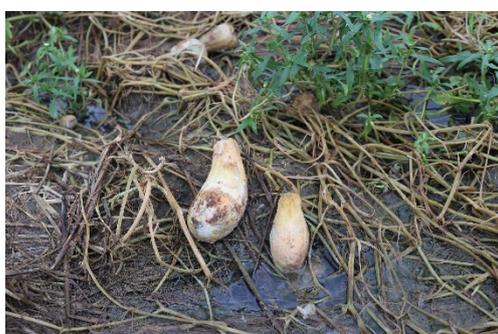
8 月上旬西南氣流豪雨造成農作物嚴重損害，農委會已公告彰化縣、雲林縣、嘉義縣、嘉義市、臺南市、高雄市、屏東縣、桃園市、新竹縣、新竹市、苗栗縣、臺中市與南投縣等縣市為現金救助及低利貸款地區。嘉義縣是農業災情最嚴重的縣市，農業災損高達 1 億 1,434 萬元，嘉義縣政府分別前往水上鄉、中埔鄉、布袋鎮與東石鄉勘查瓜類作物受損狀況。豪大雨對嘉義縣農業產生嚴重傷害，部分農田水淹嚴重、大雨對農作物根系產生影響，在吸收過多水分後，也對植株產生傷害，木瓜因此發霉、各類瓜果類也出現腐爛情形(圖 6.85)。

中埔鄉木瓜落果

水上鄉木瓜水傷

布袋鎮越瓜腐爛

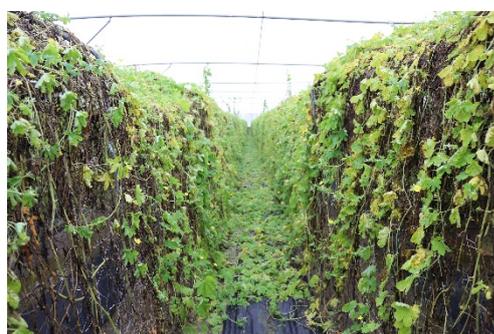
圖 6.85. 嘉義縣瓜果類受損情形(資料來源：嘉義縣政府網站[78])

東石鄉苦瓜水傷

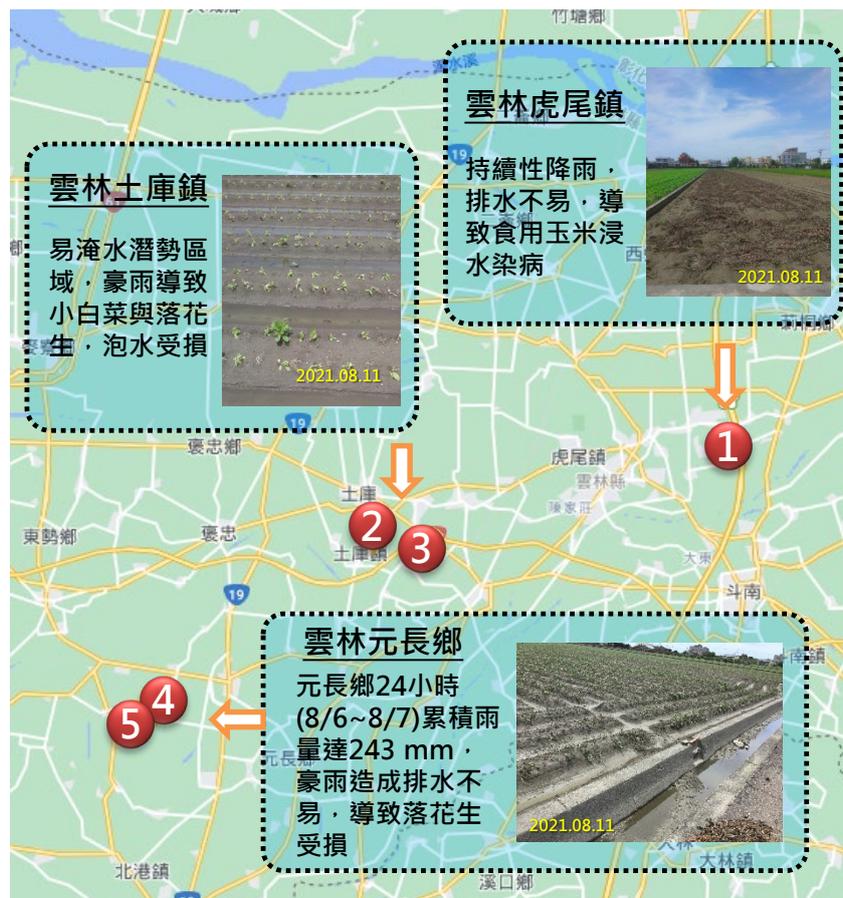
圖 6.87. 0806 豪雨雲林縣農損勘災結果(製圖：災防科技中心)

本次勘察的地點，包括虎尾鎮、土庫鎮以及元長鄉(圖 6.87)。勘察地點 1 在虎尾鎮，8 月 6 日累積雨量達 170.5 毫米，由於持續性降雨，排水不易，水漫過農田，導致食用玉米浸水染病；土庫鎮之勘災位置 2 則臨近大荖大排，其匯集於舊虎尾溪排水，豪雨導致小白菜與落花生，泡水受損；此外，位於土庫鎮之勘災地點 3，屬於舊虎尾溪大排周邊地勢低窪地區，為易淹水潛勢區域，本次 0806 豪雨導致落花生受損；最後，元長鄉之勘災地點 4 與 5，亦因為豪雨排水不易，導致落花生田區泡水。受 8 月上旬西南氣流影響，雲林縣多處在 8 月 6 日累積雨量超過 200 毫米；由於持續性降雨，加上地勢較低，造成排水不易，導致農作物(食用玉米、小白菜，落花生)受損。

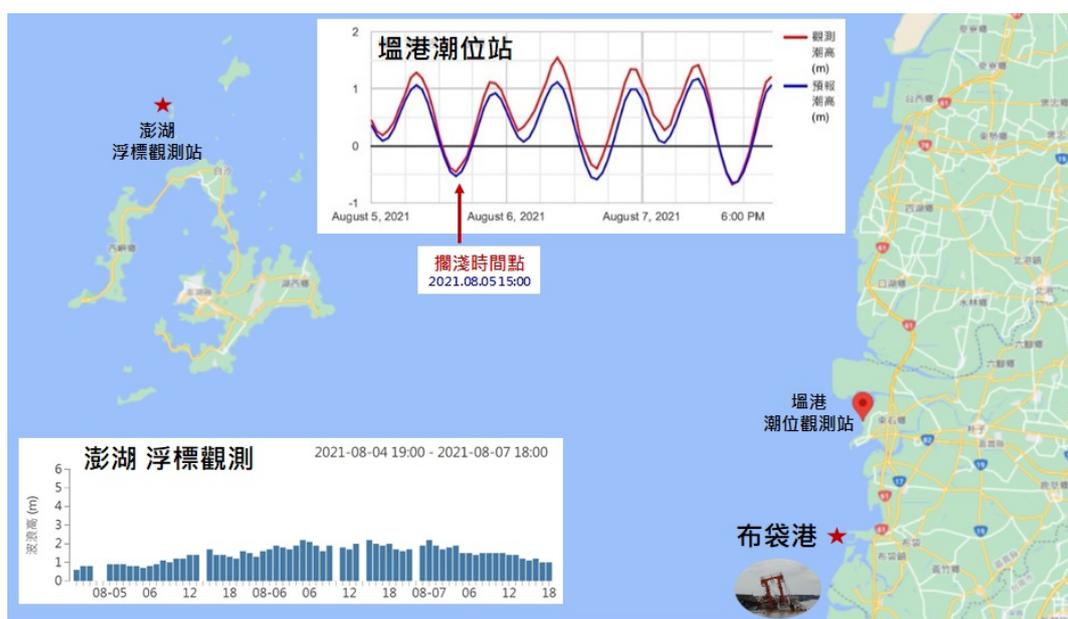
圖 6.88. 8 月 5 至 7 日間澎湖浮標站觀測之浪高，及塭港潮位站觀測潮位(製圖：災防科技中心)

依據商港駐守人員表示，山寶貳號貨輪重 1,416 噸，吃水深度 3.9 公尺。山寶貳號在澎湖出港時，風力為 6 級；在準備進布袋商港時，風力為 7 級，均未達 500 噸以上船隻禁航標準(8 級)。因貨輪抵達布袋港時間，適逢布袋港處在乾潮時期(圖 6.88)，無法提供貨輪足夠吃水深度，需在港口等待潮位上漲。然而，船隻動力最終不敵風浪推擠和潮位過低等不利因素，而擱淺港堤邊(圖 6.89)。

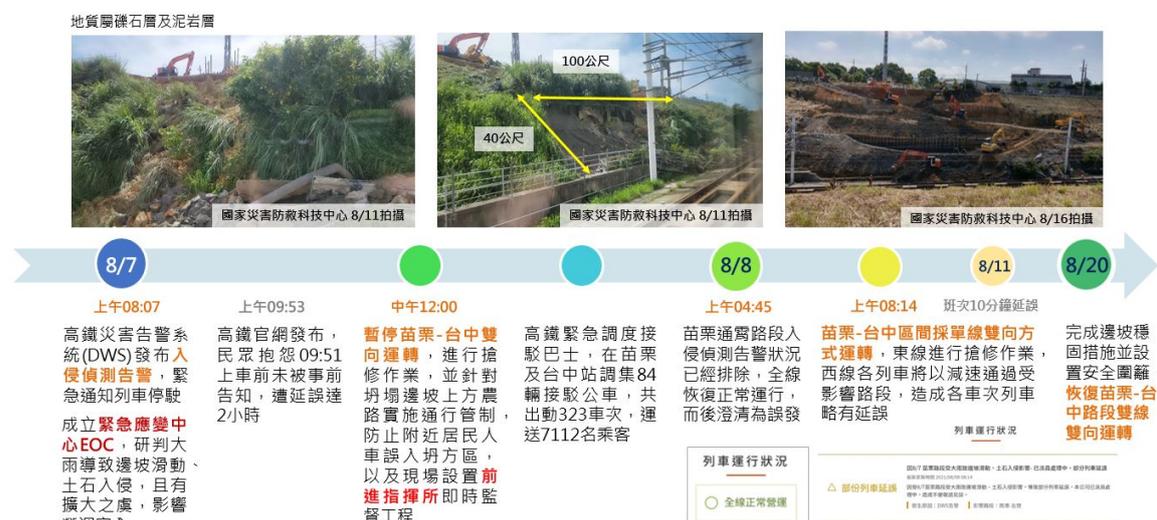
圖 6.90. 崩塌災害事件時序圖(彙整：災防科技中心)

8月7日於苗栗縣通霄鎮，高鐵126公里處與苗37路段附近，因大雨導致邊坡滑動、土石入侵軌道，高鐵災害告警系統(DWS)於上午08:07發布入侵偵測告警，緊急通知雙向17公里區間內列車減速至0，並成立緊急應變中心EOC，研判持續的降雨恐造成邊坡崩塌有擴大之虞，而影響營運安全，因此，高鐵於同日12:00暫停苗栗-臺中雙向運轉，進行搶修作業，並針對坍塌邊坡上方農路實施通行管制，防止附近居民人車誤入坍方區，以及現場設置前進指揮所即時監督工

程。同時，高鐵也緊急調度接駁巴士，在苗栗及臺中站調集 84 輛接駁公車，共出動 323 車次，運送 7,112 名乘客；而臺鐵也因應高鐵停駛，西部幹線對號列車(太魯閣、普悠瑪除外)全部增停新烏日與竹南站，共 27 列次，提供近 6,000 個座位。8 月 8 日凌晨 04:45，高鐵誤發苗栗通霄路段入侵偵測告警狀況已經排除，全線恢復正常運行；上午 08:14 更正為苗栗-臺中區間採單線雙向方式運轉，東線進行搶修作業，西線各列車將以減速通過受影響路段，造成各車次列車略有延誤。因受到連日大雨影響，積水問題使得搶修工程進度延宕，直至 8 月 19 日，高鐵才正式宣布完成邊坡穩固措施並設置安全圍籬，並於 8 月 20 日恢復苗栗-臺中路段雙線雙向運轉，災害時序如圖 6.90 所示。

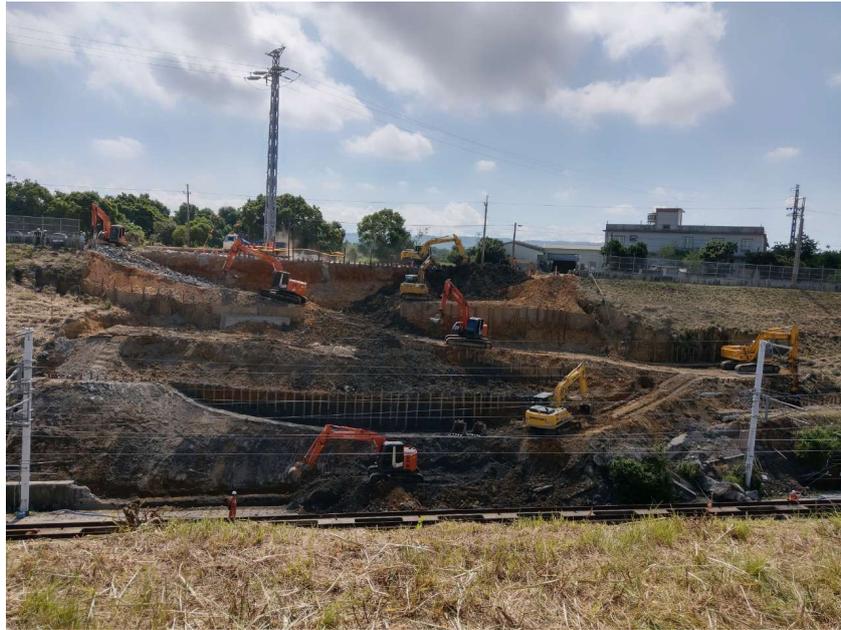
圖 6.91. 現場搶修工程照片(圖片來源：災防科技中心)

工程搶救期間，災防科技中心前往災區進行現勘，初估崩塌面積寬 100 公尺、高 40 公尺，約 0.4 公頃左右，當地地質可見礫石及泥岩互層，如圖 6.91 所示。

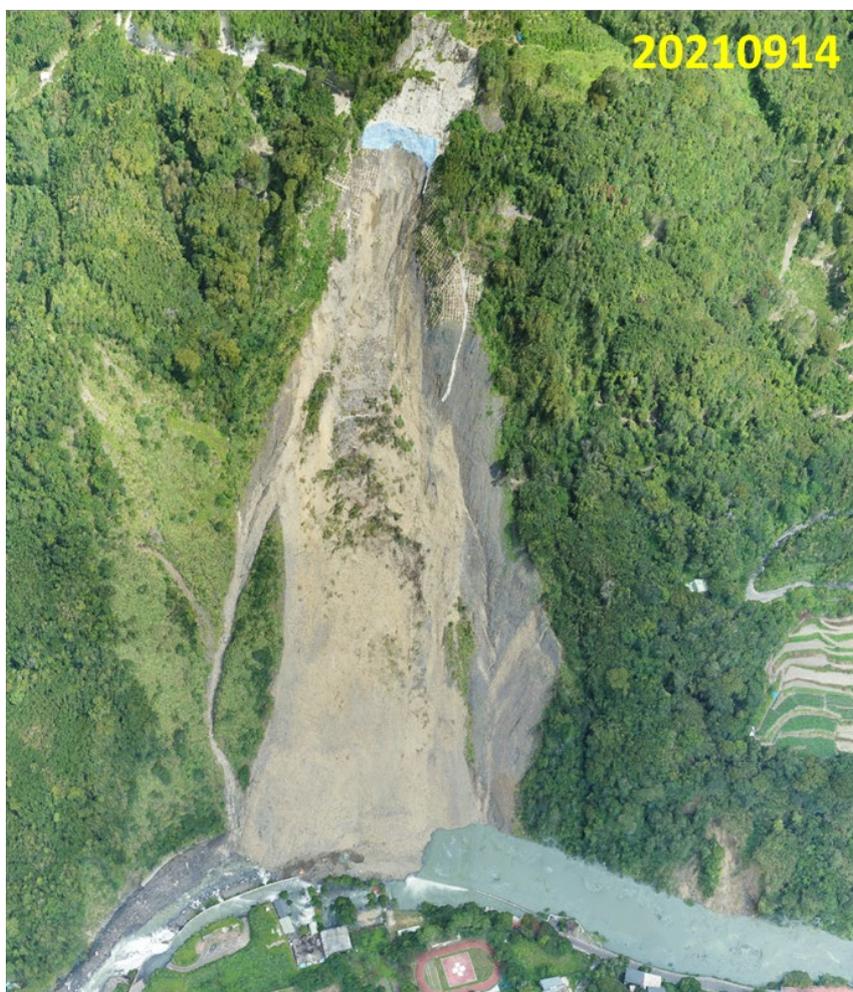
圖 7.9. 秀巒崩塌地空拍影像(圖片來源：災防科技中心)

根據資料顯示，此邊坡於 9 月 13 日 10 時左右發生崩塌，面積約有 4.2 公頃，土方量約 9.6 萬立方公尺[86]，大量土石從高約 300 公尺的邊坡崩落到下方的白石溪和竹 60 線路面，阻斷了白石溪河道形成堰塞湖，造成交通中斷及溪水漫淹民宅(圖 7.9)，根據當地民眾回報，9 月 15 日上午 4 時左右，此不穩定邊坡再次發生崩塌。秀巒崩塌直接影響到下方的控溪部落，除溪邊受淹水影響的 5 戶民宅緊急疏散撤離外，秀巒國小也全面停課，後續轉到田埔分校上課；周邊保全戶(包含學校學生)約 200 人於 9 月 16 時全部疏散完成，並於田埔部落文化健康站及教會準備收容空間，安置撤離的民眾。本次事件無人員傷亡，且村內有替代道路，並未形成孤島[86]，並在水利署及水保局的

共同努力下，9月17日下午開挖出臨時水路，溪水開始重回原河道，水流於9月20日完全回河道，順利完成第一階段的河道疏通[87]。

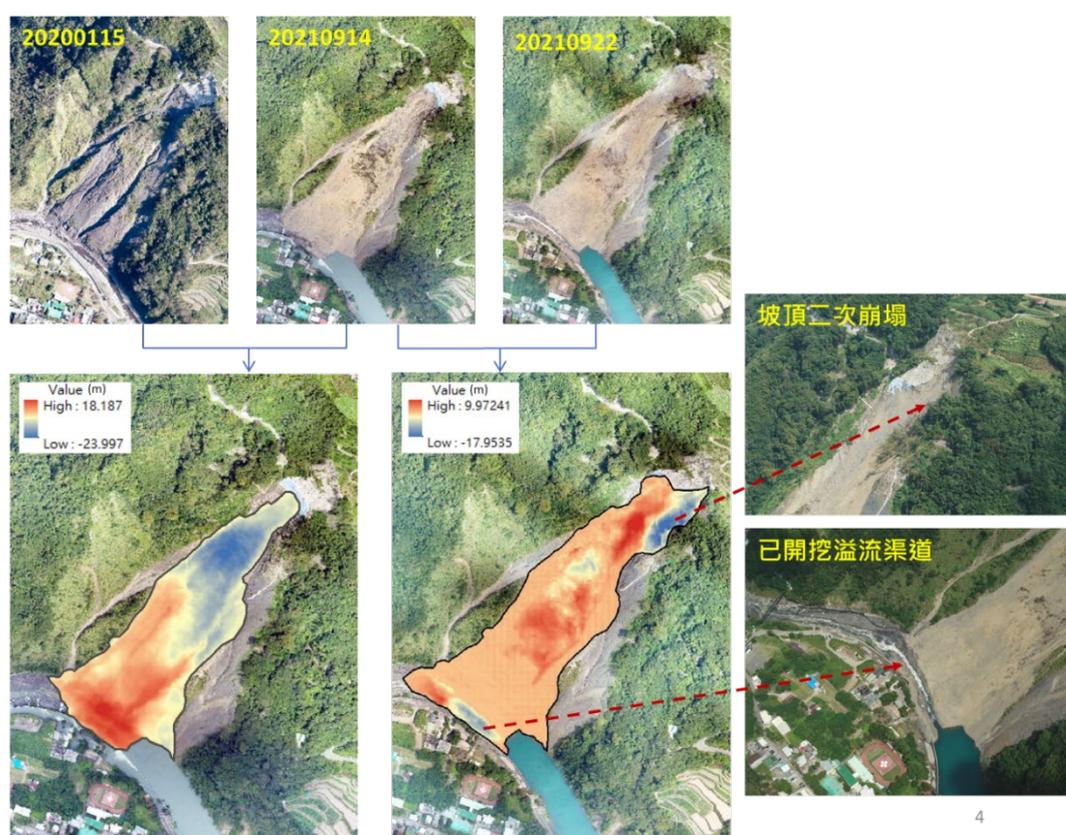
圖 7.10. 秀亂崩塌區數值高程地形變化(彙整：災防科技中心)

減少，紅色區域表示地表高程增加，第一次崩塌範圍較大，最大崩落深度高達 24 公尺左右，而最大堆積高度約 18.19 公尺，大量土石阻塞河道，造成河流溢淹及形成堰塞湖；第二次崩塌規模較小，主要發生在坡頂，不穩定的塊體散落在邊坡上，建議後續仍需持續監控邊坡的變化。

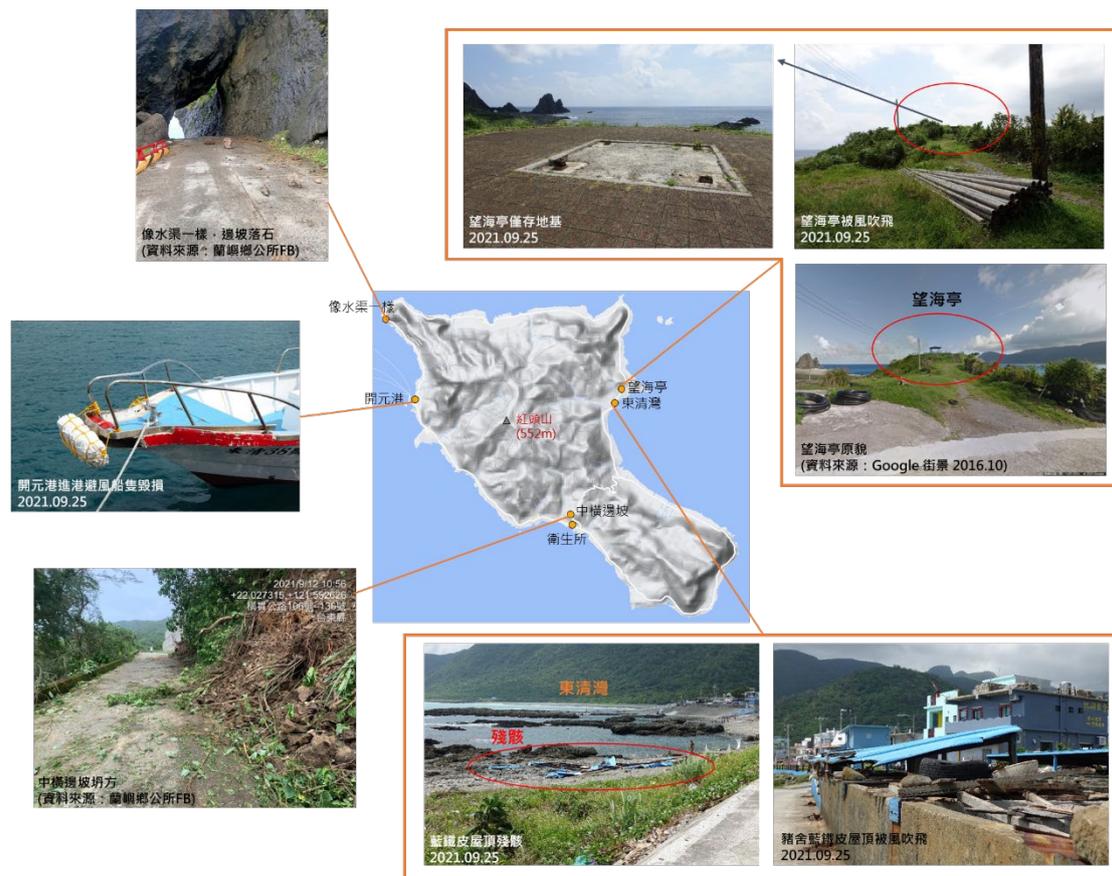
圖 7.14. 蘭嶼災情位置與災害照片(資料來源：蘭嶼鄉公所 FB、Google 街景、災防科技中心)

根據紀錄，蘭嶼測站測站於 9 月 11 日 21 時，測得 13 級平均風，17 級陣風，為璨樹颱風歷程中最高(圖 7.15)，風災的部分較為嚴重。人工結構物如：住家水塔、衛生所戶外棚架、涼亭等，被強風吹飛或傾倒(圖 7.14)，推測是因海風長年吹拂而鏽蝕，導致易受強風吹垮。強風也造成樹木倒塌，導致電力中斷，於 9 月 12 日復原。

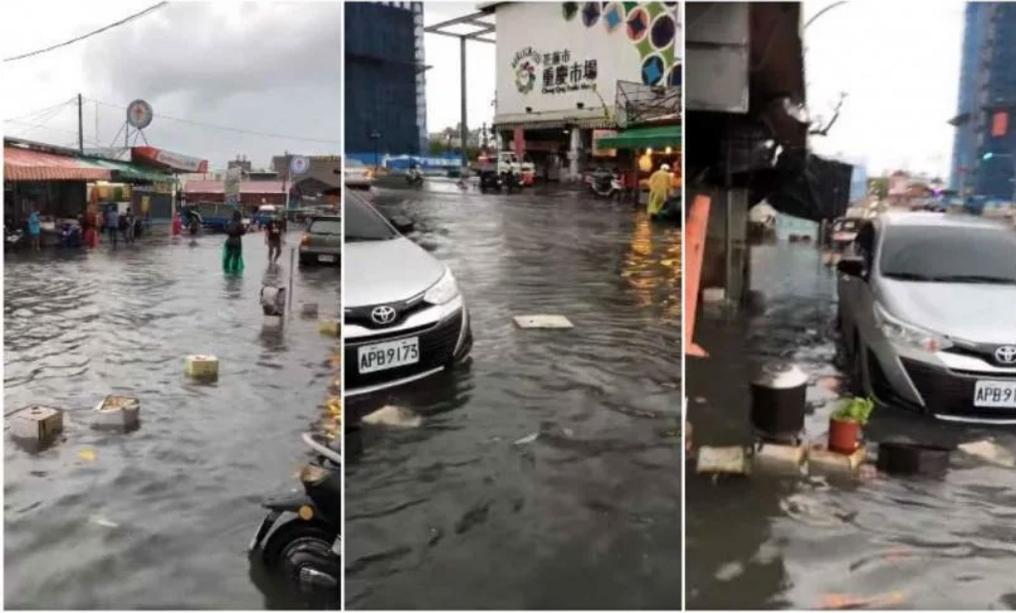
圖 8.7. 花蓮重慶市場淹水情形(資料來源：公民回報[90])

據報導，受圓規颱風外圍環流影響，花蓮地區雨量驚人，花蓮縣從南區玉里鎮到北區花蓮市均傳出淹水災情。其中又以花蓮市區重慶市場溝仔尾附近的災情最為嚴重(圖 8.7)。除重慶市場附近外，市區和平路、車站國聯地區及國福里石壁等低窪地區，也發生道路積水情形，北濱外環道地下道也因積水一度封閉。

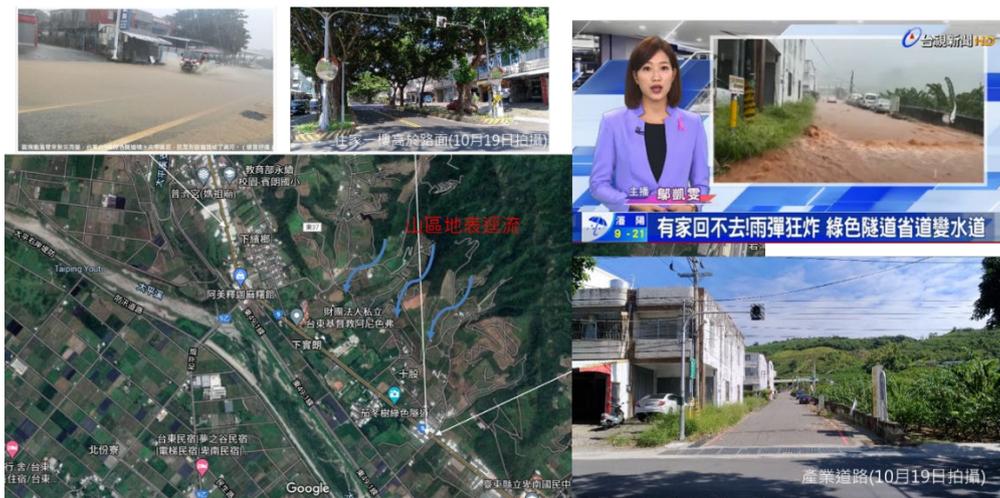
圖 8.9. 台 9 線綠色隧道調查記錄(圖片來源：台視新聞[90]、災防科技中心)

災防科技中心赴臺東縣卑南鄉台 9 線綠色隧進行現勘(圖 8.9)，據現地勘查及訪談得知，圓規颱風外圍環流的強降雨造成卑南鄉道路因雨水宣洩不及，多處積水。當地觀光景點「綠色隧道」也因從山坡大量雨水沖刷下來，路面黃色泥水漫流，漫淹到十股及南王社區。由圖 8.8 亦可知檳榔四格山測站在 10 月 12 日 12 時的尖峰時雨量高達 87.5 毫米，已超過淹水一級警戒值(60 毫米/小時)，因此綠色隧道兩側水溝來不及排水，水愈積愈多。

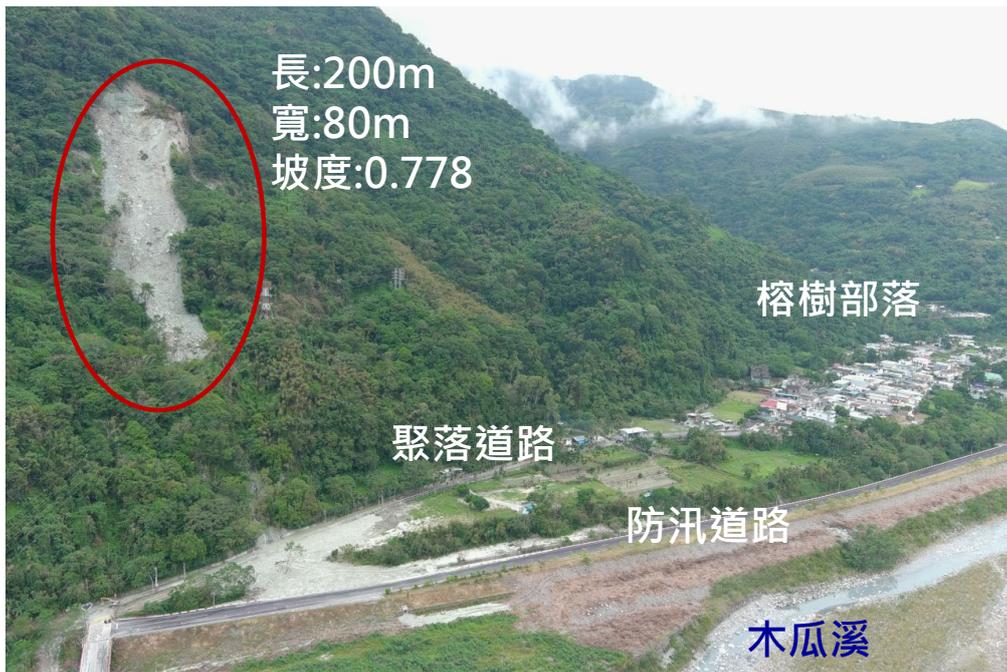
圖 8.15. 榕樹部落與崩塌地空拍影像(圖片來源：災防科技中心)

從訪談得知秀林鄉銅門村榕樹部落六鄰於 10 月 12 日上午發生崩塌災情，大量沖刷而下的土石淹蓋了榕樹部落六鄰連接翡翠谷的道路，甚至影響木瓜溪防汛道路(圖 8.15)所示。根據歷史災害紀錄衛星影像可知(圖 8.16)，本次崩塌地為 2017 年天秤颱風之舊崩塌地復發，崩塌長度約為 200 公尺，寬度為 80 公尺，坡度約 0.778；由現勘可知堆積物多為綠泥片岩、蛇紋岩、石英雲母片岩混雜。銅門派出所為維護村民安全，特別在防汛道路土石淹埋範圍放置交通錐，避免用路人誤入影響區，並呼籲遊客近期不要至翡翠谷遊玩，並在銅門橋實施彈性警戒封鎖措施[95]。

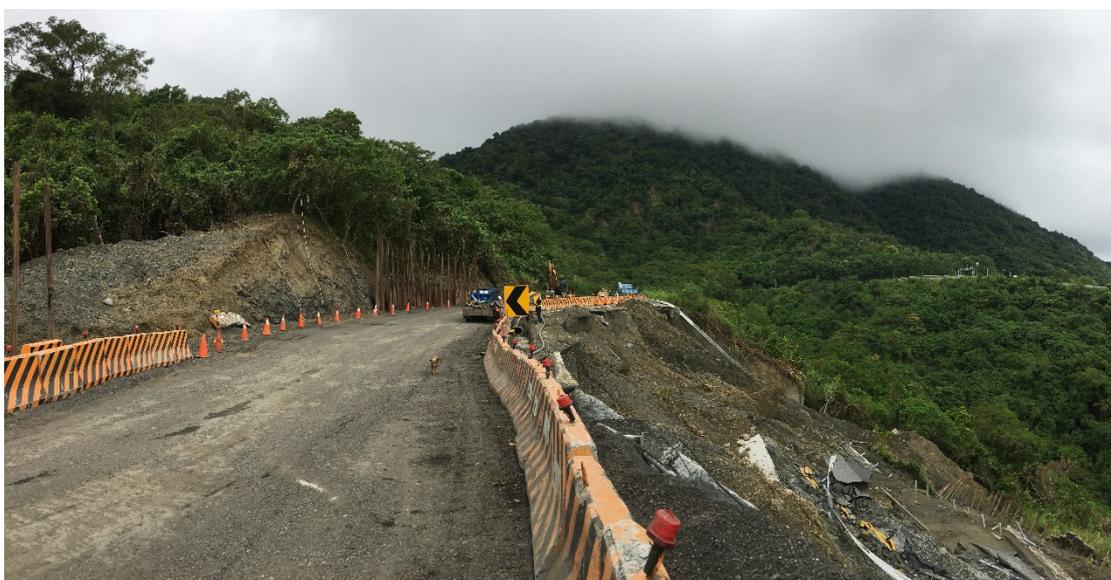
圖 8.17. 台 30 線塌陷狀況(資料來源：災防科技中心)

台 30 線 29K 在 10 月 13 日清晨發生長約 30 公尺的路基塌陷(圖 8.17)，警方於上午 6 點 30 分緊急封閉實施雙向道路封閉。坍方地區在 10 月 14 日下午 5 時搶通，現場仍實施單線管制、輪流放行，工務段夜間會視狀況預警性封閉[96]。

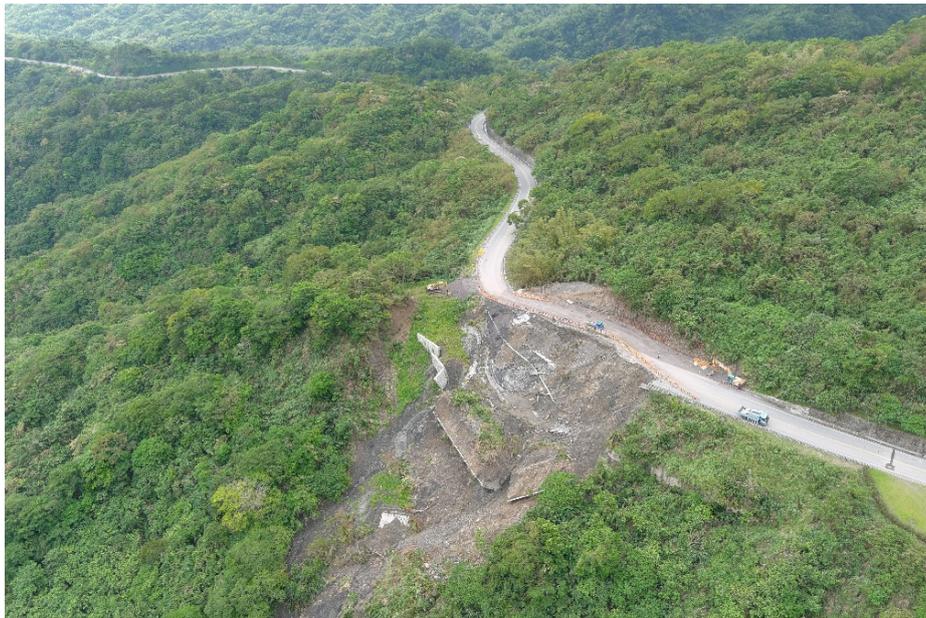
圖 8.19. 玉長公路 29K 處坍方照片(圖片來源：災防科技中心)

根據臺東縣長濱鄉長濱測站(COS830)10 月 12 日至 14 日之降雨歷線圖(圖 8.18)，可知最大時雨量發生在 10 月 12 日早上 6 時之 50 毫米，與坍方發生時段紀錄相符。現地調查該處道路塌陷長約 60 公尺，下陷長度約 10 公尺，坍方照片如圖 8.19 所示。

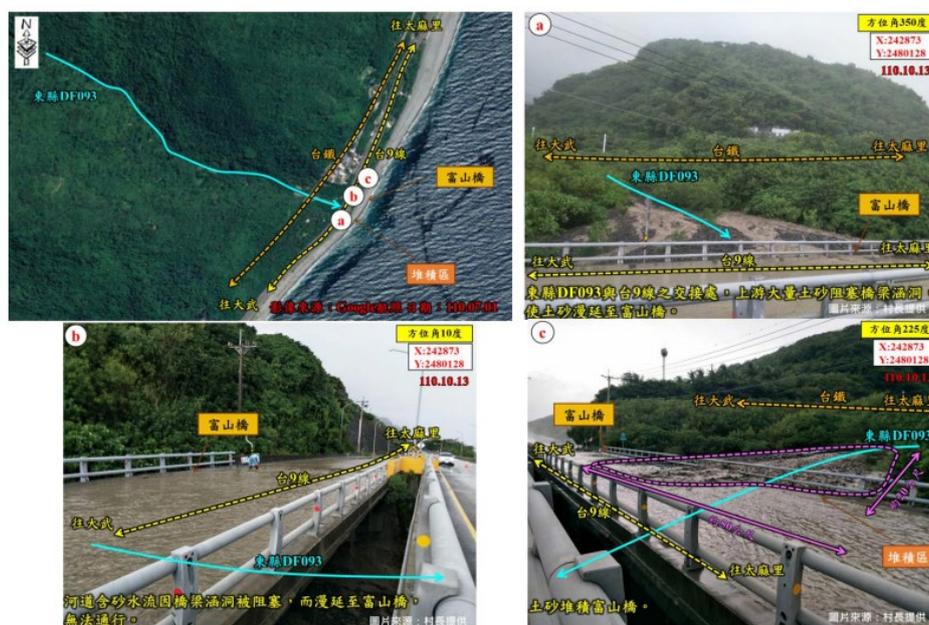
圖 8.20. 台 9 線富山橋處土石流災情(圖片來源：水保局)

除上述 3 處線勘地點位，依據水保局紀錄，圓規颱風降雨造成臺東縣大武鄉台 9 線 119K 富山橋處，土石流潛勢溪流編號 DF093 在 10 月 12 日 13 時發生土石流災害(圖 8.20)，大量土砂阻塞富山橋的涵洞，

造成路面土砂堆積及淹水，河道防砂壩也遭淤埋。堆積量體約 5,000 立方公尺，橋梁淤埋長度約 50 公尺。

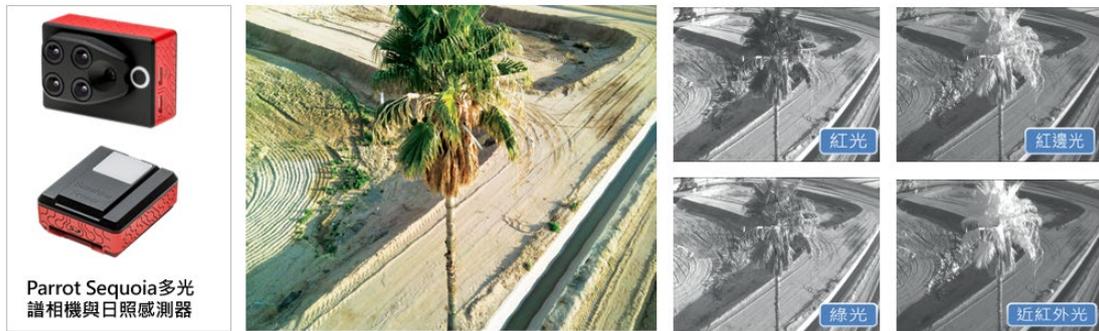
圖 8.24. 多光譜相機與拍攝 RGB 影像及四個波段成像結果

本案例所使用之多光譜相機為 Parrot Sequoia 如，其配有 1,600 萬鏡頭 RGB 鏡頭以及綠光(波長 550nm)、紅光(波長 660nm)、紅邊光(波長 735nm)和近紅外光(波長 790nm)等 4 個光譜波段鏡頭，透過不同物體表面(如植物、建物)反射不同的波段光譜的強度，生成該次拍攝之光譜相片如圖 8.24，並配合無人機垂直拍攝以及鑲嵌編輯，即可生

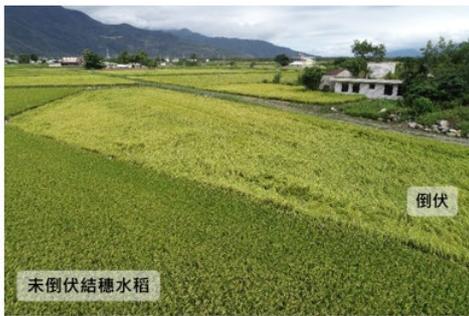
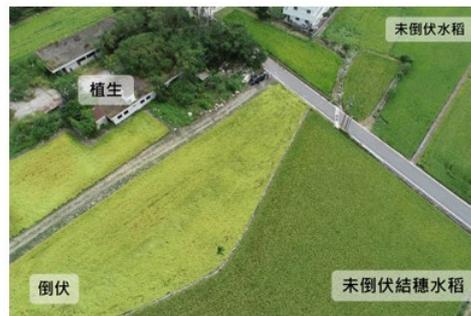
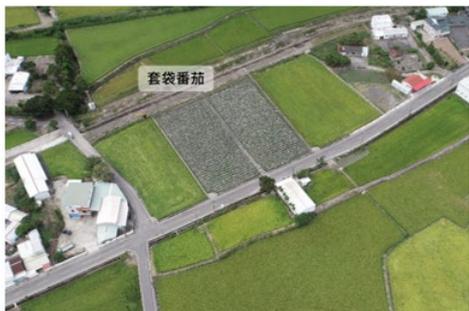
圖 8.30. 現地植生狀況比對圖(圖片來源：災防科技中心)

(a) 水稻倒伏與未倒伏現場狀況圖

(b) 不同地表植生現場狀況圖

(c) 套袋番茄現場狀況圖
