2016 年尼伯特颱風災害報告

國家災害防救科技中心

報告完成日期：中華民國 105 年 12 月

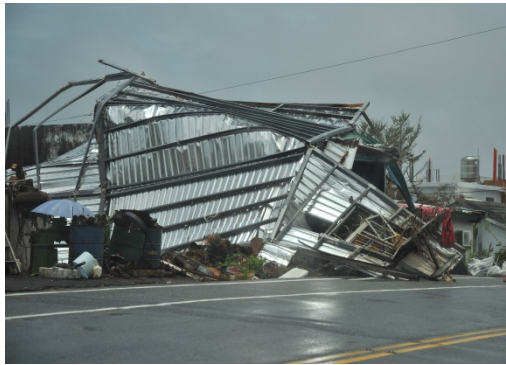
鐵皮房屋損毀

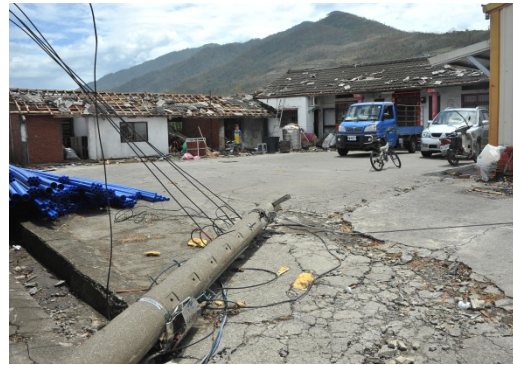
屋瓦損毀、電線杆倒塌

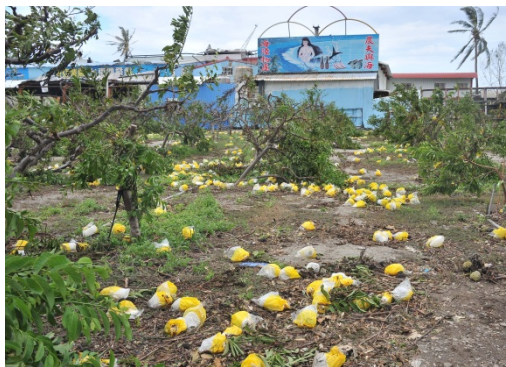
果園落果

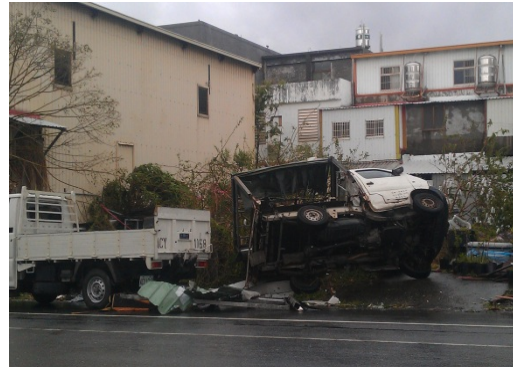
車輛遭吹翻

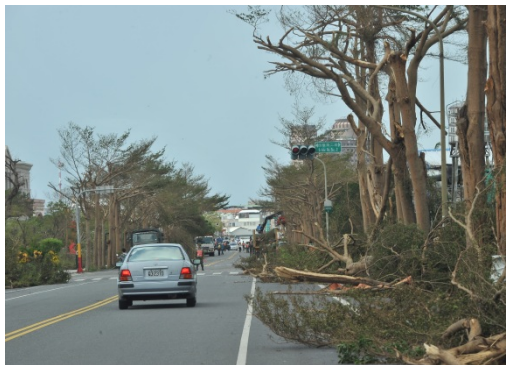
路樹倒塌

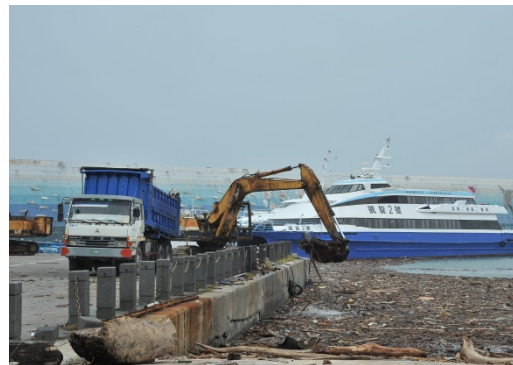
漂流木淤積於港口

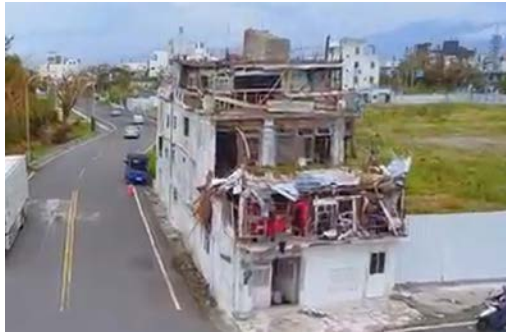
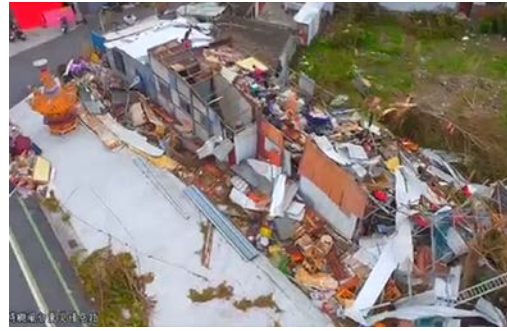
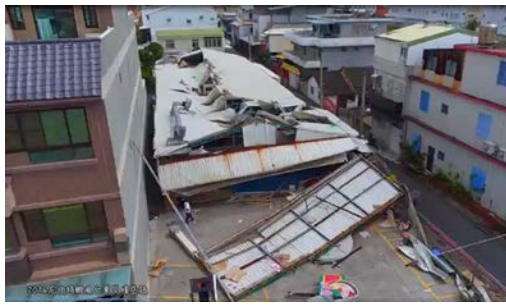
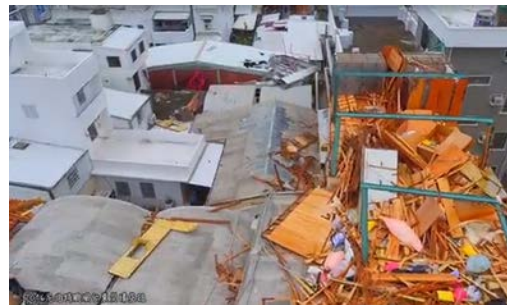
房屋損毀

圖 17 空中攝影 V-SKY 團隊分享之尼伯特台東風災影片擷取畫面。

社群資料的蒐整也是風力災害情資的重要來源之一。例如「空中攝影 V-SKY」團隊即於風災後分享台東地區 UAV 空拍風災之影片 [3]，由影片中可看出許多建築屋頂、路樹被強風摧毀，車輛與貨櫃被強風吹翻，果園遭到破壞等，相關影片畫面擷取如圖 17。本次尼伯特颱風後，關心本次災情的民眾發起社群協作，匯集各地民眾所上傳的災點座標、受災照片、以及災情描述等，亦提供物資站、避難所、停水停電等相關資訊於協作地圖上 [4]，其以 Google Map 平台為基礎，亦可下載 KML 檔案進行後續編輯與處理，民眾上傳災害資訊共 154 筆，其空間分布點位與照片整理如圖 18 所示，由其空間分布可發現與台東縣政府統計的災損分布圖有相似的空間分布特性，同樣集中於台東市內但點位資訊較少，由此可見社群資料的特性主要集中於民眾居住的地方。有關社群災害情資的詳細應用請見第四章。

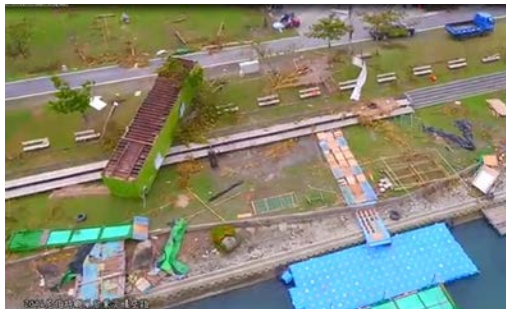
貨櫃遭吹翻

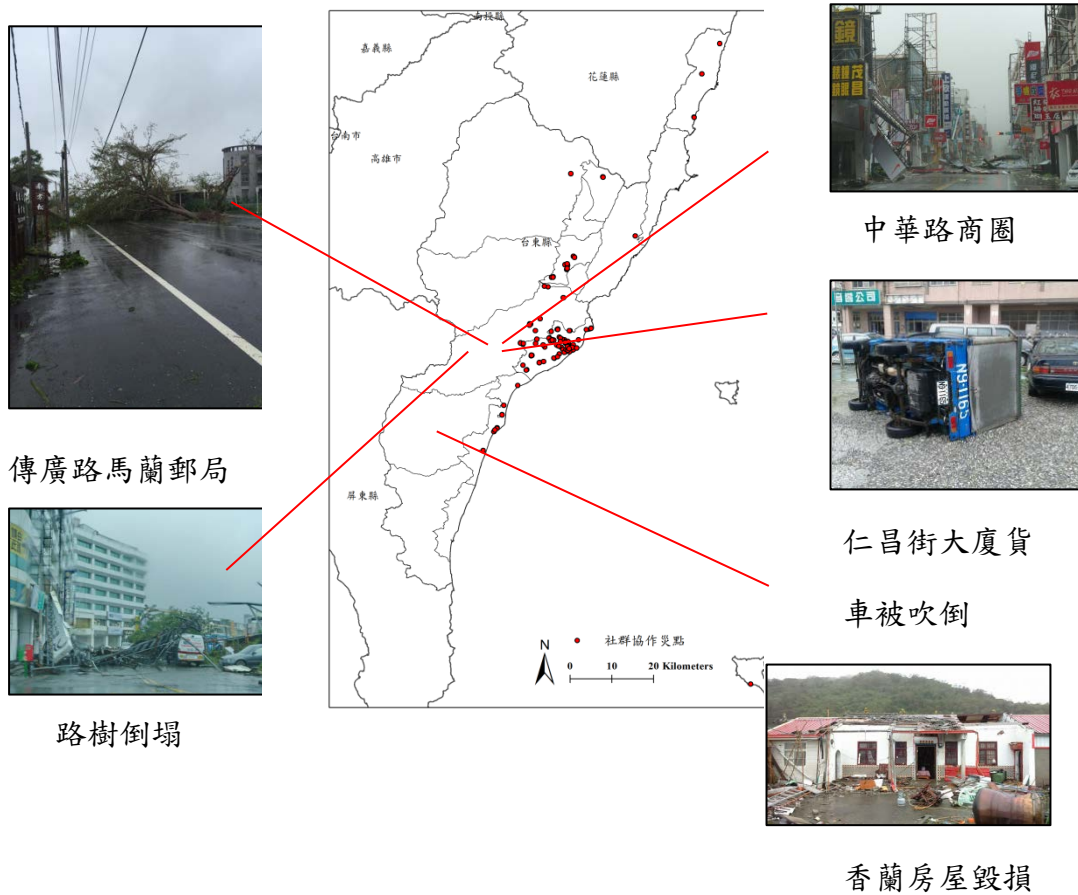
圖 18 社群協作尼伯特颱風台東災點分布與照片 (資料來源為：網路社群協作[4])

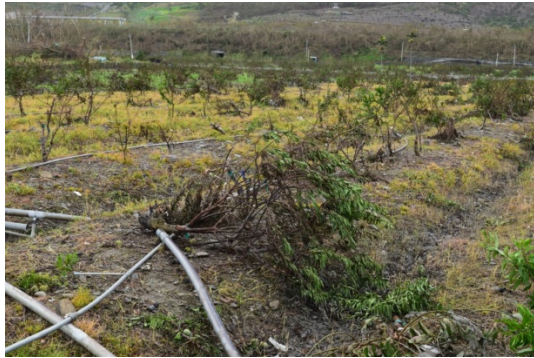
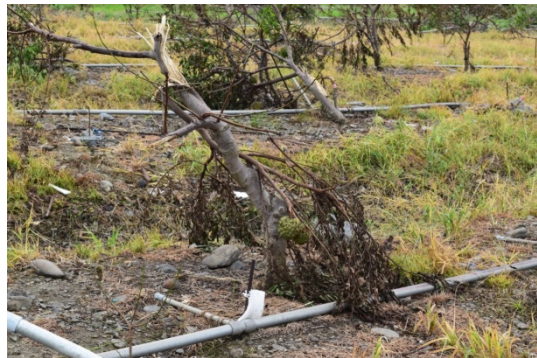
除官方統計農業災損資訊外，當地農作物受災情形則主要由農委會農業試驗所姚銘輝研究員提供，請見圖 20。根據這些作物及設施受損情形，可得知颱風所帶來的強風，是造成此次農業損失的主要原因，以受損的果樹作物釋迦（番荔枝）為例，諸多果樹植株因強風連根拔起、傾倒、折斷，未傾倒的植株也因強風的吹襲，造成葉片掉落、枝條折損，果實外觀因物理性的摩擦而受損，失去商品價值，風災後植株本體的傷口，也易造成疫病侵入的缺口，影響後續植株生長勢、栽培管理與果實生產。在農業設施方面，以密集骨架串連的非固著型塑膠布溫網室，及以金屬管或水泥柱搭建的水平式棚架，因結構受風面積大，因此在本次風災中也受創嚴重。

釋迦 (番荔枝) 果園受災情形

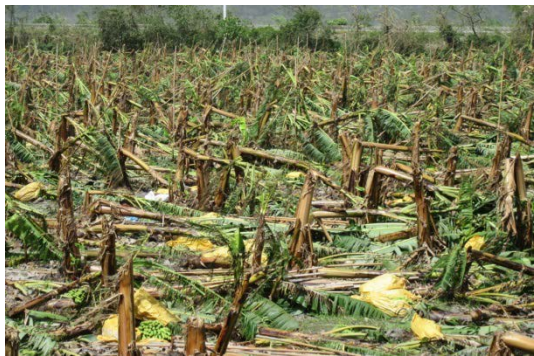
香蕉園受災情形

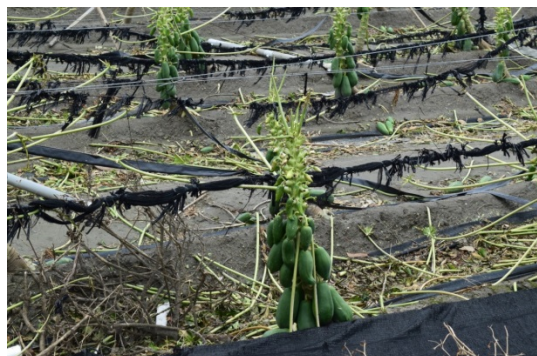
木瓜園受災情形

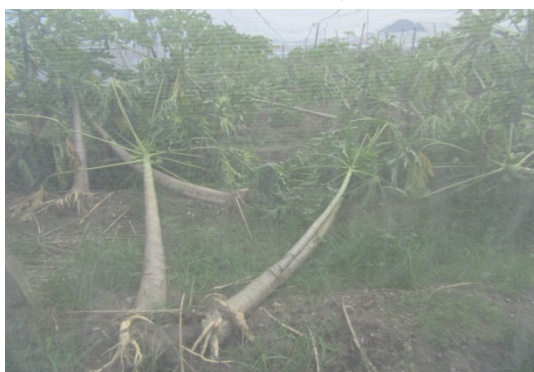
網室木瓜園受災情形

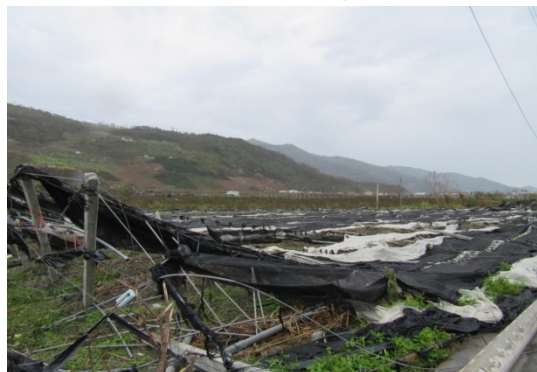
農業設施水平棚架受損情形

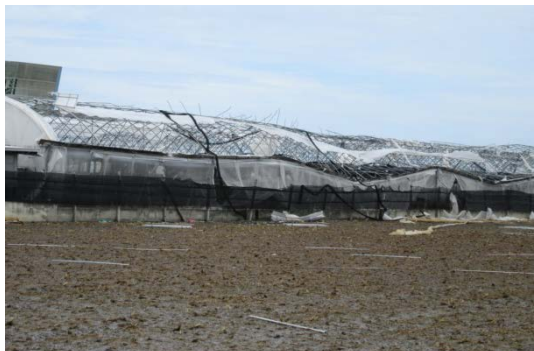
農業設施溫網室鐵管骨架彎曲

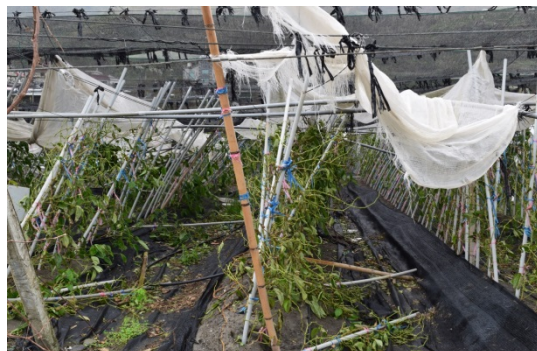
農業設施與荖葉受損情形

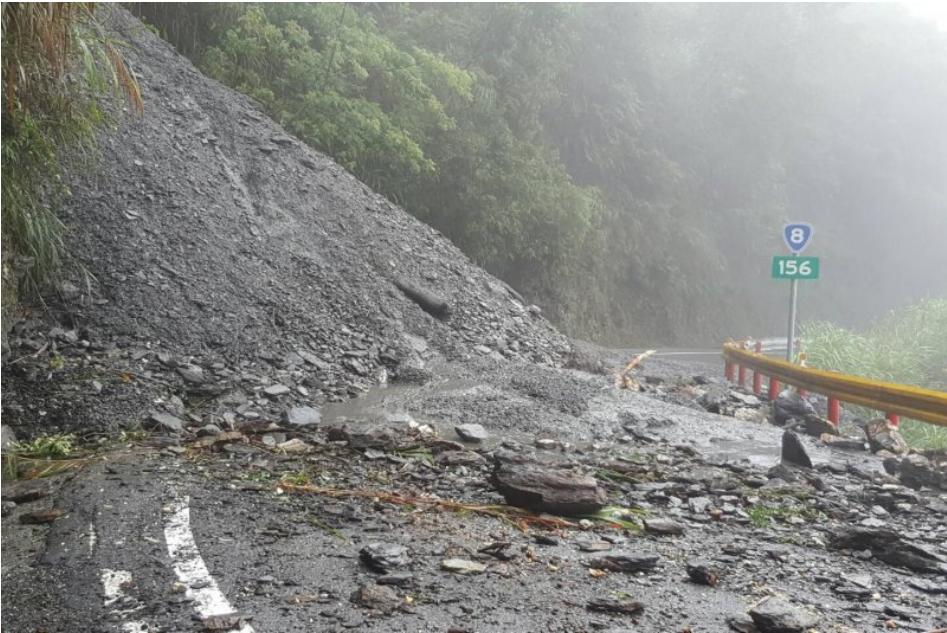
圖 22 台 8 線 156K 道路中斷 (公路總局)

截至 7 月 15 日止，彙整中央災害應變處置報告[6]與本中心所收集之災害資料庫，全台坡地災害有 28 筆，主要集中在花蓮縣秀林鄉（16 筆）、富里鄉（4 筆）以及宜蘭縣南澳鄉（2 筆），且多為道路邊坡土石坍方、阻斷交通災情，包括：台 7 線、台 8 線、台 9 線、台 20 線及台 23 線，其中以省道台 8 線最多，其空間分布請見圖 21，圖 22 為台 8 線 156K 道路中斷照片（公路總局）[7]，圖 23 則為台 9 線 149.7K 漢本附近道路中斷照片[8]。此外，台 23 線永豐大橋受大水沖刷導致斷裂（圖 24）[9]，使得位於花蓮縣富里鄉吉拉米代部落對外聯絡道路中斷。

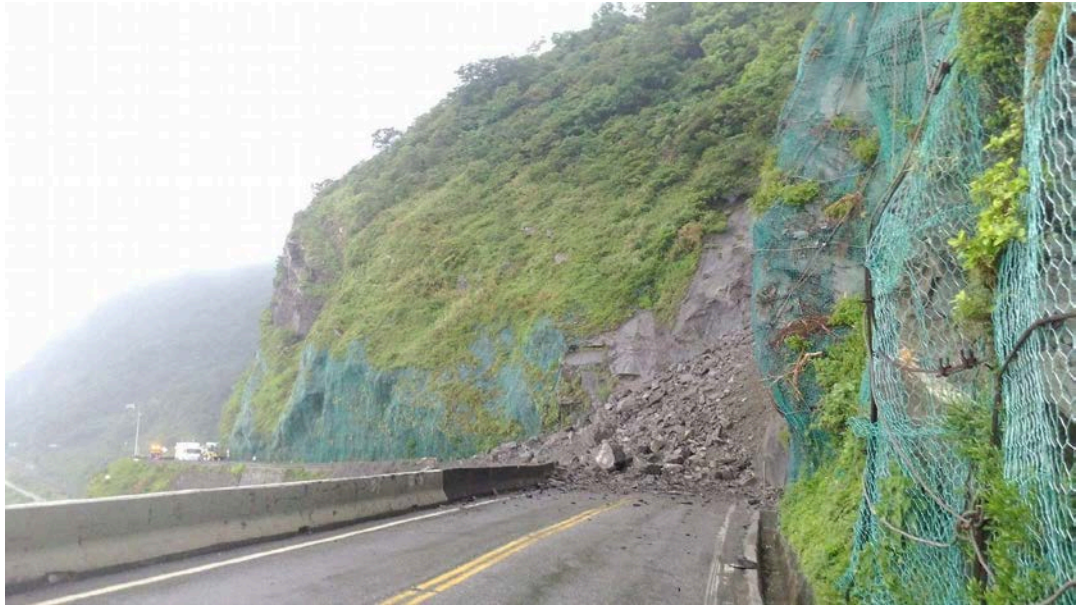
圖 23 台9線 149.7K 漢本附近道路中斷(取自蘇花公路即時路況 Facebook 社團)

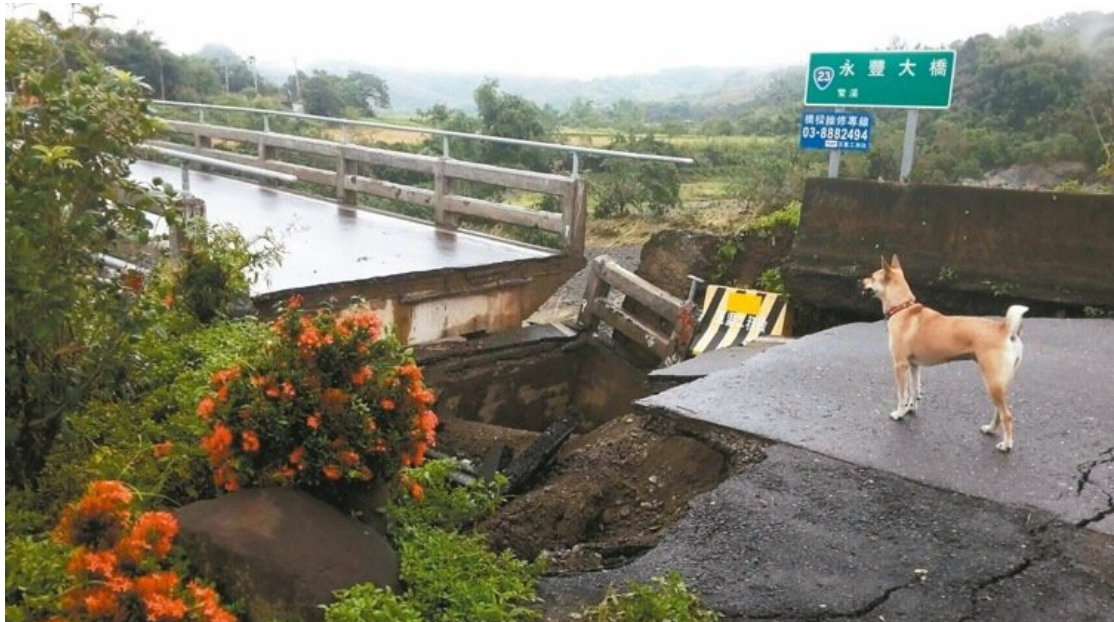
圖 24 台 23 線永豐大橋斷裂。(圖片來源：聯合新聞網，圖／花蓮富里鄉豐南社區發展協會藍姆路·卡造提供) [9]

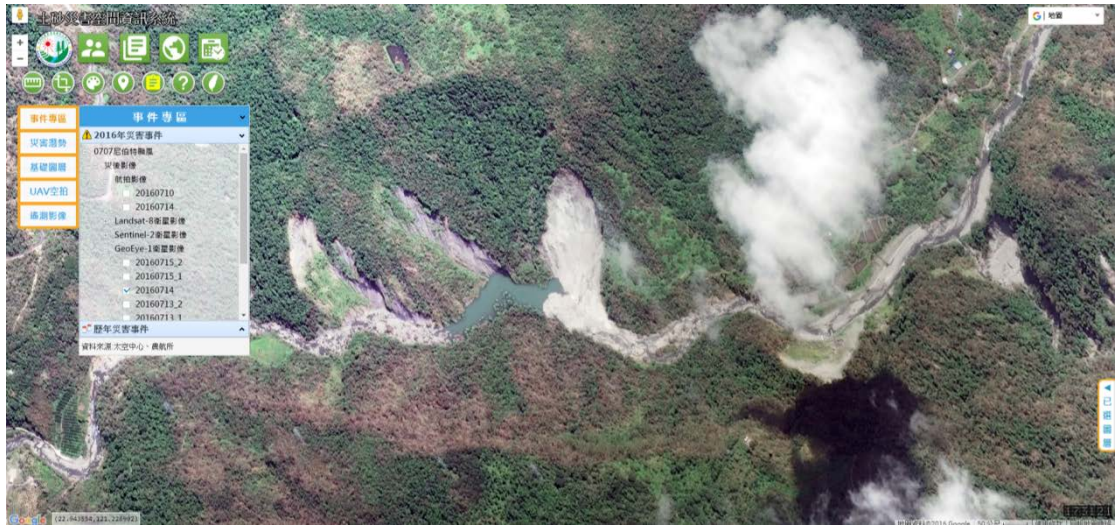
除道路災害外，東河鄉泰源山區五塊厝南溪上游於尼伯特颱風期間，土石崩落阻塞河道形成堰塞湖，由農委會水保局土砂災害空間資訊系統中的衛星影像中可清楚看到堰塞湖的範圍（圖 25）[10]，判釋此堰塞湖面積約 1.2 公頃，經研判距下游最近聚落約為 2 公里，目前尚無立即危險性，建議辦理河道疏通，並持續觀察本區後續變化情形。

圖 25 泰源南溪上游堰塞湖 7 月 14 日 GeoEye-1 衛星影像（擷取自農委會水保局土砂災害空間資訊系統畫面 <http://246gis.swcb.gov.tw/>）[10]

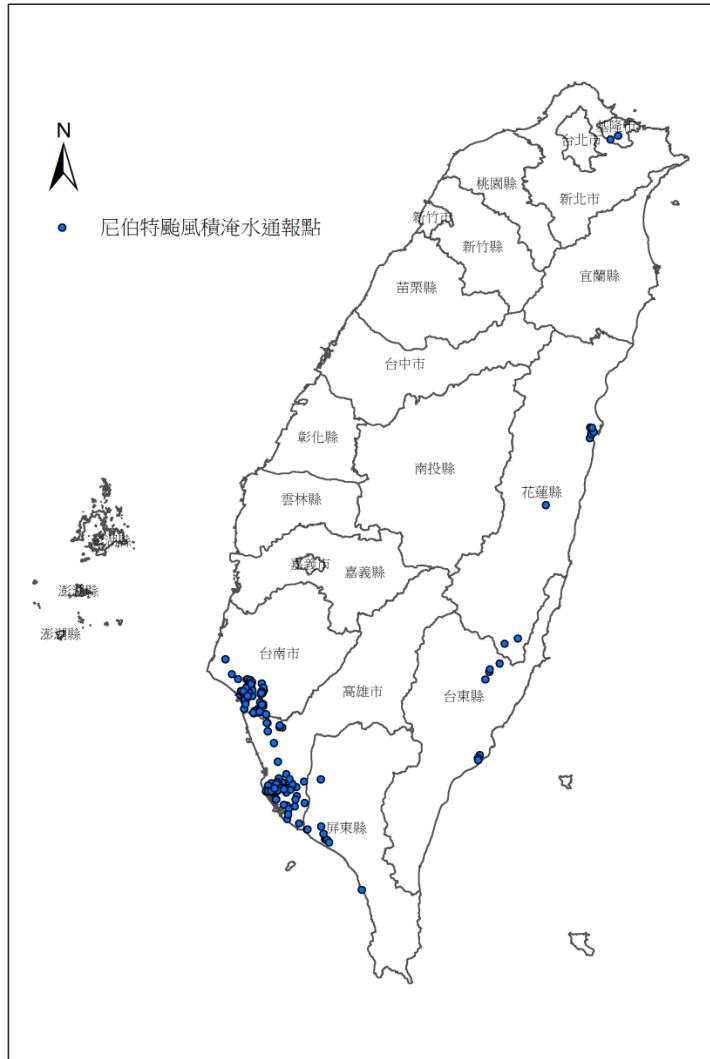
圖 26 尼伯特颱風積淹水分布圖（經濟部水利署、災防中心繪製）[11]

尼伯特颱風淹水災情造成局部地區積淹水，根據經濟部水利署與中央災害應變中心緊急應變資訊系統（EMIC）通報積淹水位置共有 209 通報點，分布在 7 縣市 46 鄉鎮（請見表 3），其中高雄市積淹水鄉鎮最多，多達 19 個鄉鎮 93 處積淹水，其次為台南市，共有 83 處積淹水，圖 26 為尼伯特颱風積淹水鄉鎮與通報積淹水點位分布圖，相關照片整理如圖 27。

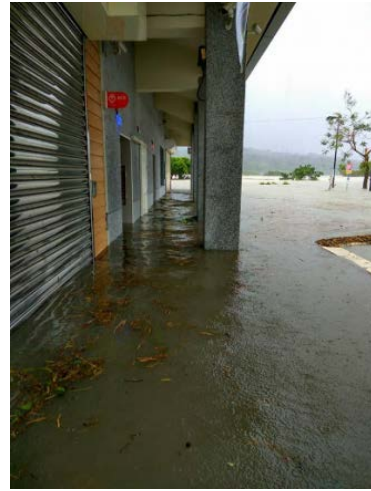
台東池上大坡池淹水（社群協作）

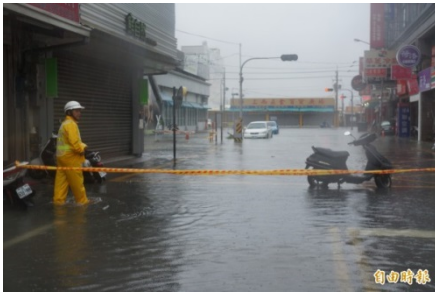
台南崑山里（自由時報）[13]

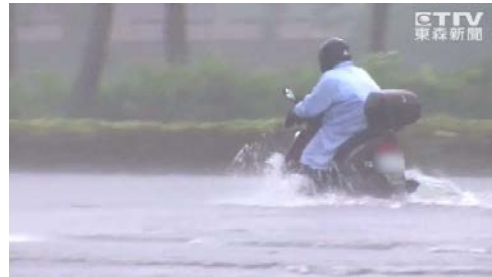
高雄中山和民權路口水淹小腿肚（東森新聞）[14]

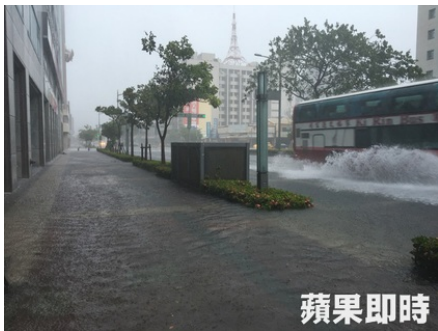
高雄中正四路（蘋果即時）[15]

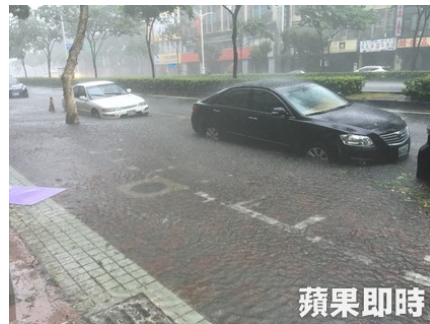
高雄中華三路（蘋果即時）[15]
