2014 年 5 月巴爾幹半島洪水災害事件報告

吳啟瑞¹、傅鏗漩¹、趙映婷²

1 國家災害防救科技中心坡地洪旱組

摘要

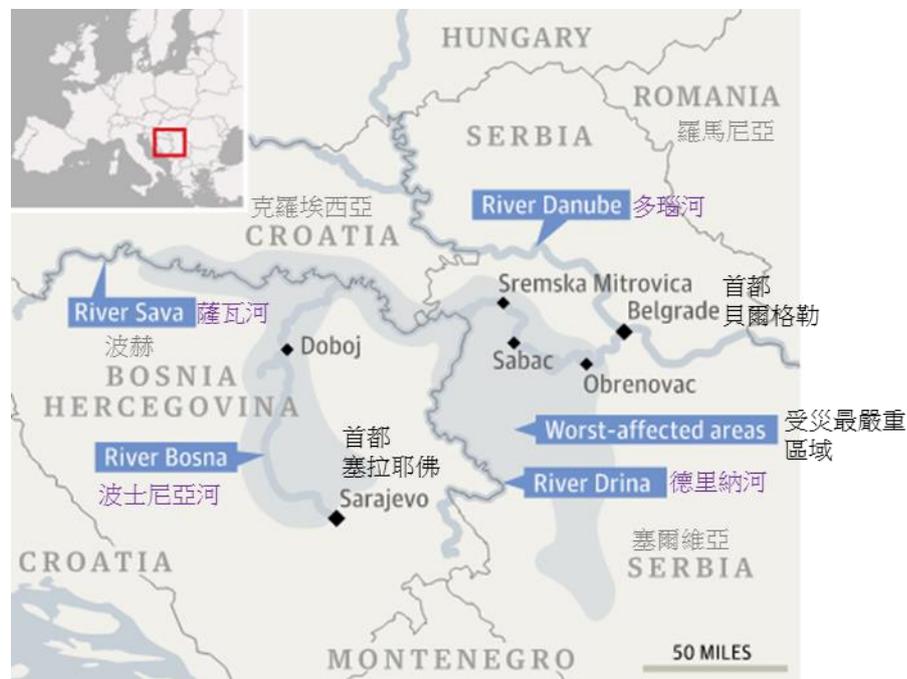
圖 1 巴爾幹半島洪災重災區域（資料來源：ReliefWeb）

歐洲東南部的巴爾幹半島 (Balkan)，於 2014 年 5 月 13 至 18 日受到低氣壓影響，連日降下豪雨，加上同時間又有山區融雪發生，引發該地區 120 年以來最嚴重的洪災。半島上的塞爾維亞 (Serbia)、波士尼亞與赫塞哥維納 (Bosnia and Herzegovina，簡稱波赫)、克羅埃西亞 (Croatia) 以及羅馬尼亞 (Romania) 等 4 國遭到洪水侵襲 (參見圖 1、圖 2)。災情統計以塞爾維亞和波赫兩國最為嚴重，1 日內降雨量最大達 130 毫米，超過當地平時 1 個月的雨量，造成山區

豪雨加上山區融雪，造成河水暴漲，洪峰持續沿流經塞爾維亞和波赫兩國的薩瓦河推進，5 月 19 日薩瓦河的水位，在塞爾維亞境內的 Sremska Mitrovica 及 Sabac(參見圖 1)達到 6.3 公尺，破該地區歷史記錄，因水位過高與堤防損壞，使得洪水氾濫淹沒沿岸城鎮，包括塞爾維亞首都貝爾格勒，受災最嚴重的城鎮 Obrenovac(參見圖 1)

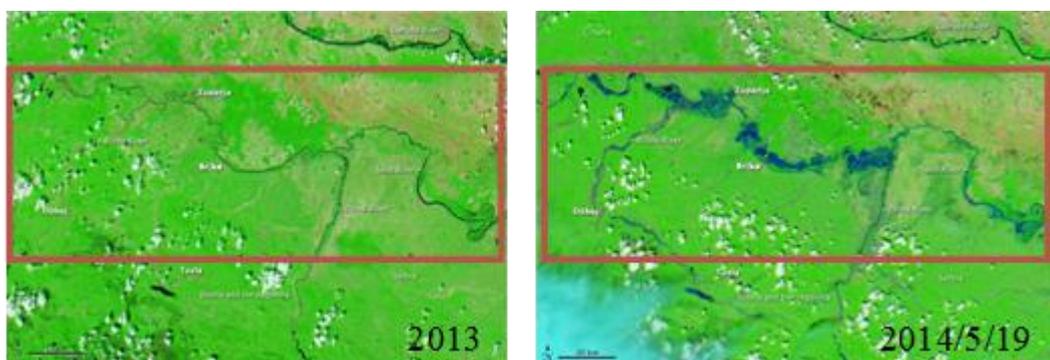
圖 2 重災區域災前災後衛星影像（資料來源：NASA）

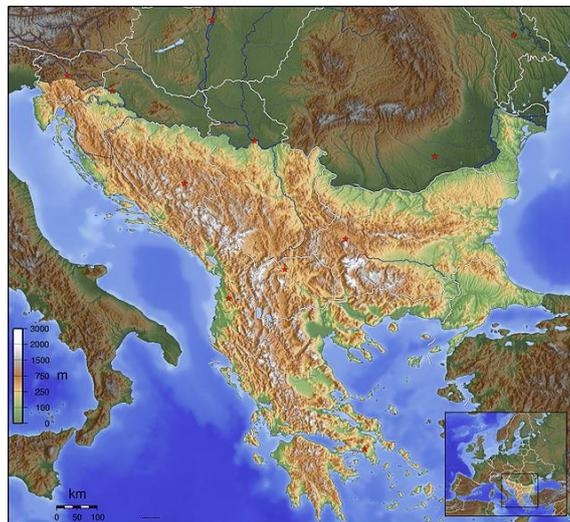
圖 3 巴爾幹半島地形山多平原少 (資料來源：Wikipedia)

巴爾幹半島面積約 55 萬平方公里，地處歐、亞、非三大陸塊間，是歐、亞聯繫的陸橋，南臨地中海成為重要航線，地理位置極為重要。半島西北部有第拿里阿爾卑斯山 (Dinaric Alps)，東北部有喀爾巴阡山 (Carpathian Mountains)，歐洲第二大河多瑙河 (Danube River) 從兩山脈間穿越流入半島。半島上的地形以山地為主，平原少且分布零散(參見圖 3)。在西北方有薩瓦河 (Sava River) 由西向東流，流域面積約 9.6 萬平方公里，長度約 940 公里，先後與波士尼亞河(Bosna River) 及德里納河 (Drina River) 匯流後，流入多瑙河(參見圖 4)。本次洪災事件受災最嚴重的塞爾維亞和波赫兩國，即位於薩瓦河下游區域。

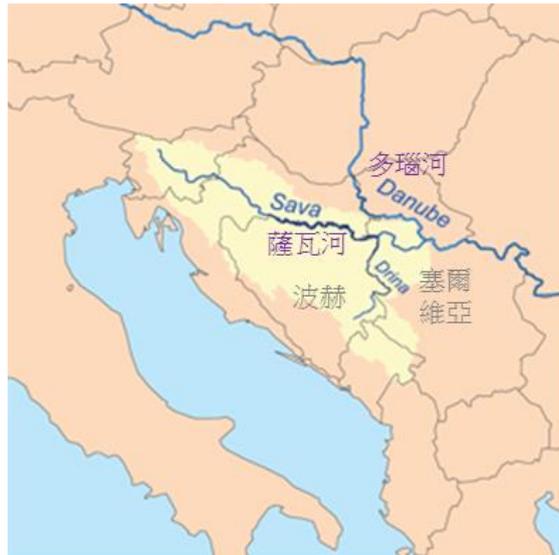
圖 4 薩瓦河流域位於巴爾幹半島西北方

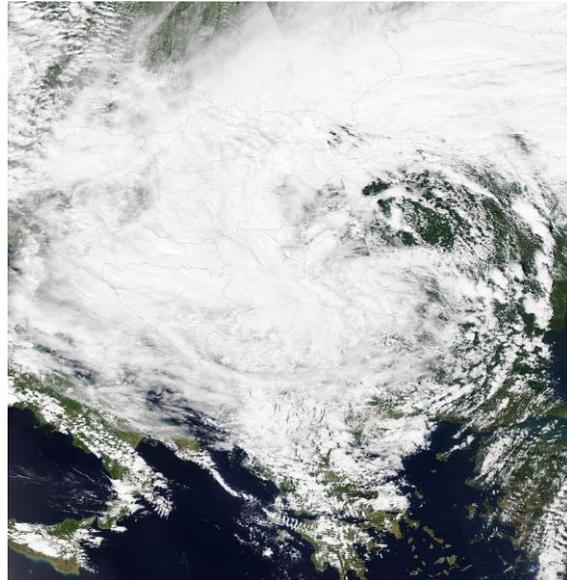
5 月 13 至 18 日有一低壓氣旋籠罩在歐洲東南部到中部地區上空，導致連日降下豪雨，特別是在巴爾幹半島。圖 5 為美國國家航空暨太空總署 (National Aeronautics and Space Administration, NASA) 當時的衛星影像，可見到低壓氣旋的影響範圍。

圖 5 2014/5/15 歐洲上空衛星影像 (資料來源：NASA)

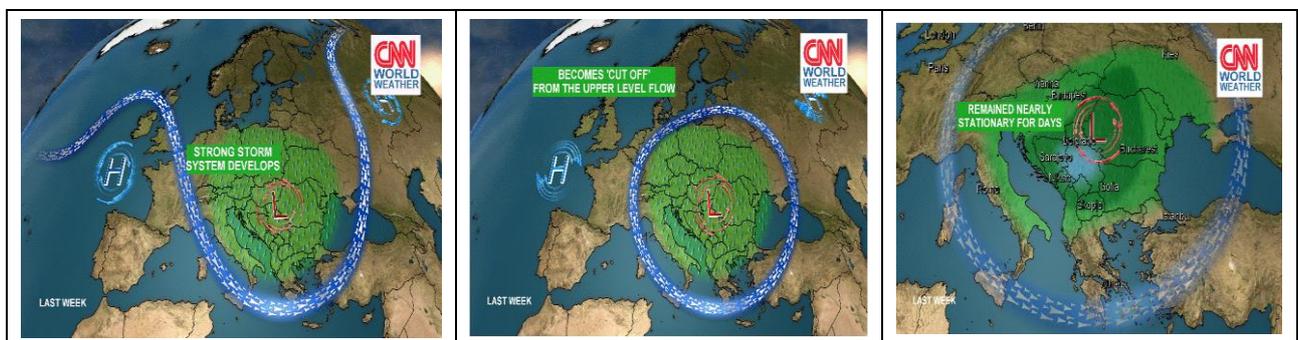
低氣壓滯留於巴爾幹半島上空多日，是因為兩旁的高壓增強導致擠壓了東南歐和中歐的低壓，於是讓此一低氣壓系統宛如一種內陸氣旋，並在短時間內降下豪雨。這種現象被稱為 cutoff low(參見圖 6)，好比於脫離且被阻隔於主流的支流，當低壓支流被高壓從西風主流帶切除時，就會形成一個封閉的循環，這個封閉的循環持續多日，是造成本次事件中連續性降雨的主要原因。

圖 6 cutoff low 現象示意 (資料來源：CNN)

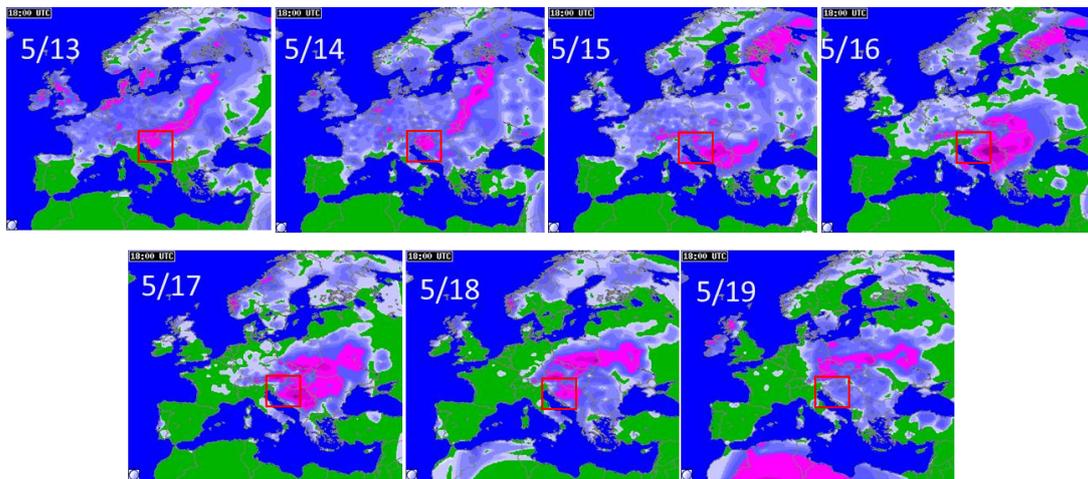
低氣壓影響，歐洲的最大降雨主要集中在巴爾幹半島上的塞爾維亞和波赫兩國境內（如圖 7 紅框區域）。圖 8 為美國國家海洋暨大氣總署（National Oceanic and Atmospheric Administration, NOAA）當時的資料，顯示 5 月 11 日至 17 日在巴爾幹半島地區的 7 日累積雨量約 100~200 毫米。

圖 7 歐洲逐日雨量觀測圖（資料來源：Weather online）

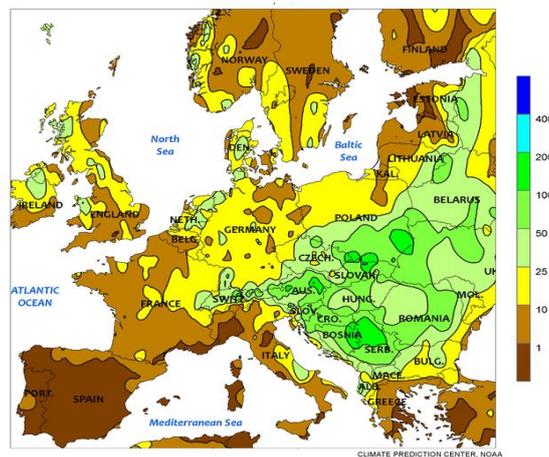
圖 8 2014/5/11~17 歐洲累積雨量圖（資料來源：NOAA）

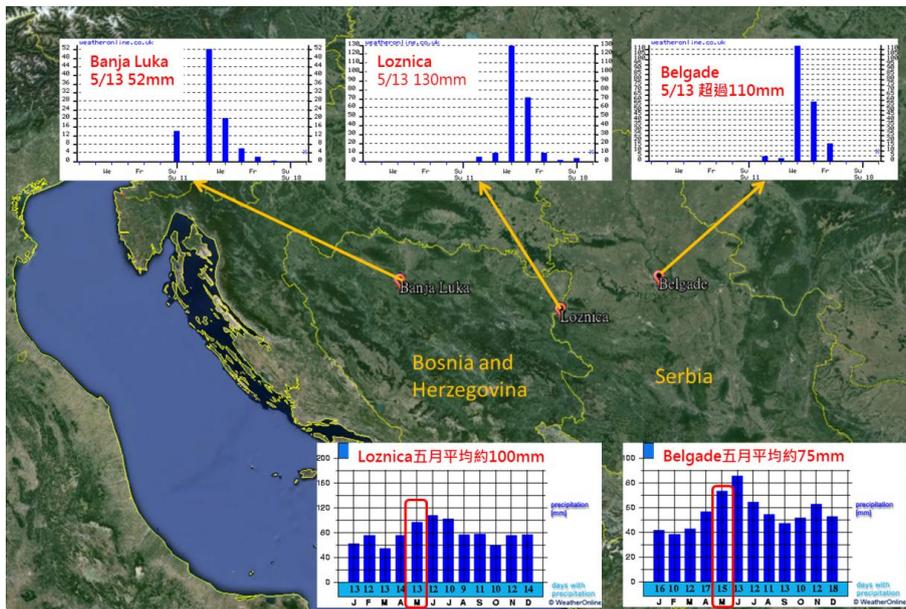
塞爾維亞和波赫兩國邊境上的 Loznica 地區（參見圖 9），在 5 月 13 日單日降下 130 毫米，遠超過該地區五月降雨平均值 100 毫米，塞爾維亞首都貝爾格勒在 13 日單日降下 110 毫米，也遠超過該地區五月降雨平均值 75 毫米，破紀錄超大降雨，導致洪水泛濫衝擊薩瓦河流域。

圖 9 塞爾維亞和波赫兩國 2014/5/5~19 逐日雨量及五月降雨平均值
(資料來源：Weather online)

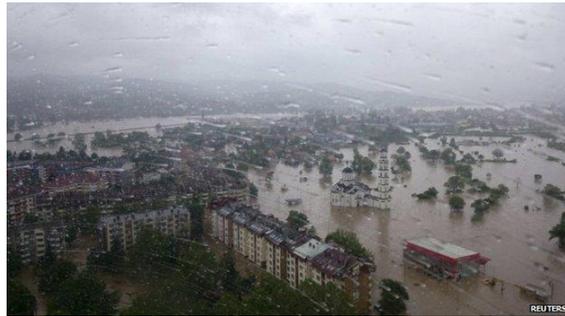
位於首都貝爾格勒上游 30 公里處，全城鎮面積 411 平方公里(台北市的 1.5 倍)有 90%被洪水淹沒。同時由於山區豪雨及融雪仍持續發生，另一波洪峰在 5 月 20 日後抵達薩瓦河下游，21 日通過塞爾維亞首都貝爾格勒流入多瑙河，造成災情持續擴大(參見圖 10)。

圖 10 塞爾維亞首都貝爾格勒淹水 (資料來源：英國 BBC News)

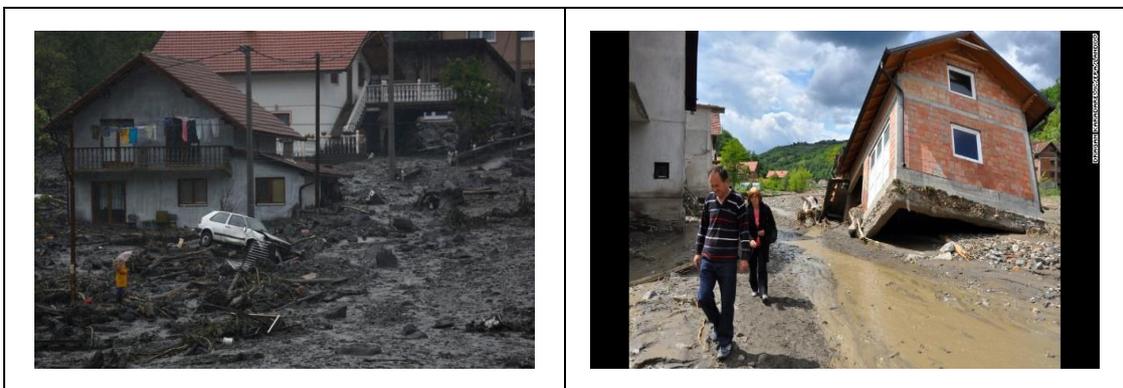
巴爾幹半島山多平原少，降雨加上山洪在巴爾幹半島地區引發超過 2,000 處坡地災害，損害許多城鎮和村莊，其中以波赫 (境內 90% 為山地) 的坡地災害災情最嚴重，發生近 300 處土石流及山體滑坡，土石流切斷城鎮村莊的聯外道路，山體滑坡摧毀房屋及基礎設施，也因此造成嚴重傷亡與損失(參見圖 11)。

圖 11 波赫發生嚴重土石流及山體滑坡災情 (資料來源：英國衛報)

本次洪災的經驗學習有兩點：第一點是破紀錄的降雨導致水位過高堤防損壞洪水氾濫，現有防洪系統在設計當時無法完全考慮到極端降雨所引發的洪災狀況，應全面檢討評估防洪系統及公共設施的脆弱度，提出改善調適對策以因應可能遭遇極端降雨的災害衝擊。第二點是降雨與洪水在山區引發坡地災害造成傷亡損失，近年極端天氣下的

高強度降雨，引發的土石流及山體滑坡發生迅速，應變疏散撤離時間極為有限，應建立雨量水位早期預警系統，以減少生命財產的損失。

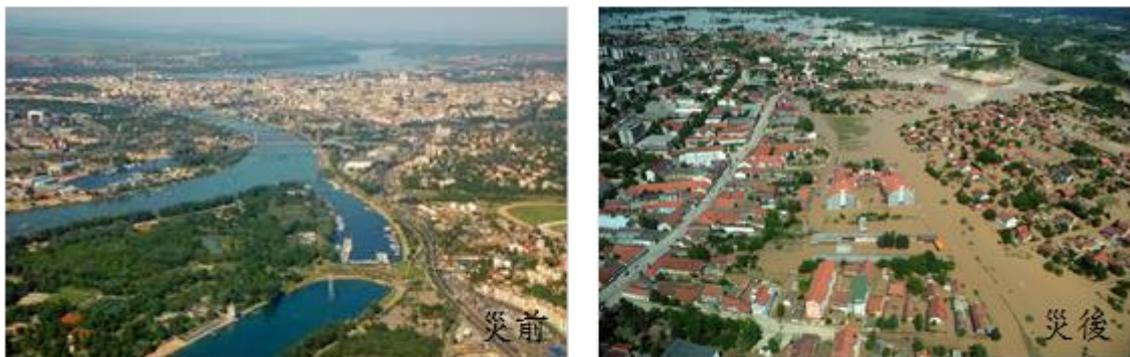
塞爾維亞有超過 60 萬人(全國 731 萬人的 8.21%)受到洪災影響，包括首都貝爾格勒也遭洪水侵襲(參見圖 12)，塞爾維亞政府 5 月 15 日宣布全國進入緊急狀態，並尋求歐盟協助救援工作。此外因其境內最大的燃煤發電廠受到洪水威脅，停止運轉發電造成廣大區域的民生衝擊。根據至 6 月底的統計資料，死亡 57 人，損失 15.25 億歐元。

圖 12 塞爾維亞首都貝爾格勒災前災後航照影像 (資料來源：法新社)

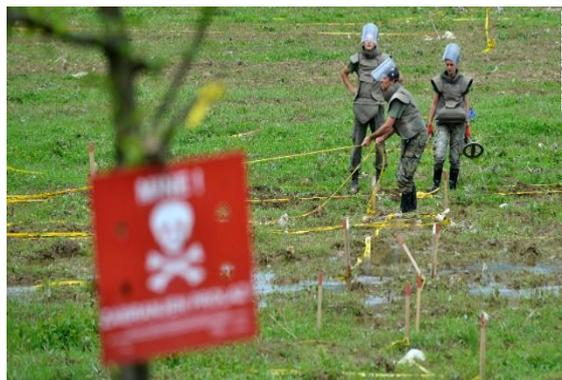
3. 過去戰爭遺留的地雷因洪災移位

圖 13 洪災後重新標記地雷區域

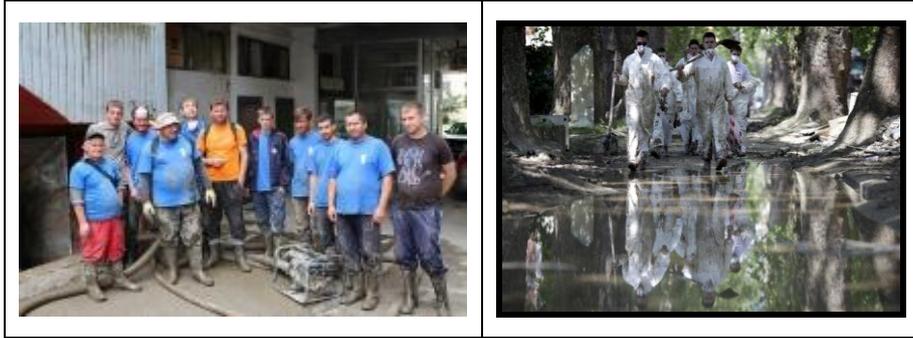
因基礎設施被破壞，民生用水受到洪水汙染，災後短時間內超過 100 萬人沒有乾淨的飲用水源，仰賴援助所提供的瓶裝水。居民與牲畜災中遭受洪水長時間浸淹，於災後注射援助所提供的疫苗，預防破傷風或其他疾病。洪災後垃圾隨著洪水四散分布，可能造成病媒蚊孳生破壞環境衛生，災民與援救人員合作清除垃圾並進行環境消毒，避免引發傳染病(參見圖 15)。

圖 15 洪災後的抽水清淤與環境消毒（資料來源：ReliefWeb）
