## 2018 年 5 月肯亞洪災引發潰壩事件探討

### 摘要

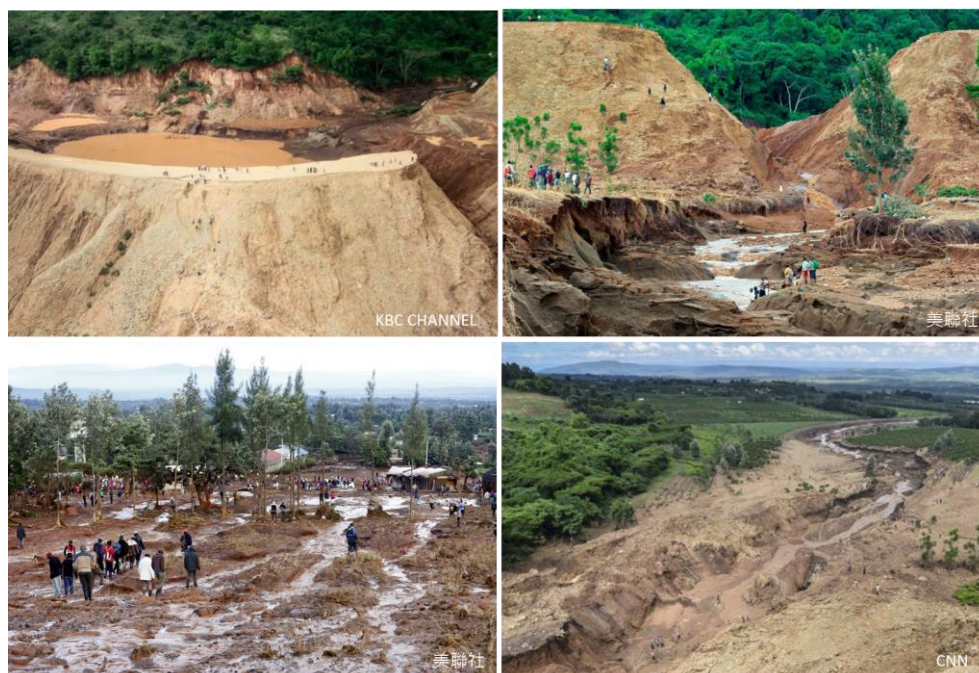
圖 7、帕托水壩潰決後情形(資料來源：美聯社、CNN、KBC Channel)

圖 7 及圖 8 為帕托水壩潰決後災害情形。

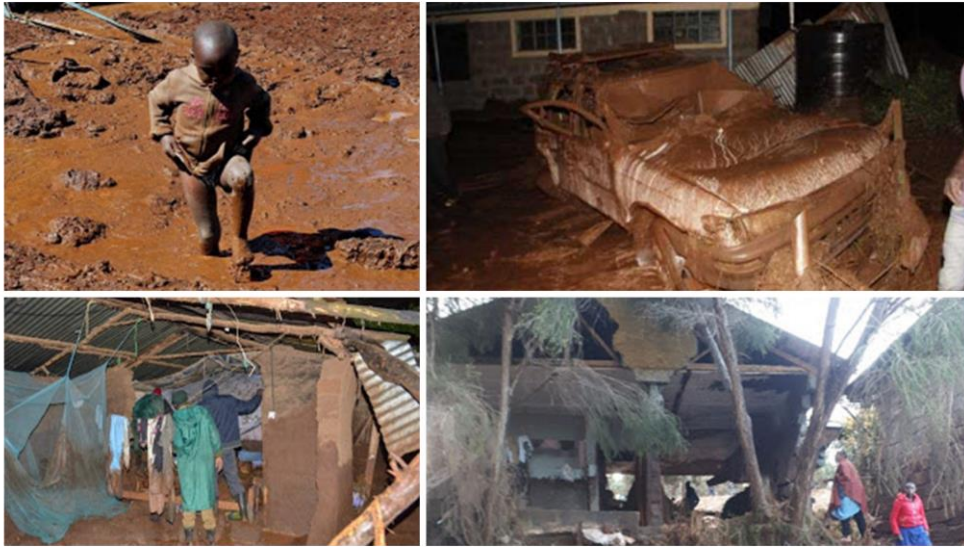
圖 8、帕托水壩潰決後災害情形(資料來源：Thika Town Today)

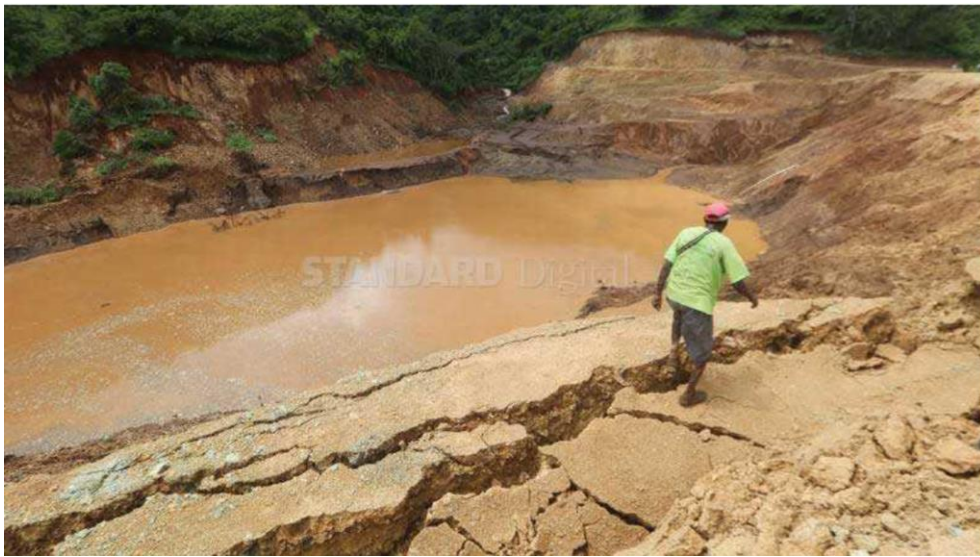
重大災害的發生往往不是單一原因所導致而成，此次潰壩除了天氣型態的影響外，再者就是人為因素所致。根據水資源管理局 (WARMA) 的調查報告指出，帕托水壩除違法建築外，也阻攔當地居民用水權益，並且由不符合資格的工程師及有缺陷的設計圖所建造而成，壩體基礎結構薄弱(圖 10)，再加上沒有任何溢洪道等排水設施，於事發前，就有居民多次反應壩體已有裂縫產生與遷移之要求；由於上游暴雨，大量溪水匯集並夾帶巨石與樹樁傾洩而下，加劇了壩體的損壞，係釀成這場潰壩災害的主要原因之一。並且，從調查報告顯示，該地區其他水壩也都有相似的問題存在，而肯亞地區大部分水壩也都

圖 10、帕托水壩災後壩體情形(資料來源：Standard Digital)
