2015 年蘇迪勒颱風災害調查彙整報告

國家災害防救科技中心

中華民國 104 年 11 月

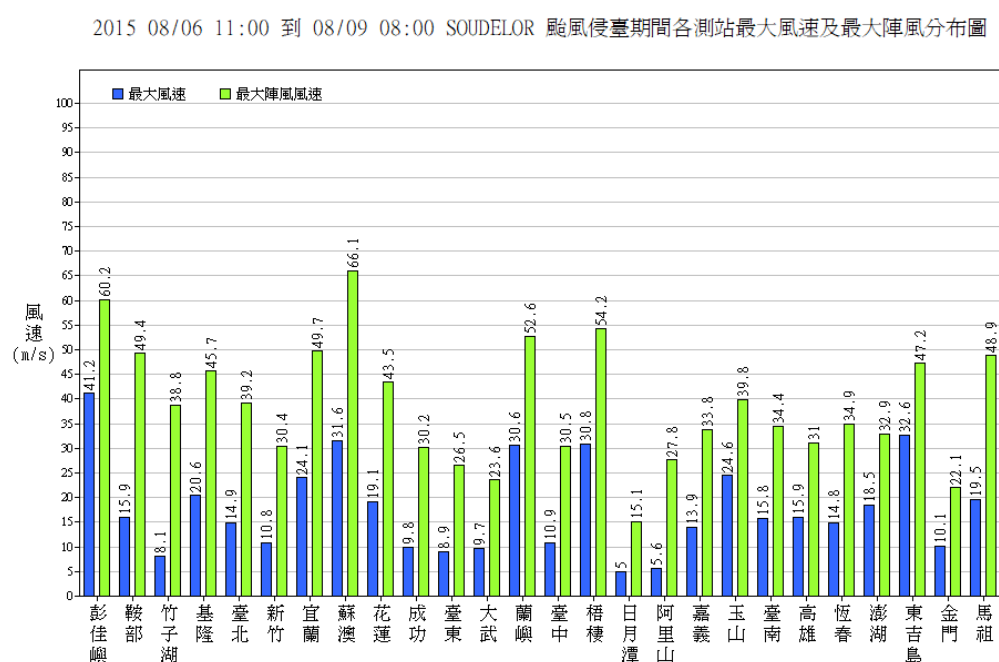
圖 2 蘇迪勒颱風各地最大風速及最大陣風分布圖 (資料來源：中央氣象局)

各地出現最大平均風力與陣風，如圖 2 所示，其中彭佳嶼、鞍部、竹子湖、基隆、臺北、宜蘭、蘇澳、花蓮、蘭嶼、玉山、東吉島及馬祖均測到最大陣風超過 12 級 (32.7-36.9m/s)。

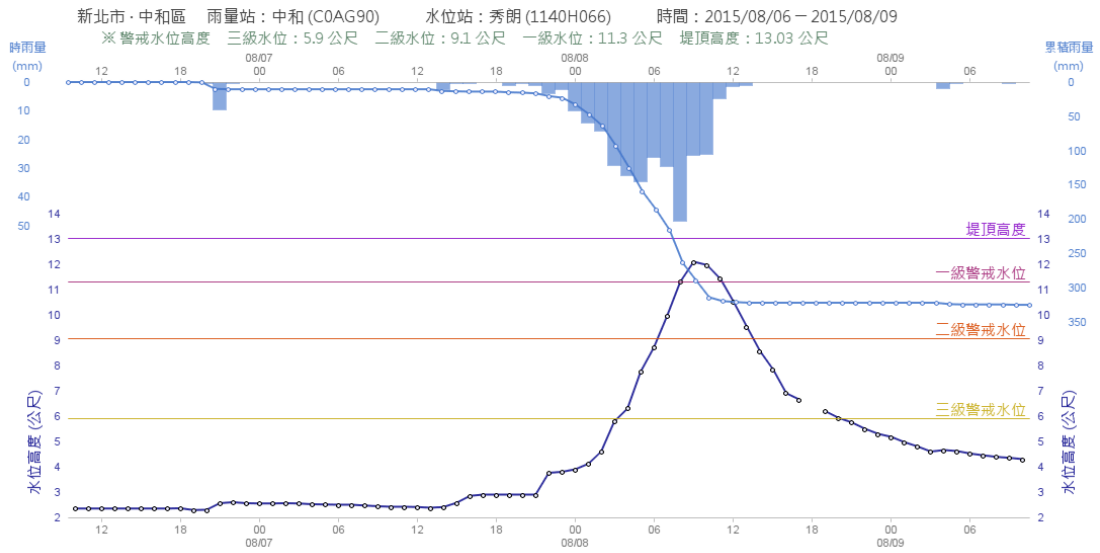
圖 8 淡水河-秀朗橋水位站(資料來源:NCDR-Watch)

由於蘇迪勒颱風在北臺灣山區降下百年頻率之降雨，水位因而高漲，分別由淡水河流域中的秀朗橋水位站與三峽(2)水位站顯示，秀朗橋水位站位於新店溪上，約於 8 月 8 日上午 6 時，水位已達二級警戒(圖 8)，而上游持續降雨，故水位持續往上攀升，9 時達到一級警戒，直至 8 日下午 1 時左右解除水位警戒；三峽(2)水位站位於大漢溪上，水位在 8 日上午 4 時達到二級警戒(圖 9)，8 時達到水位峰值，於近午時解除水位警戒。

新店區之淹水災情有三起事件，一是上游屈尺廣興里一帶，另外是新店溪溪州部落和秀朗橋下復興路周邊。溪州部落位於新店溪河畔高灘地，此次新店溪水位在蘇迪勒颱風侵襲期間水位高漲，部落下游秀朗橋溪水位達一級警戒(見前章節圖 8)，因此溪州部落位處新店溪河畔，地勢低窪故水淹約 1.0 公尺上下，由於部落住民在颱風來臨前，先行至收容處所避難，所以沒有造成人員傷亡，但部落裡所有財產皆浸泡在高漲的洪水中(圖 20)。新北市第三處為秀朗橋下復興路周邊，因新店溪水位高漲，秀朗橋水位站於 8 日中午前達到最高水位(見前章節圖 8)，因而內水無法順利排出導致積、淹水，淹水深度約 0.5 公尺。新店區此二處積、淹水面積約 33 萬平方公尺。

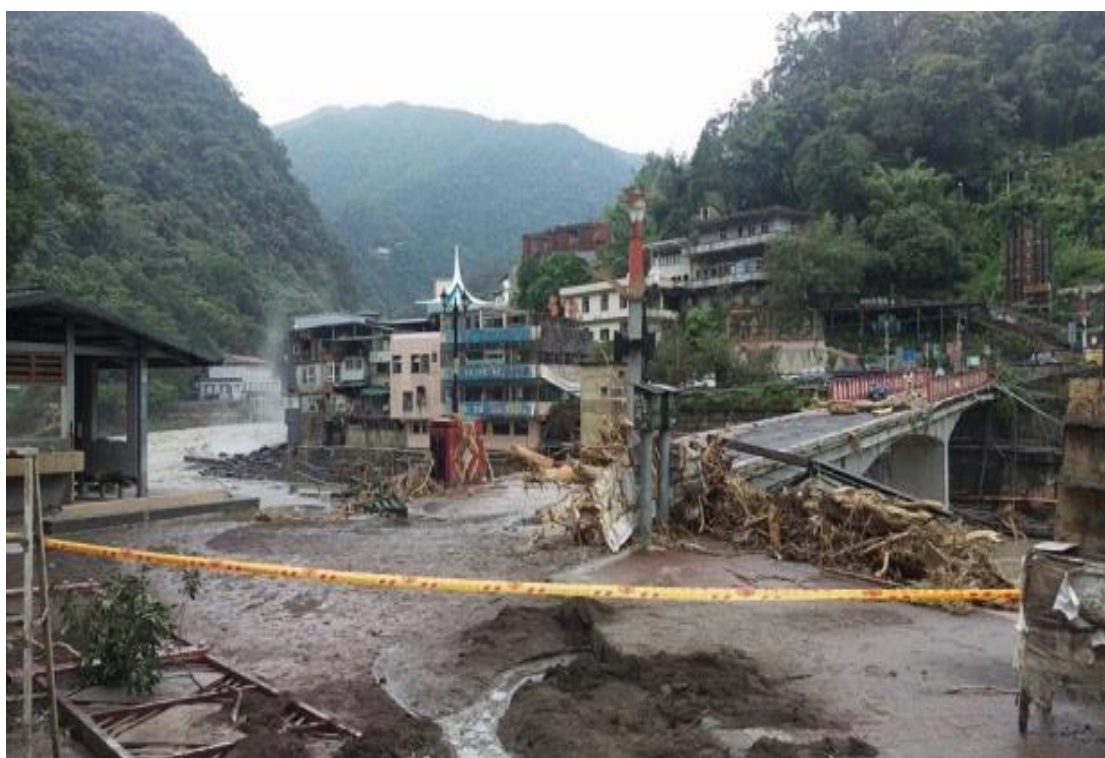
圖 13 烏來老街覽勝大橋災後照片 (資料來源:經濟部水利署)

新北市烏來區，烏來老街周邊商家住戶積、淹水，主要積淹水原因是位處河谷地區，地勢較低，颱風的降雨量極大，使得南勢溪溪水高漲，洪水漫過烏來老街之覽勝大橋(圖 13)，橋上護欄

因而遭受破壞，此次積、淹水面積約 1 公頃，淹水深度約 1.0 公尺。致災原因評估為，鄰近雨量測站-福山，每一降雨延時皆超過降雨一、二級淹水降雨警戒值(表 7)，其中 6 小時之降雨延時之累積雨量超過 200 年重現期。

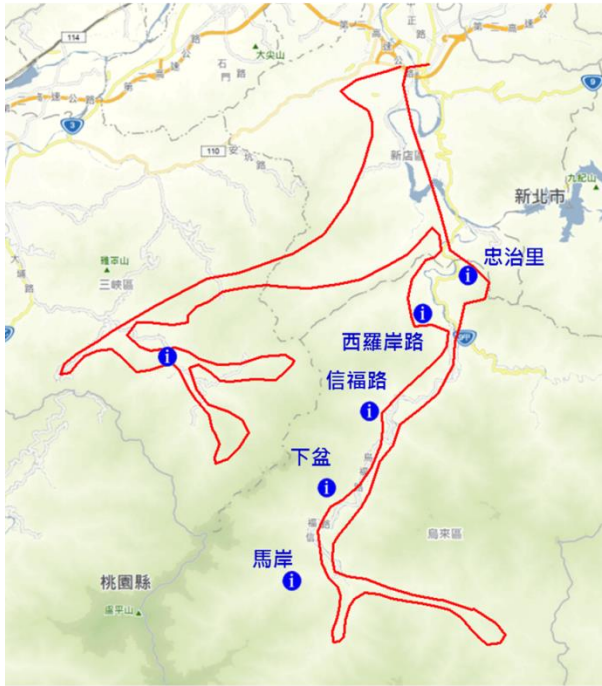
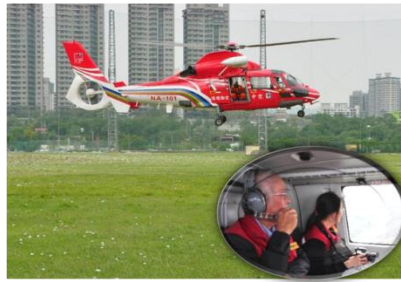
圖 15 空中勘查歷程

沿台 9 甲至信福路沿線之南勢溪流域，多處坍方造成沿線忠治、孝義、西羅岸、信賢、福山及馬岸等聚落對外中斷造成孤島 (圖 14)。本中心主任於 8/11 日下午 14:00 搭乘直昇機進行空中勘查，由新店起飛沿途經過忠治坍塌處、拉卡、下盆、福山、

馬岸、平廣路、大暴溪（有木里）（圖 15），其中，忠治里（台 9 甲線 10.5 公里）處崩塌最為嚴重（圖 16）。此外，從空中勘查與空照影像判識結果顯示，由拉卡至孝義（桶後溪）林相（圖 17）、南勢溪上游林相（圖 18~圖 19），整個烏來地區大體上林相完整。主要災情發生在南勢溪、桶後溪及其支流集水區域內之小規模土石流、岩屑崩落、路基掏挖、以及坡體表面沖刷、侵蝕等現象。

8月11日
 14:00 新店起飛
 忠治里坍塌處
 拉卡
 下盆
 福山
 馬岸
 平廣路
 大豹溪(有木里)
 15:06 新店降落

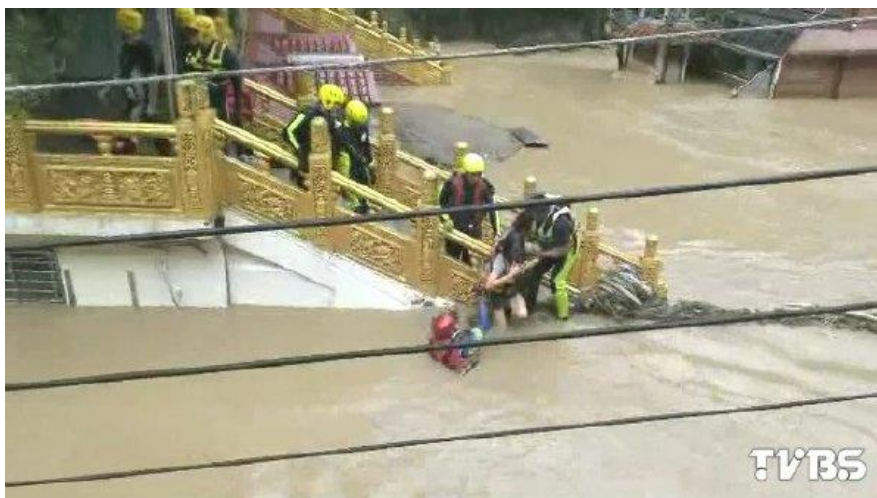
圖 21 新店廣興里救援新聞畫面（資料來源:TVBS）

廣興里淹水是因位處南勢溪旁河谷地區、地勢較低，上游雨量過大，水位高漲，造成溪水溢淹至廣興里（圖 21），其淹水深度超過 1.0 公尺以上。又因平廣溪上游溪流暴漲，並挾帶土石沿溪流而下，造成溪流兩岸受大水沖刷，河道拓寬，加上兩岸山壁多處崩塌及土石流，沖毀平廣路一段 365 號、265 號、151、11 號、7 號等民宅（圖 22），沿溪流而下，廣興河濱公園旁住宅，因溪水暴漲，泥水淹進民宅，造成多處淹水。

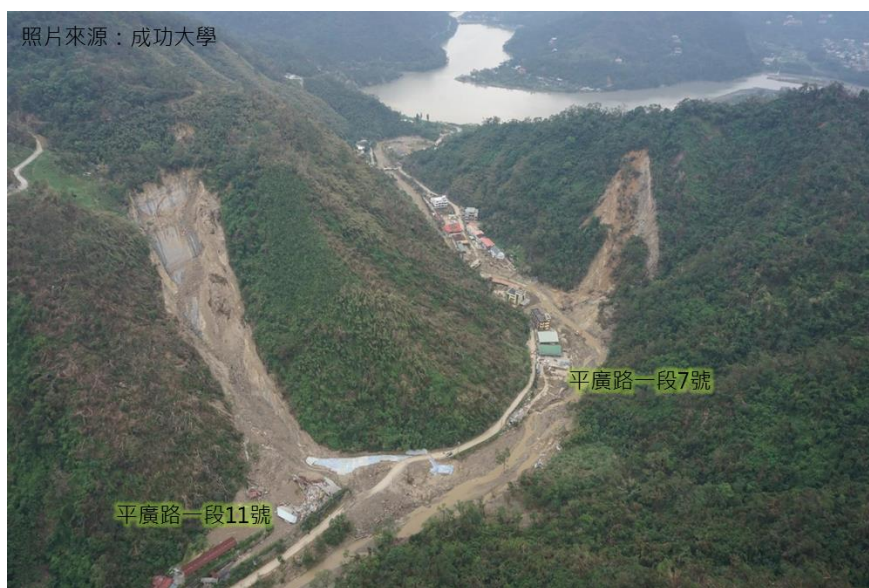
圖 23 平廣路一段 7 號~11 號空照圖

其中位於平廣路一段 7 號附近，據當地住戶表示：在 8 月 8 日凌晨 4 點平廣路一段 11 號（青林間學園）旁發生崩塌、土石阻塞平廣溪並形成堰塞湖；4-5 點間開始停電；6 點位於平廣路一段 7 號後方對岸山坡發生崩塌，大量土石阻礙原河道。平廣路一段 7 號後方原有 2 棟平房，且腹地與山壁距離約有 40m，目前僅 10 餘米，土石堆積造成河流改道；7 點時室內電話仍可通訊，老闆與鄰居聯絡；8 點時老闆聽到『碰』像爆炸的聲音，推測是平廣路一段 11 號（青林間學園）旁的堰塞湖發生潰壩，大量土石與水流往下衝，直接沖毀平廣路一段 7 號後方的兩棟平房，當時淹水達 1 樓高，造成一民眾不幸往生（圖 23）。比對屈尺雨量站雨量資料，平廣路一段 11 號（青林間學園）旁發生崩塌時，累積雨量已高達 300 毫米，且清晨 6 時至 8 時正有一小時近 50 毫米的強降雨（圖 24），導致雨量累積快速增加，造成堰塞湖潰壩，加上民宅對岸崩塌阻塞河道，導致土砂直接衝進民宅，造成嚴重災害（圖 25）。

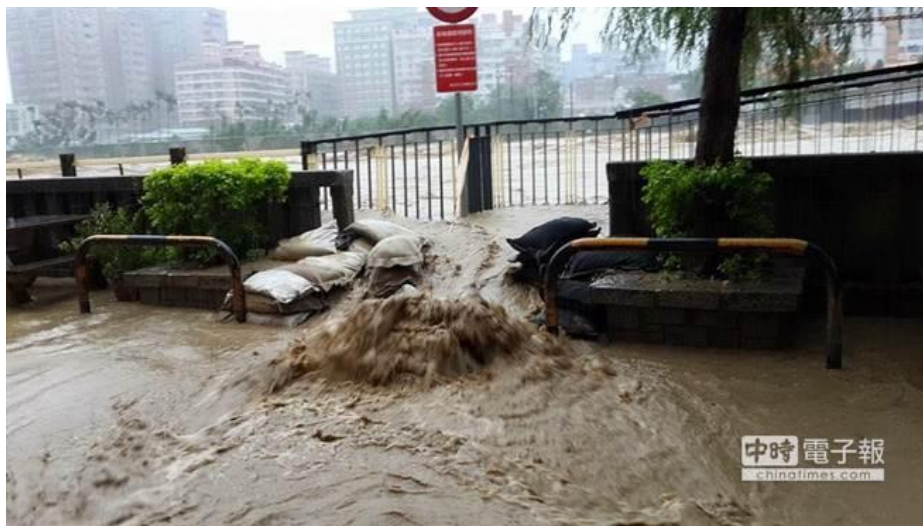
圖 26 三峽河溢淹新聞畫面 (資料來源:中時電子報)

三峽祖師廟、萬壽橋、清水街、忠孝街、秀川街及民族街 5 巷，淹水深度約 0.2-0.5 公尺，蘇迪勒颱風期間發生淹水地區，其鄰近雨量測站-三峽之一、二級淹水降雨警戒值並未超過，而上游熊空山雨量站，每一降雨延時皆超過淹水降雨警戒值，且造成三峽河水位高漲，超過一級警戒水位(見前章節圖 9)，另外，支流福德坑溪下游段受三峽河水位頂托，河水漫過堤岸發生溢堤，故三峽地區淹水主要是上游降雨過大所導致(圖 26)。

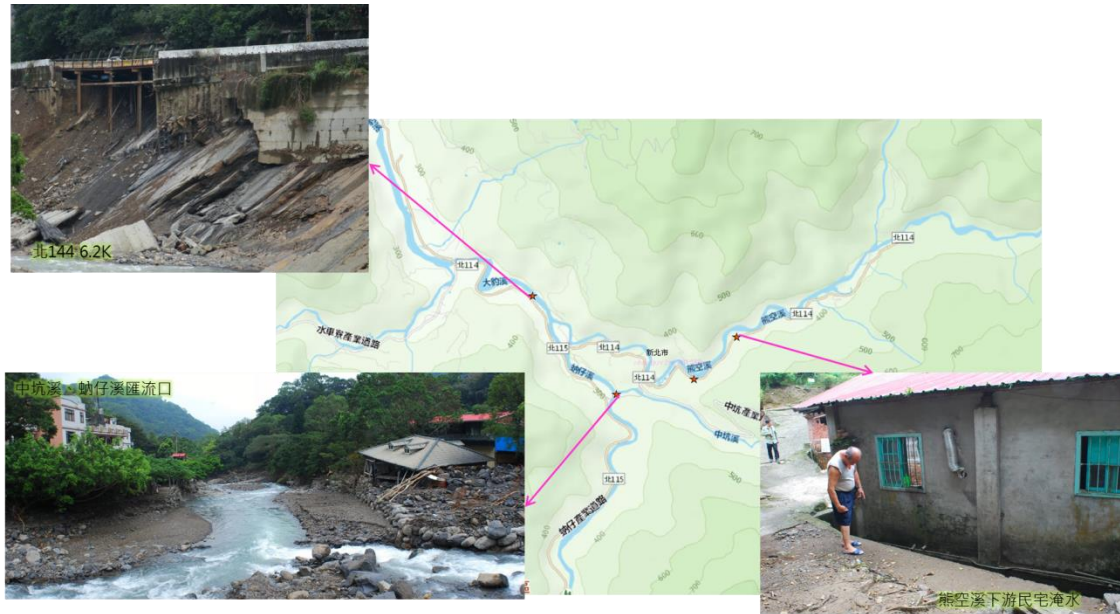
圖 27 三峽有木里災情彙整

三峽有木里道路災情主要以北 114 線 6.2 公里處通往有木里的主線道路基底層侵蝕流失，該路段出現長 30 米、深 20 米的坑洞而無法通行；上游熊空溪溪水暴漲，導致土石堆積河床，沿岸民宅淹水，以及中坑溪、蚋仔溪交會處溪水夾帶土石沖毀兩岸民宅 (圖 27、圖 28)。

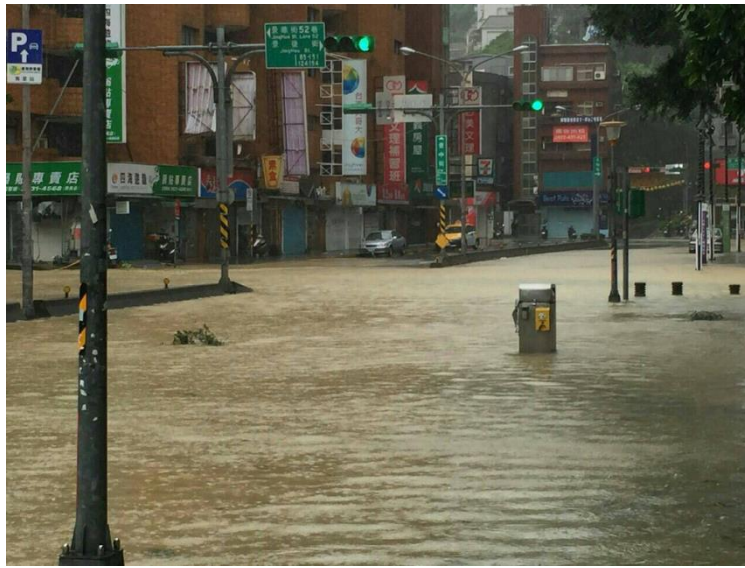
圖 29 臺北市文山區淹水照片

災原因為停電導致抽水設備停擺，造成淹水深度約 0.5 公尺；文山區淹水地區共有二處，分別為溪州街和景興路，致災原因皆為外水高漲、內水不及排出所導致小於 0.3 公尺淹水深(圖 29)；中山區積水地區於明水路一帶，因側溝受到雜物阻塞，使得道路積淹；新北市土城區土城抽水站及環河西路周邊，因抽水站無法抽水導致內水漫淹，其淹水深度約 1.0 公尺。

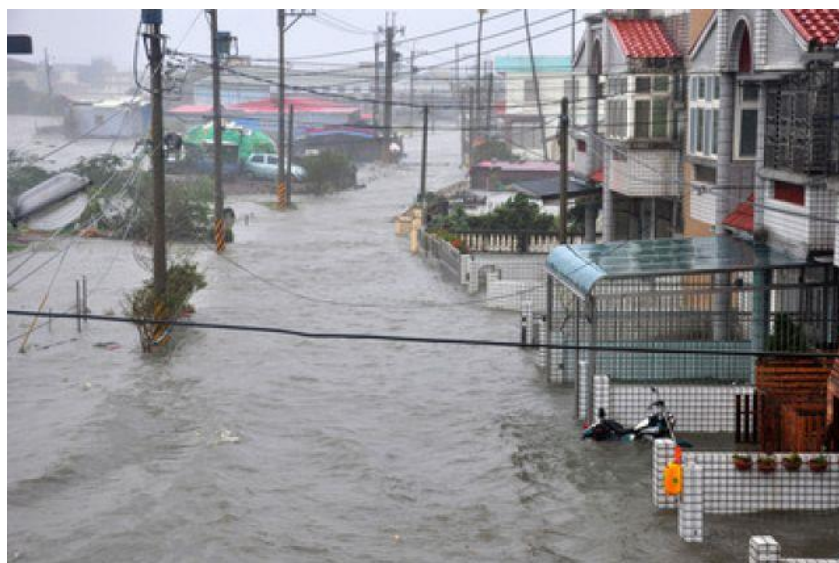
圖 30 蘇迪勒颱風宜蘭淹水照片(資料來源:中央社)

宜蘭地區平地降雨約 250 毫米(表 8)，但依然造成部分地區淹水災害，淹水面積約 490 公頃，分別在得子口水系、宜蘭河水系以及冬山河水系(圖 30)，此三水系淹水深度約 0.3~0.5 公尺，共同致災原因皆為地勢相對低窪和外水水位高漲，內水不易排出，而得子口溪水系與宜蘭河水系另有農田的中小排收集能力不足之淹水致災原因(經濟部水利署)。

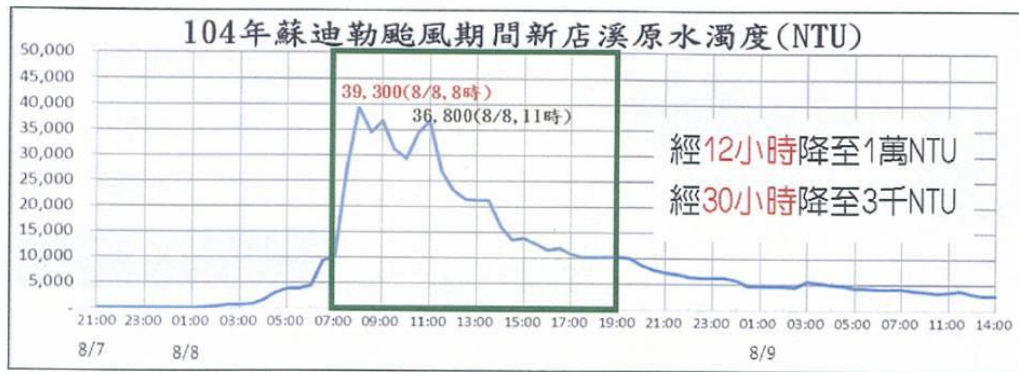
圖 33 蘇迪勒颱風期間新店溪原水濁度 (資料來源:台北自來水事業處)

蘇迪勒颱風的強降雨造成集水區崩塌及邊坡沖蝕，造成南勢溪溪水混濁提高，因此影響大臺北淨水廠處理能力，此次南勢溪水測得濁度 3.9 萬 NTU(圖 33)，創下歷史新高，峰值歷經 12 小時後降至 1 萬 NTU，再經 30 小時降至 3 千 NTU。新店溪水供給大臺北地區 97.5%的用水，此次濁度升高造成臺北地區家戶自來水黃濁及停水 19 萬戶。

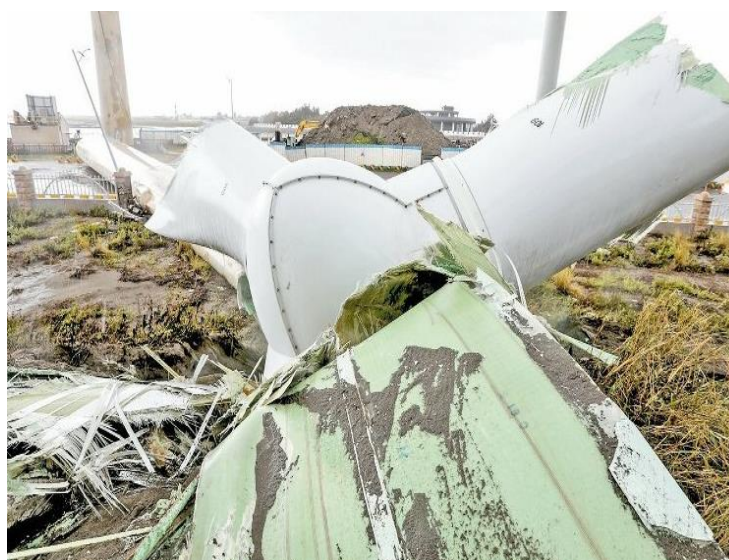
圖 34 高美濕地旁風力發電機損壞（資料來源：聯合新聞網 8/9）

機於 8/8 降載機組功率、核三廠 1 號機於 8/8 停機。花蓮和平電廠循環水泵出水口阻塞致 1、2 號機停機。此外，石門風力發電站，6 台風機有 2 台損壞，都是早期容量較小的機組，一台是機艙及葉片燒損，另一則是風機塔架折斷，為早期機組，合計損失約 6 千萬元，台電將評估重建。高美濕地旁 18 座高 64 公尺、重 5.7 公噸的風力發電機，受到颱風影響，其中 6 座風力發電機倒塌，估計損失 4.6 億，台電將進行評估重建（圖 34）。

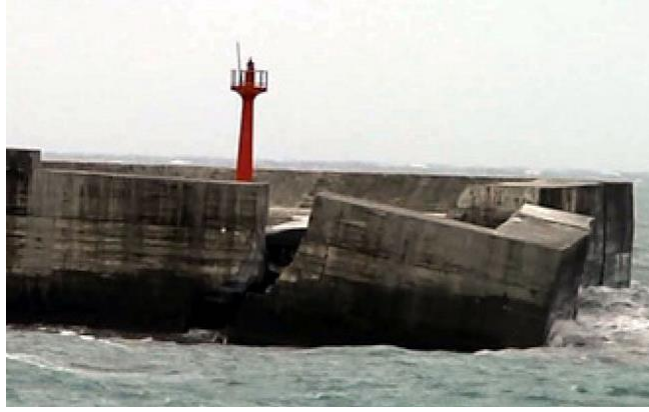
圖 35 基座斷裂、燈塔傾倒（東森新聞）

臺東富岡港向海延伸的凸堤，為富岡港的地標、負責指引漁船的紅色燈塔，基座斷裂、燈塔傾倒（圖 35）。臺中港共有 5 艘商船及 1 艘軍艦斷纜，分別是臺中港順發 66、欽益輪、佳益輪、漢立輪、成路 28 號及海軍馬公紀德艦斷纜，其中欽益輪從西連續壁碼頭被沖至 100 號碼頭，漂流約 7 公里遠（圖 36）。花蓮港東防波堤受強浪衝擊破損，約 200 公尺的胸牆倒塌，可能潰堤影響船隻進出安全。馬祖南北竿水道旁的鵲石導航太陽能燈塔，遭強風吹倒，無法執行船隻導航功能，危及船隻航行安全（圖 37）。

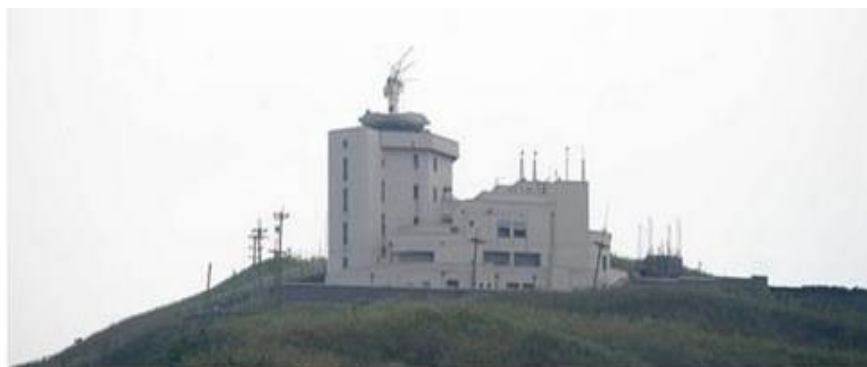
圖 38 天線罩破裂滾落（新聞圖片）

位於新北市瑞芳山區的五分山雷達站，於 1996 年啟用，同年因賀伯颱風損壞，至 1998 年修復重啟，進行 24 小時的雷達測報作業，2015 年受蘇迪勒颱風襲擊，造價 2 億的雷達儀「天線罩」破裂滾落，短期內無法進行氣象觀測（圖 38）。另外，教育部截至 8/11 10:00 統計，全臺共 1,827 間學校受災，其中高雄 246 校、臺中市 197 校及臺南 191 校最多，初估損失 3.57 億元。
