2015 年蘇迪勒颱風災害調查彙整報告

國家災害防救科技中心

中華民國 104 年 11 月

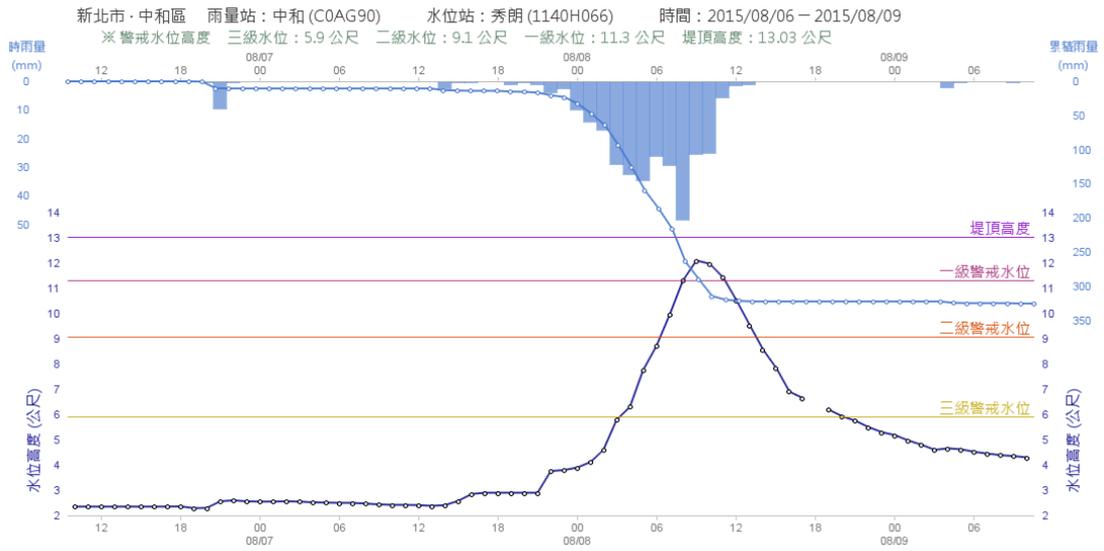
圖 8 淡水河-秀朗橋水位站(資料來源:NCDR-Watch)

由於蘇迪勒颱風在北臺灣山區降下百年頻率之降雨，水位因而高漲，分別由淡水河流域中的秀朗橋水位站與三峽(2)水位站顯示，秀朗橋水位站位於新店溪上，約於 8 月 8 日上午 6 時，水位已達二級警戒(圖 8)，而上游持續降雨，故水位持續往上攀升，9 時達到一級警戒，直至 8 日下午 1 時左右解除水位警戒；三峽(2)水位站位於大漢溪上，水位在 8 日上午 4 時達到二級警戒(圖 9)，8 時達到水位峰值，於近午時解除水位警戒。

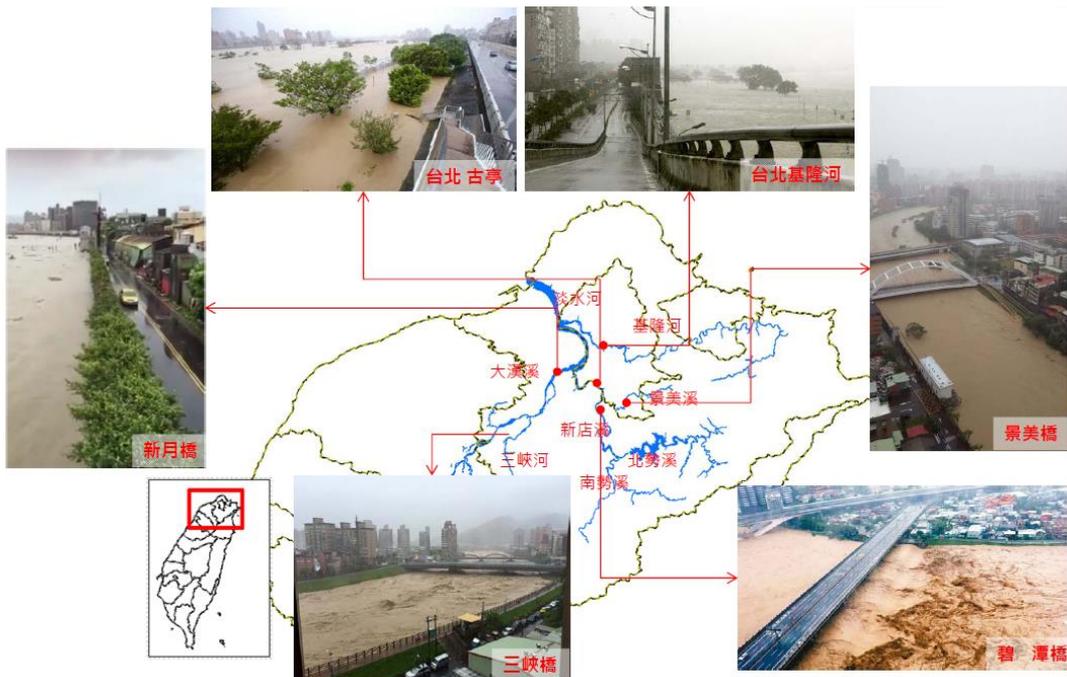
圖 10 大漢溪、新店溪、基隆河及淡水河暴漲情況

蘇迪勒颱風主要降雨集中新北市和宜蘭縣山區，強降雨使得大臺北地區多條河川河水暴漲，包括：大漢溪、新店溪、基隆河及淡水河(圖 10)，滾滾洪水使得高灘地、腳踏車道、運動球場皆被淹沒，並且出現堤防外河水高於堤內行車建物危險景象。除大臺北淹水區因河川水位快速上漲，導致內水不及排出而於都市造成淹水外，宜蘭地區和高雄地區大多致災原因為地勢低窪，而臺南地區致災原因為受到海水倒灌影響，積淹水地區的土地利用大多為農田及道路居多。淹水災情的部分，根據經濟部水利署與中央災害應變中心緊急應變資訊系統(EMIC)通報積、淹水位置共有 304 通報點，分布在 14 縣市 94 鄉鎮(表 6)，其中新北市積、淹水鄉鎮最多，多達 21 個鄉鎮積淹水，圖 11 為蘇迪勒颱風積、淹水鄉鎮分布圖。

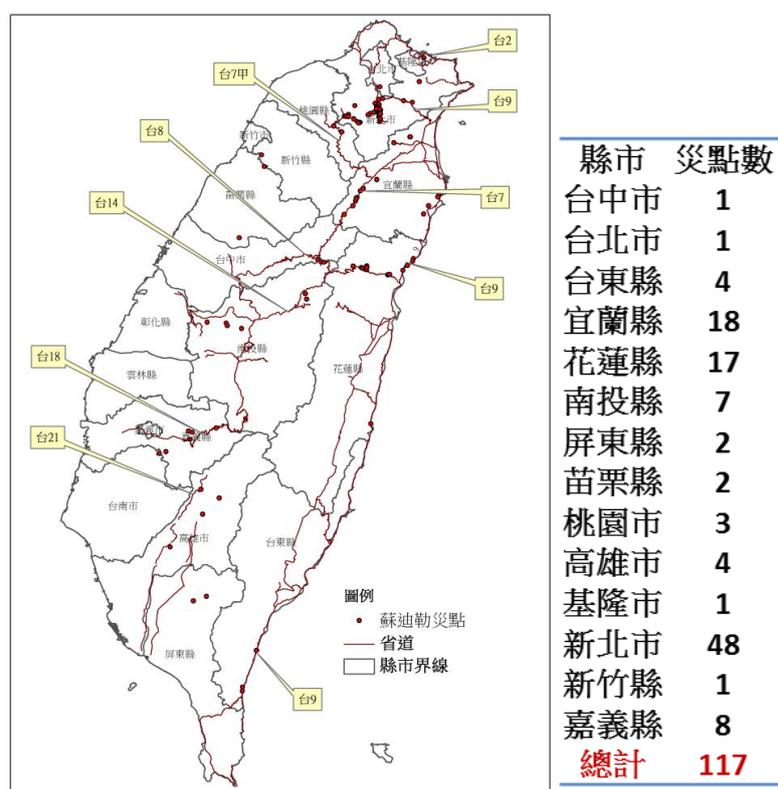
圖 12 蘇迪勒颱風坡地災情統計分佈圖

路總局、中興工程顧問社、NCDR 現勘等資料，各縣市災點分佈如圖 12，其中新北市、宜蘭縣、花蓮縣坡地災情較多，宜蘭縣、花蓮縣以道路災情為主，新北市則以邊坡崩塌、土石流災害為主。道路災情主要分佈在台 2、台 7、台 7 甲、台 9 及台 9 甲，以及新北市烏來區北 107-1、107、三峽北 114 線及坪林北 42 線出現多處邊坡與路基塌陷，而台 8、台 14、台 18 及台 2 則僅有零星災情。坡地災情較為嚴重的區域在新北市新店區廣興里、新北市三峽區有木里，新北市烏來區忠治里、烏來里及桃園市復興區羅浮里等。

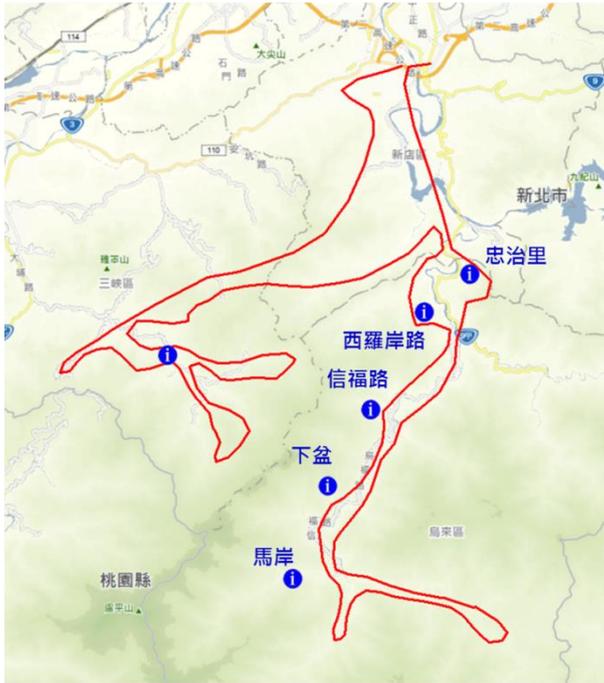
空中勘查歷程：

中勘查，由新店起飛沿途經過忠治坍塌處、拉卡、下盆、福山、馬岸、平廣路、大暴溪（有木里）（圖 15），其中，忠治里（台 9 甲線 10.5 公里）處崩塌最為嚴重（圖 16）。此外，從空中勘查與空照影像判識結果顯示，由拉卡至孝義（桶後溪）林相（圖 17）、南勢溪上游林相（圖 18~圖 19），整個烏來地區大體上林相完整。主要災情發生在南勢溪、桶後溪及其支流集水區域內之小規模土石流、岩屑崩落、路基掏挖、以及坡體表面沖刷、侵蝕等現象。

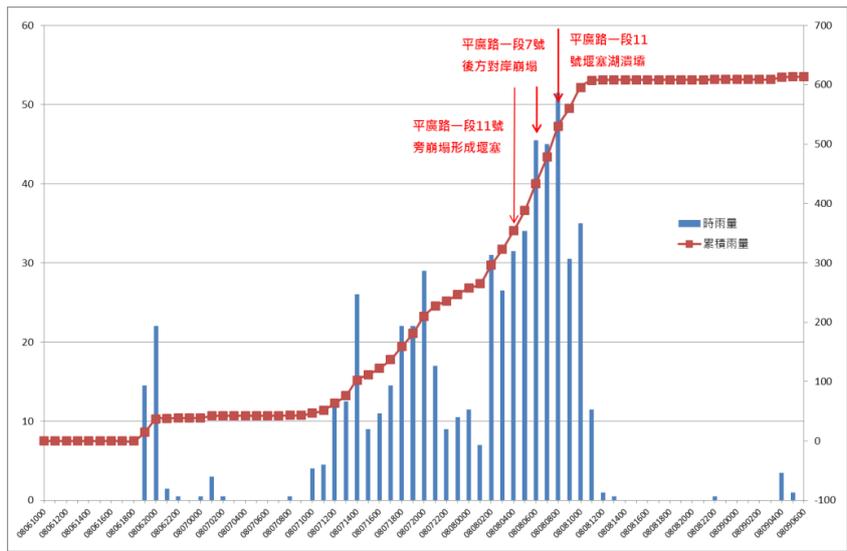
圖 24 屈尺雨量站

其中位於平廣路一段 7 號附近，據當地住戶表示：在 8 月 8 日凌晨 4 點平廣路一段 11 號（青林間學園）旁發生崩塌、土石阻塞平廣溪並形成堰塞湖；4-5 點間開始停電；6 點位於平廣路一段 7 號後方對岸山坡發生崩塌，大量土石阻礙原河道。平廣路一段 7 號後方原有 2 棟平房，且腹地與山壁距離約有 40m，目前僅 10 餘米，土石堆積造成河流改道；7 點時室內電話仍可通訊，老闆與鄰居聯絡；8 點時老闆聽到『碰』像爆炸的聲音，推測是平廣路一段 11 號（青林間學園）旁的堰塞湖發生潰壩，大量土石與水流往下衝，直接沖毀平廣路一段 7 號後方的兩棟平房，當時淹水達 1 樓高，造成一民眾不幸往生（圖 23）。比對屈尺雨量站雨量資料，平廣路一段 11 號（青林間學園）旁發生崩塌時，累積雨量已高達 300 毫米，且清晨 6 時至 8 時正有一小時近 50 毫米的強降雨（圖 24），導致雨量累積快速增加，造成堰塞湖潰壩，加上民宅對岸崩塌阻塞河道，導致土砂直接衝進民宅，造成嚴重災害（圖 25）。

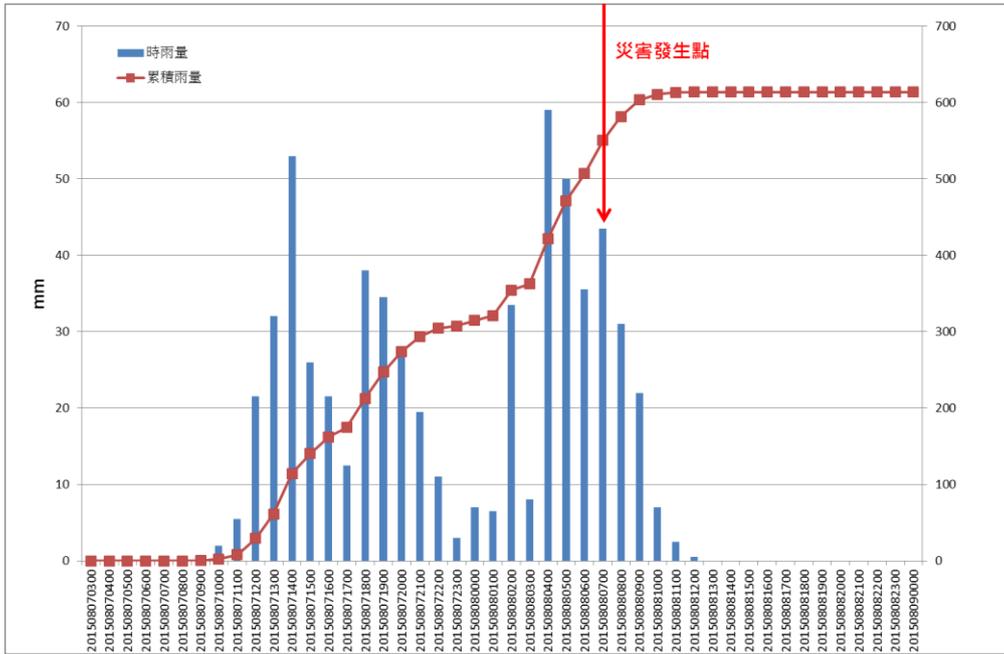
圖 31 復興雨量站雨量圖

在蘇迪勒颱風期間桃園市復興區雨量超過 600mm (圖 31)，位於羅浮里合流聚落 8 月 8 日上午 7 時左右，土石流潛勢溪流(桃市 DF034) 河道邊坡崩塌，引發土石流，下游合流部落 10 戶房屋全遭滑落土石覆蓋幸好 32 名居民提早 1 天撤出，全數平安，依據水土保持局調查結果，崩塌範圍 140m*80m (圖 32)。

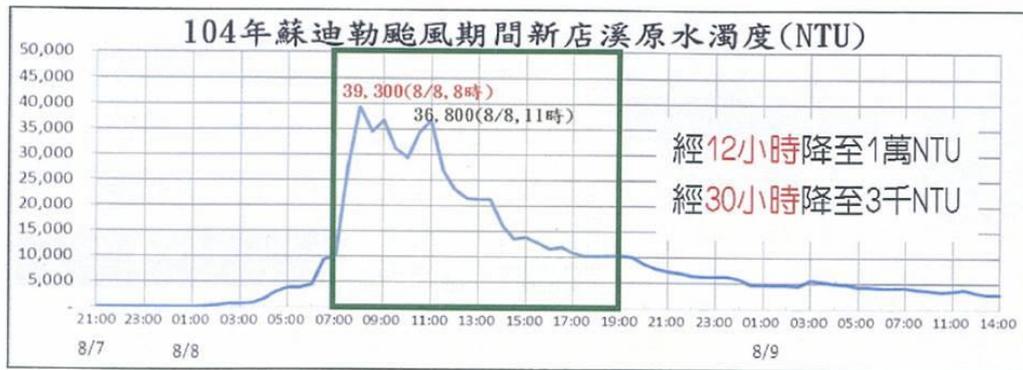
圖 33 蘇迪勒颱風期間新店溪原水濁度 (資料來源:台北自來水事業處)

蘇迪勒颱風的強降雨造成集水區崩塌及邊坡沖蝕，造成南勢溪溪水混濁提高，因此影響大臺北淨水廠處理能力，此次南勢溪水測得濁度 3.9 萬 NTU(圖 33)，創下歷史新高，峰值歷經 12 小時後降至 1 萬 NTU，再經 30 小時降至 3 千 NTU。新店溪水供給大臺北地區 97.5%的用水，此次濁度升高造成臺北地區家戶自來水黃濁及停水 19 萬戶。
