0728 豪雨災害調查彙整報告

坡地與洪旱組

國家災害防救科技中心

報告完成日期：中華民國 114 年 12 月

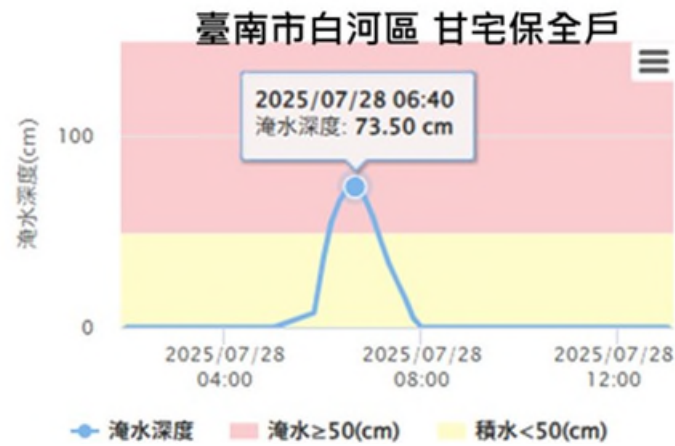
圖 3.1.2、臺南市白河區甘宅保全戶淹水感測器歷線圖

根據白河區甘宅淹水感測器的數據，在28日6時40分測得最高水深達0.735公尺(圖3.1.2)，且淹水情況持續了約3小時後才逐漸消退。甘宅里之所以致災(圖3.1.3)，除了強降雨的直接衝擊外，更因為其位處河谷之中，匯集大量逕流，加上甘宅橋因橋梁底高不足且有漂流木堵塞，嚴重阻礙水流，導致頭前溪溪水暴漲並發生溢淹。此次事件中，頭前溪水位站三度達到河川一級水位警戒(圖3.1.4)，分別在28

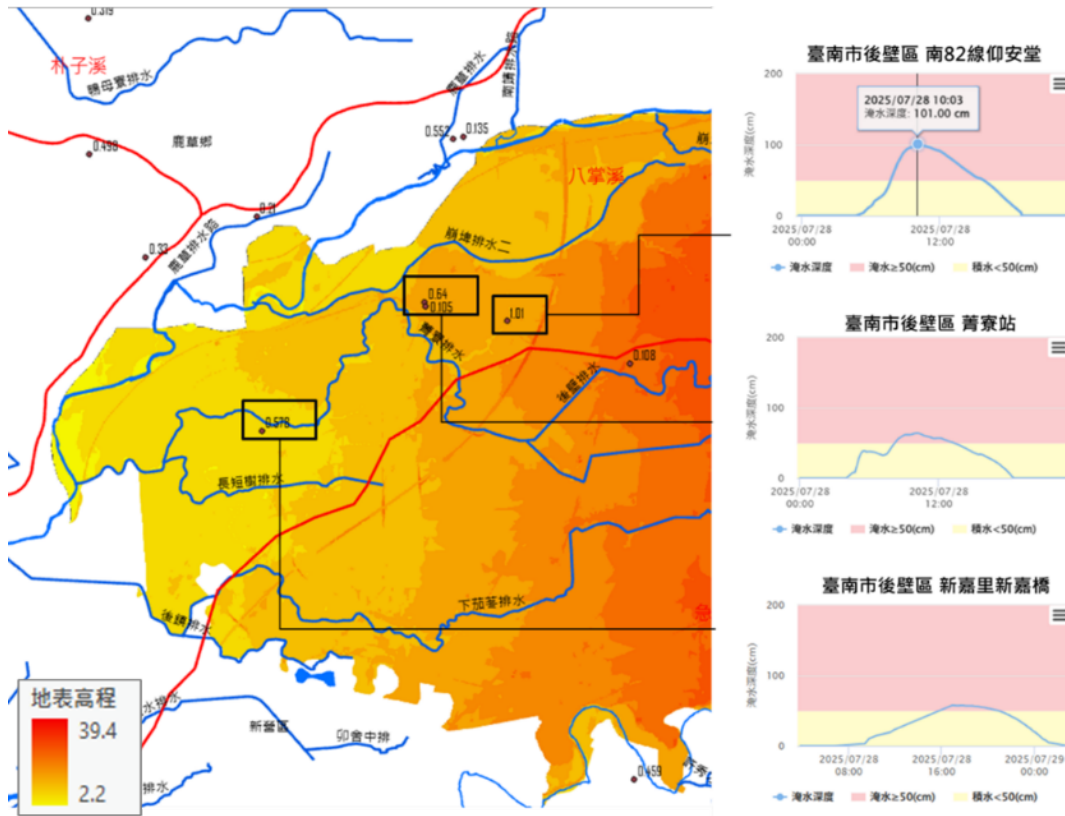
圖 3.1.7 臺南市後壁區地表高程及淹水感測器歷線圖與位置圖(製圖：災防科技中心)

0728 豪雨事件期間，受低壓系統持續影響，臺南後壁地區在 7 月 28 日遭受了極端降雨，24 小時累積雨量高達 423 毫米(圖 3.1.6)。根據後壁雨量站的數據，降雨最劇烈的時段集中在當日 4 時至 10 時，其中 9 時測得的最大時雨量達 80.5 毫米，遠超過一級雨量淹水警戒值的 60 毫米(非整點紀錄更曾在 8 時 30 分測得 98.5 毫米)。由於雨勢強度過大，嚴重超出區域排水設施的設計保護標準(65 毫米/小時)，導致區域排水水位快速上升並發生溢堤。其中災情最嚴重為菁寮中排水沿線，位於菁豐里的仰安堂淹水感測器在 10 時測得水深達 1.01 公尺(圖 3.1.7)。連接菁寮中排的菁寮大排，菁寮老街區也因區排溢流而受災(圖 3.1.8)，社區民宅進水深度約 0.65 公尺。除了菁寮地區外，新

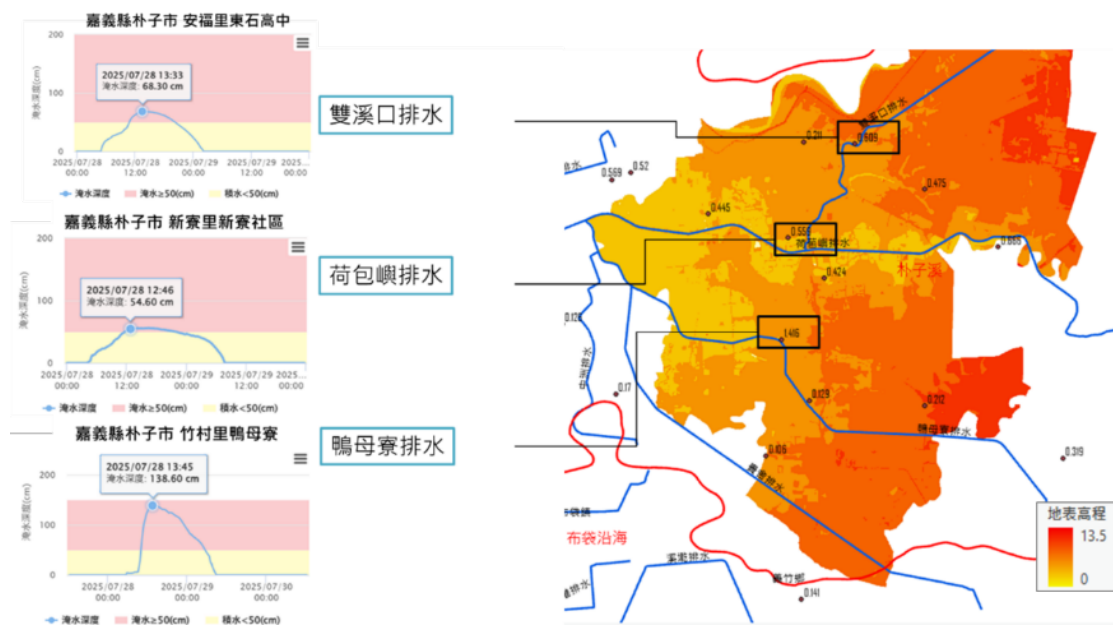
圖 3.1.11、嘉義縣朴子市地表高程及淹水感測器歷線圖與位置圖

在 0728 豪雨事件期間，雙溪口、荷苞嶼和鴨母寮三條主要排水系統皆發生積淹水災害(圖 3.1.11)。其中，鴨母寮排水的災情尤為嚴重(圖 3.1.12)，從清晨 5 時開始積淹，直至 13 時淹水深度達到最高 1.39 公尺，積淹時間持續了約 18 小時。而荷苞嶼排水受豪雨影響導致水位高漲，造成其沿線的區排水因無法順利排出而向低窪地區倒灌積水。新寮里新寮社區的淹水感測器在 28 日 12 時左右測得最高水位 0.55 公尺。匯流至荷苞嶼排水的雙溪口排水，也因下游荷苞嶼水位的高漲產生頂托效應，使得雙溪口排水的主河道水位高漲並溢流河岸，設立於雙溪口大排旁的安福里東石高中淹水感測器在 28 日 13 時測得最高水位 0.68 公尺。

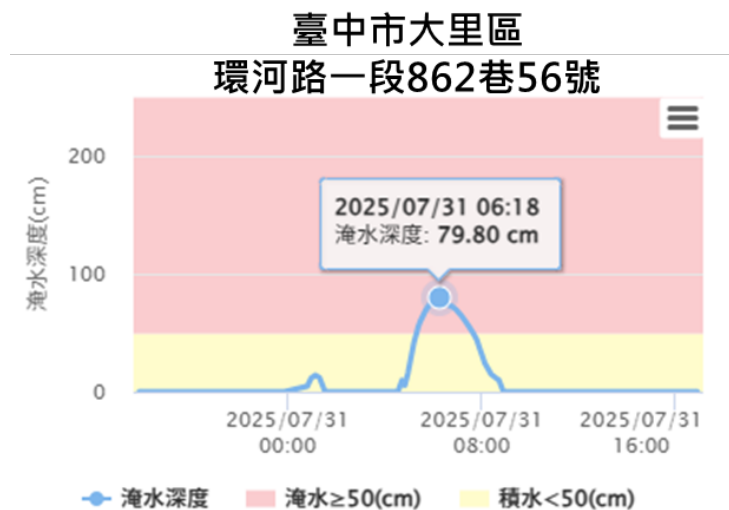
圖 3.1.19、臺中大里區環河路一段淹水感測器水位歷線(製圖：災防科技中心)

臺中市大里區大里雨量站顯示：降雨自 7 月 30 日凌晨即陸續開始，直到 31 日凌晨雨勢明顯增強，其中在 31 日的 0 時、1 時、4 時和 5 時，時雨量均測得約 50 毫米(二級警戒值 45 毫米)(圖 3.1.18)。受此強降雨影響，大里區部分地區出現積水(0.3 公尺以下)，特別的是大里區環河路一段 862 巷的淹水感測器顯示(位於中興大排左岸)，積水深度自 31 日 5 時起逐步上升，並於 6 時 18 分達到最高 0.798 公尺(圖 3.1.19)，直至 8 時降至約 0.3 公尺，此次積淹水延時約 3 小時。

災害主因推估為該路段沿線地處低窪，強降雨使排水系統難以宣洩；同時，中興大排匯入的大里溪水位高漲(上游大里橋水位在 31 日

約 6 時 30 分已達二級警戒線)(表 2.1.4),阻礙了中興大排的排水效率,即使中興抽水站啟動輔助排洪(圖 3.1.20),整體宣洩效益仍相對不易。

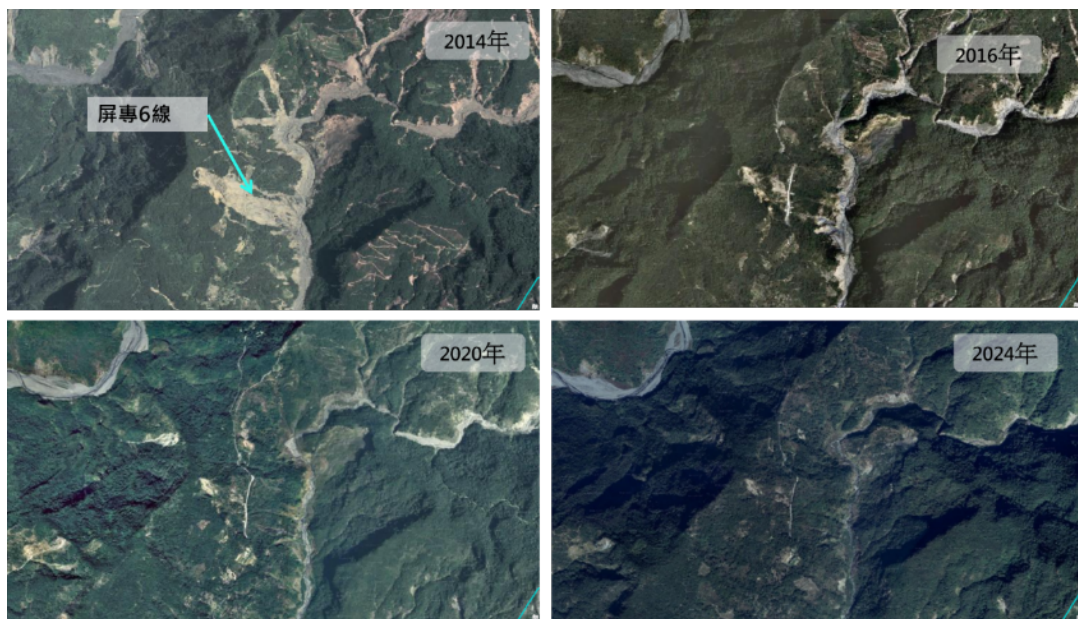
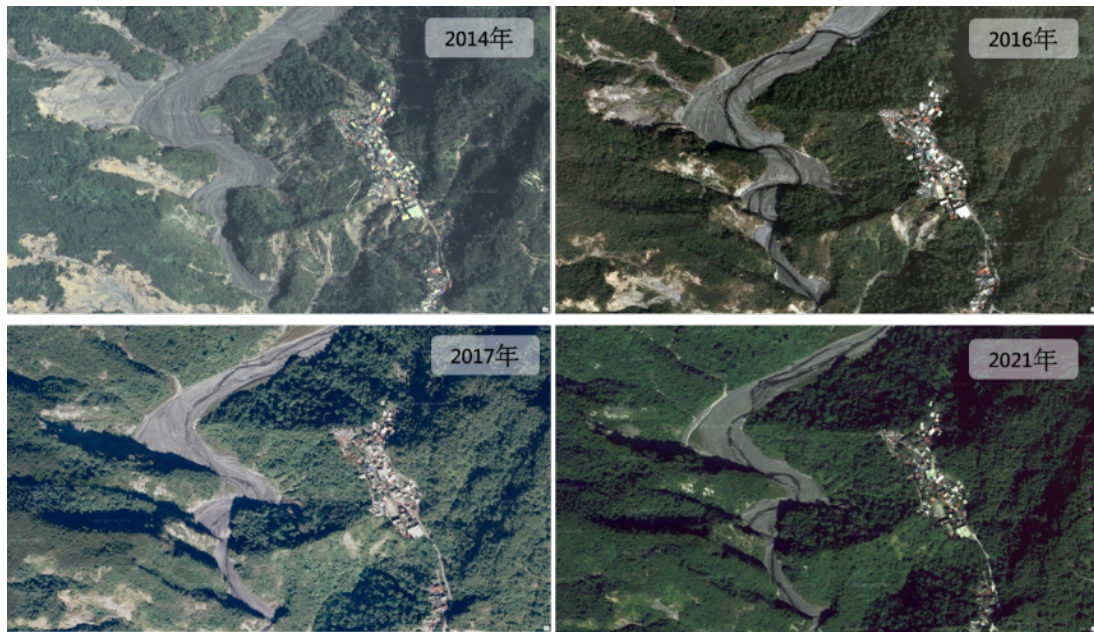
圖 3.2.23、三地門鄉舊大社部落與屏專 6 線正射影像圖(資料來源：

復育至 2024 年仍未完全恢復，顯示該區邊坡具有長期不穩定性(圖 3.2.23a)。

舊大社聚落下邊坡部分亦岩屑崩滑潛勢範圍內(圖 3.2.22b)，從航遙分署正射影像顯示(圖 3.2.23b)，2014 年部落下邊坡仍受莫拉克颱風之影響呈現大面積裸露，至 2016 年才逐漸復育。2025 年 6 月 15 日、8 月 7 日以及 8 月 22 日 Sentinel-2 影像更顯示崩塌仍持續向上擴展，逐漸逼近舊部落範圍。除了受到 0728 豪雨之長延時與高強度降雨影響外，聚落緊鄰河道彎曲內外側交界位置，外側河岸可能受到更強的側向侵蝕作用，使河岸後退、削弱住宅與道路基礎的穩定性，衝擊聚落邊坡失穩的風險。

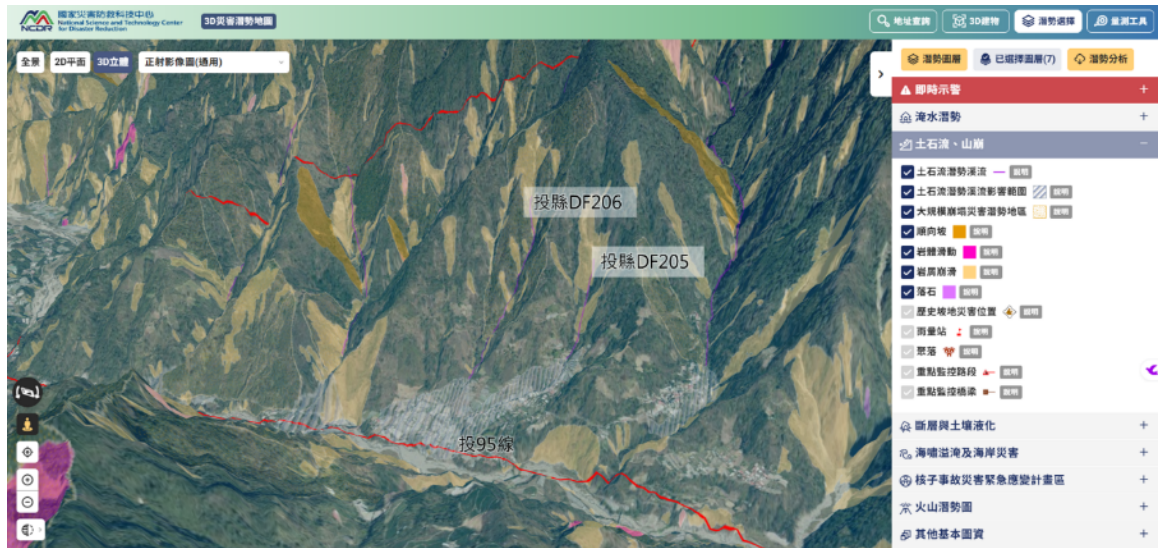
圖 3.2.24、東埔村土石流與崩塌災害潛勢地圖(資料來源：農村水保署；製圖：災防科技中心)

東埔村位在陳有蘭溪中上游，0627 豪雨期間發生土石流災害的地點位在投 95 線 4.3K，由災害潛勢地圖資訊可得知，該處為農村水保署劃定之土石流潛勢溪流投縣 DF206 影響範圍內(圖 3.2.24)，於 0728 豪雨期間仍有土石流出為二次災害高風險區。

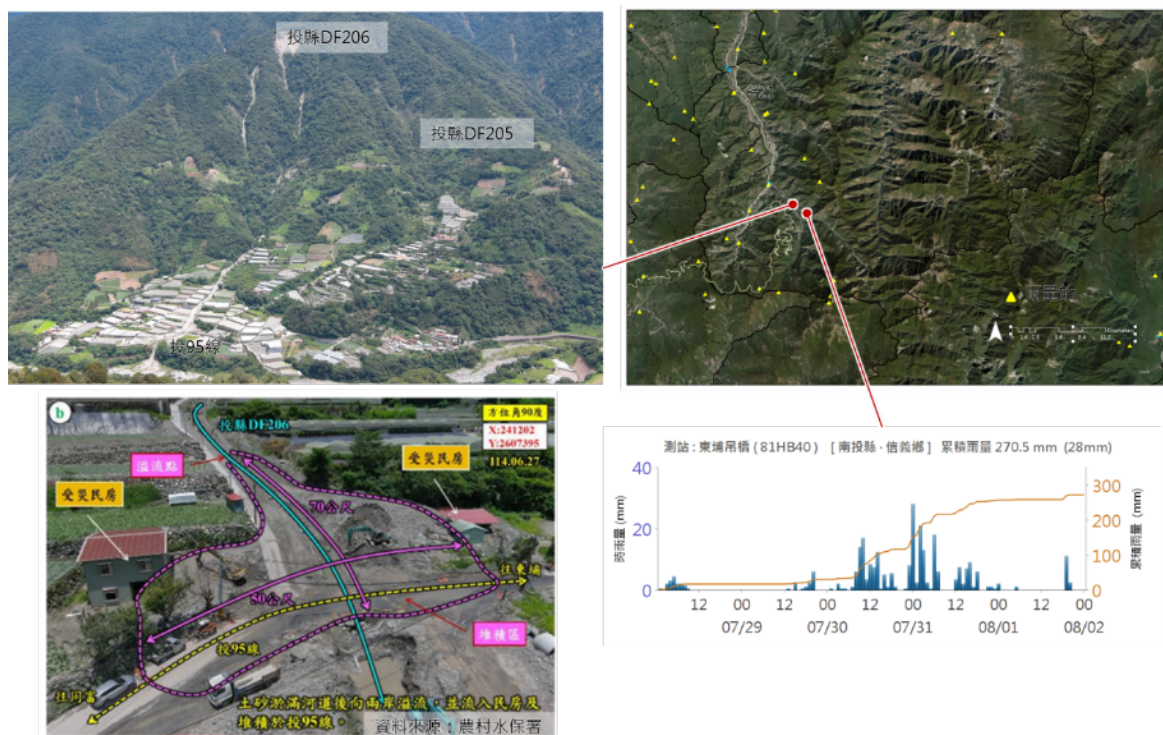
圖 3.2.25、東埔村災害點位與 0728 豪雨期間累積雨量(資料來源：防災科技中心、中央氣象署)

根據災害防救資訊系統中資訊顯示，該處投 95 線 4.3K 因土石大量自河道衝出路面造成道路阻斷，而於 0728 豪雨期間仍有土流出，根據農村水保署調查報告指出，流出堆積範圍長約 70 公尺，寬度約 50 公尺，面積約 1,750 平方公尺，平均堆積深度約 2 公尺，堆積土方量約 3,5000 立方公尺。氣象局雨量測站數據顯示累積雨量約 300 毫米(圖 3.2.25)。

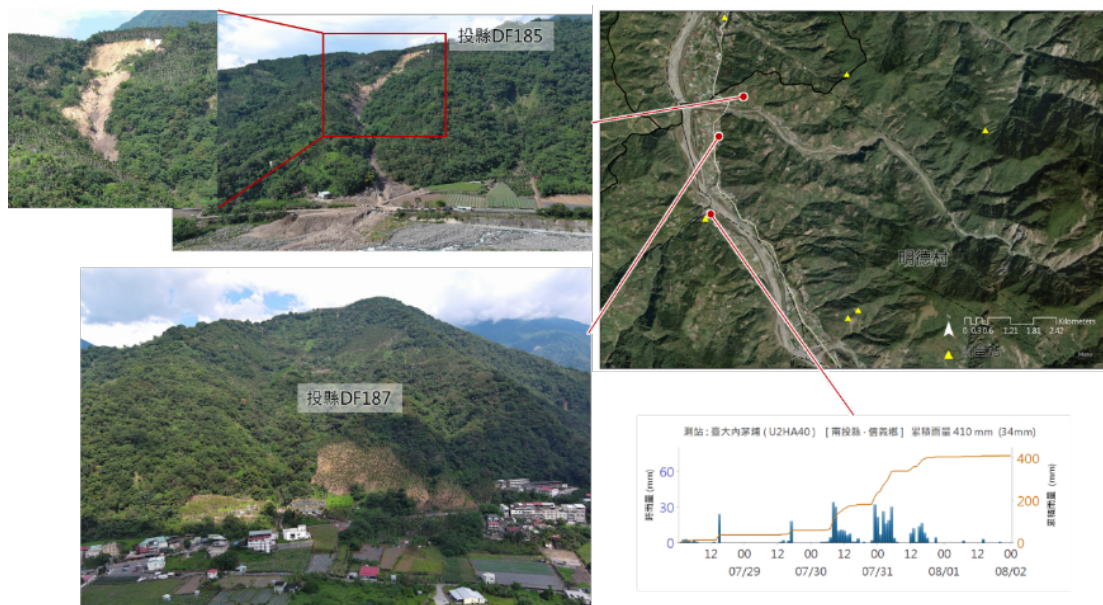
圖 3.2.26、陳有蘭河流域明德村災害點位與 0728 豪雨期間累積雨量

明德村位在陳有蘭溪中下游，0728 影響期間明德村累積雨量約 400 毫米，明德村內兩處發生土石流災害如圖 3.2.26，由災害潛勢地圖資訊可得知，兩處位於農村水保署劃定之土石流潛勢溪流投縣 DF185 以及投縣 DF187 下游，其中投縣 DF187 上游亦為地礦中心繪製之潛在大規模崩塌區如圖 3.2.27。

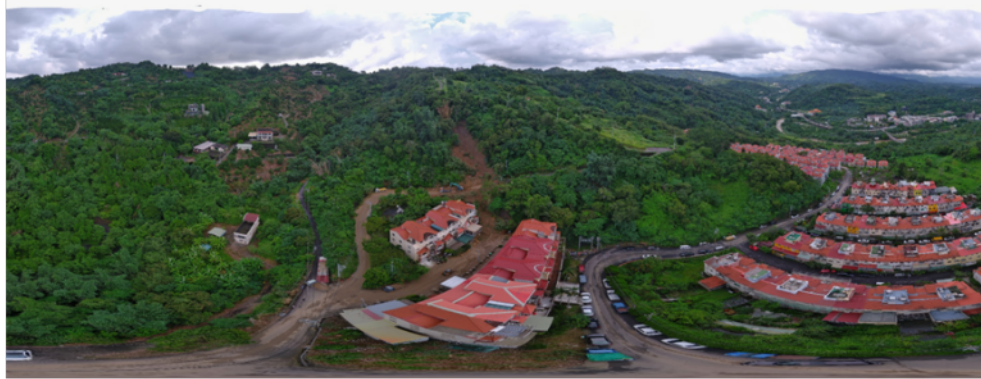
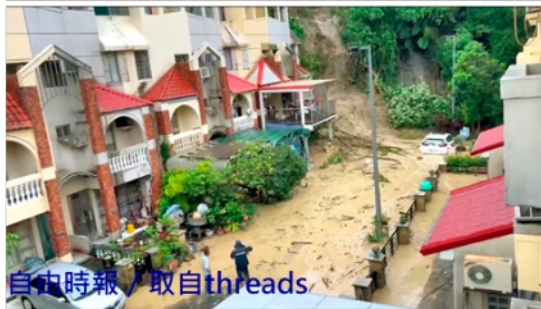
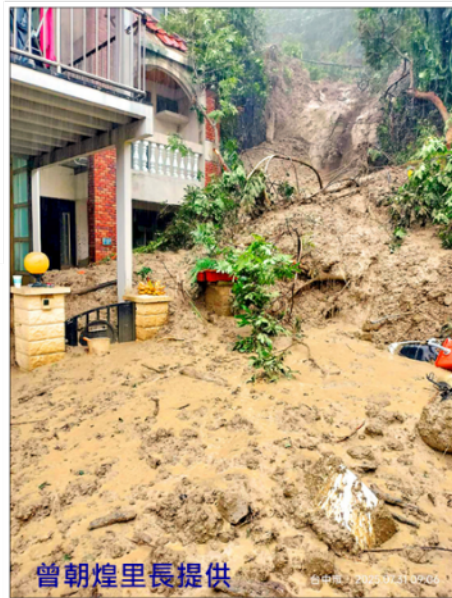
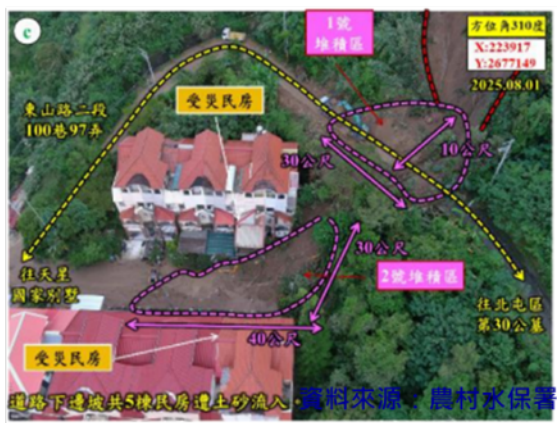
圖 3.2.31、臺中市北屯區大坑里災害照片

7 月 31 日災害發生時，由於降雨強度大且集中，導致大坑里東山路二段 100 巷 97 弄-天星國家別墅/天星社區，被後方崩塌土石掩埋，社區後方的山坡出現大面積崩塌，土石泥流狂洩而下，除淹沒住宅上方道路外，超厚的泥流往下沖，淹沒白色轎車，轎車卡在泥潭當中，兩旁的住戶更是首當其衝，承受泥流衝擊，依據農村水保署調查報告其崩塌範圍長約 30 公尺，寬度約 20 公尺，面積約 300 平方公尺，平均崩塌深度約 3 公尺，崩塌土方量約 900 立方公尺(圖 3.2.31)。

雨造成社區後方邊坡產生淺層崩塌，大量土石挾帶的泥水沖入社區，造成車輛及房屋的損毀。

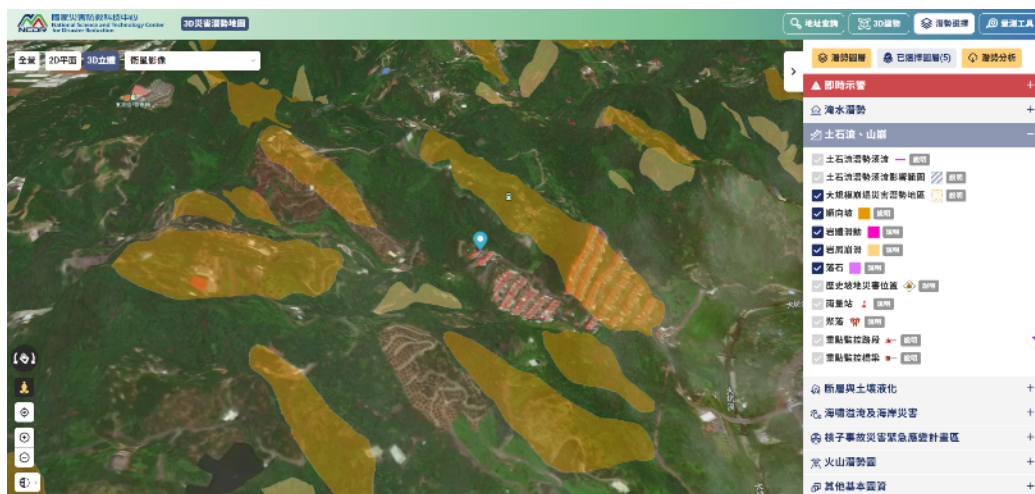
圖 3.2.32、大坑里崩塌災害潛勢地圖(資料來源：經濟部地質調查及礦業管理中心(以下簡稱地礦中心)；製圖：災防科技中心)

由災害潛勢地圖的資訊可得知，主要聚落部分位在經濟部地質調查及礦業管理中心劃設之順向坡範圍內，此次災害位置附近未有災害潛勢，如圖 3.2.32。圖 3.2.33 所示，由中央氣象署大坑雨量測站資料顯示，0728 豪雨期間累積雨量高達 600 毫米，現勘資料顯示亦強降

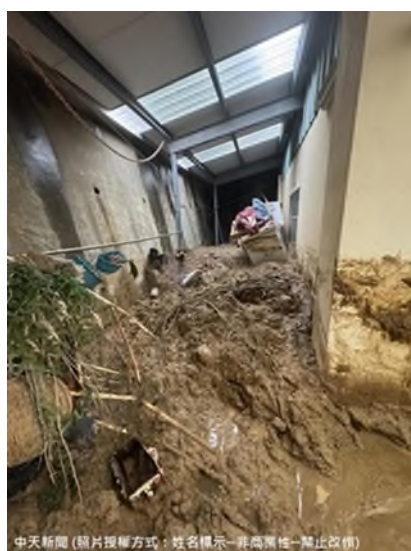
圖 3.2.34、臺中市北屯區大坑里災害照片(中天新聞)

民政里大坑山區民宅後方發生土石崩落(圖 3.2.34)，由災害潛勢地圖的資訊可得知，災害位置附近未有災害潛勢，如圖 3.2.35。

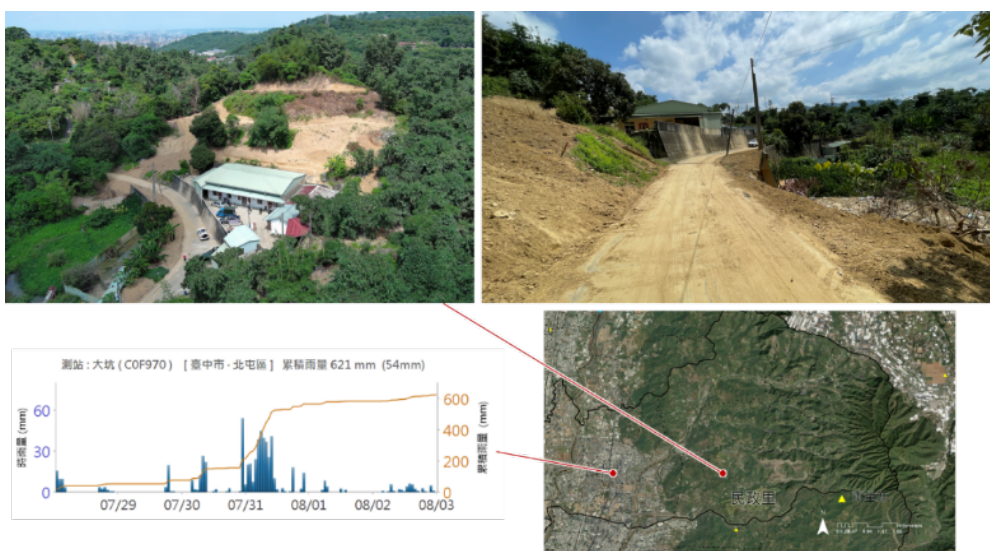
圖 3.2.36、臺中市北屯區民政里 8/28 現勘與豪雨期間累積雨量

由中央氣象署雨量測站資料顯示，8 月 2 日災害發生時，由於 0728 豪雨期間累積雨量達 600 毫米(圖 3.2.36)，現勘資料顯示亦強降雨導致臺中大坑山區民宅被後方崩塌土石掩埋。
