丹娜絲與薇帕颱風災害調查彙整報告

坡地與洪旱組

國家災害防救科技中心

報告完成日期：中華民國 114 年 12 月

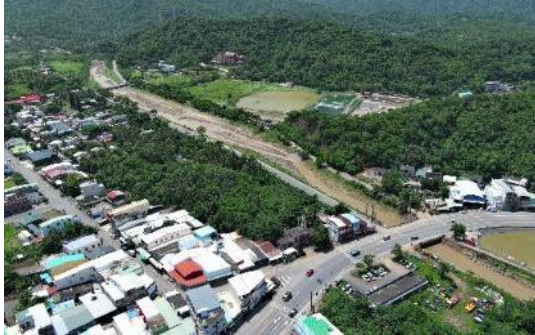
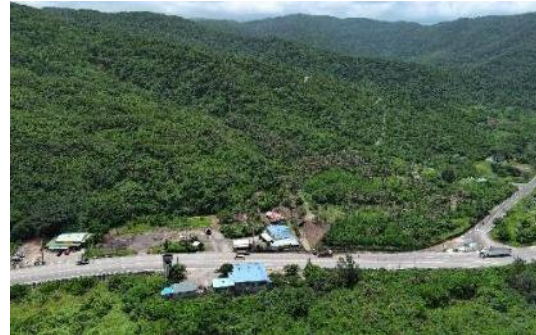
圖 2.5.1 臺東縣台 9 線災後空拍影像紀錄(資料來源：災防科技中心)

根據丹娜絲颱風及 0708 豪雨災損及回報情形報告[7]，截至 7 月 21 日統計，交通設施災損如下：省道公路計 14 處(多為路樹倒伏或燈桿傾斜)、國道 13 處(亦以路樹倒伏或燈桿傾斜為主)、鐵路 14 處(雜物及路樹掉落至軌道)及空運 1 處(高雄機場部分圍籬破損及路樹傾倒)，另亦包含港區設施受損。表 2.5.1 為交通部公路局於丹娜絲颱風影響期間發布之鐵、公路阻斷災情整理，多數災害是因強降雨引發淺層崩塌，或邊坡土石流出導致道路受阻。圖 2.5.1 為災後於臺東縣台 9 線 420K+950 及 425K+100 處進行的空拍影像紀錄。

(a)台 9 線 420K+950 朝庸橋

(b)台 9 線 425k+100(南興路段)

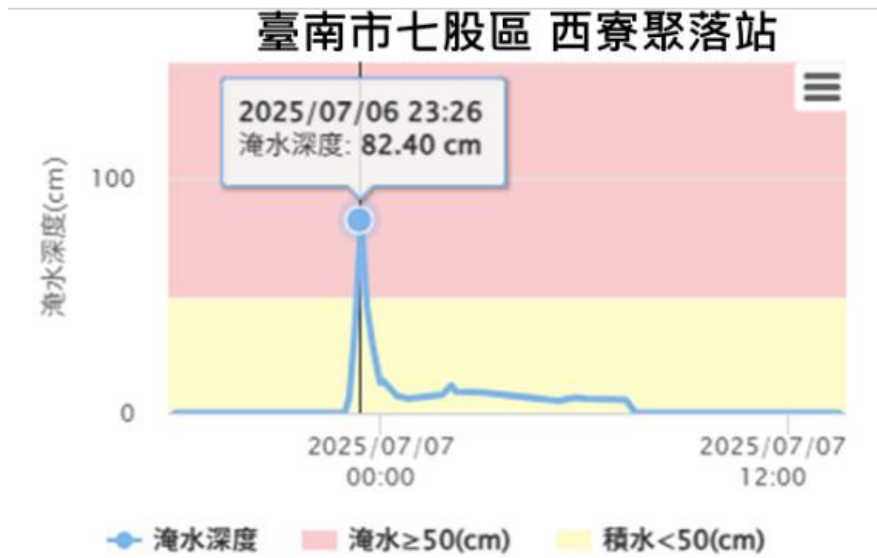
圖 3.1.2、大寮排水畔的西寮里淹水感測器歷線圖(資料來源：水利署)

如圖 3.1.1 所示，臺南市七股區西寮里地勢低窪，東面緊鄰大寮排水，西面毗鄰臺灣海峽及青山漁港。根據現地調查與訪談，該地區淹水發生在 7 月 7 日凌晨，水深一度及胸，但退水速度極快。鄰近雨量站在 7 月 7 日 00 時測得的最大時雨量僅約 19.5 毫米，遠低於一級降雨警戒值(1 小時 55 毫米)，不足以造成嚴重淹水；同時，大寮排水畔的西寮里淹水感測器在 7 月 6 日 23:26 測得最高積淹深度為 82.4 公分(圖 3.1.2)。透過將軍潮位站的風玫瑰圖分析，7 月 6 日至 7 月 8 日期間風向集中為西南風(圖 3.1.3)。更重要的是，圖 3.1.4 顯示 7 月 7 日 00 時測得的最高潮位達 1.43 公尺，已超過當地的注意潮位(1.35 公尺)。鑑於淹水發生時間(7 月 7 日凌晨)與最高潮位出現時間(7 月 7 日 00 時)高度吻合，且當地雨量極低(圖 3.1.5)，故可推估西寮里淹水的主因，是颱風期間因強勁西南風帶來的暴潮，導致海水倒灌進入地勢低窪的地區。

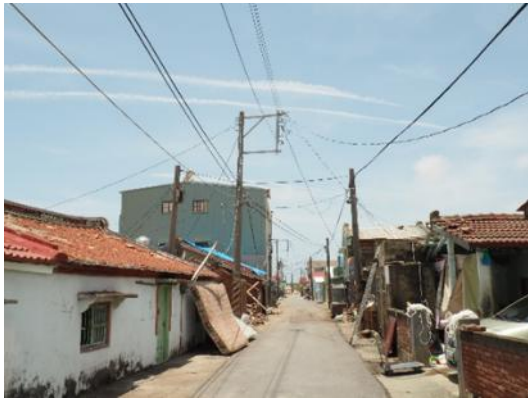
(a)災後一周西寮里社區尚在清理家園，沿路可見遭水浸濕的家具以及因應停電而臨時布設的電線(資料來源：災防科技中心)

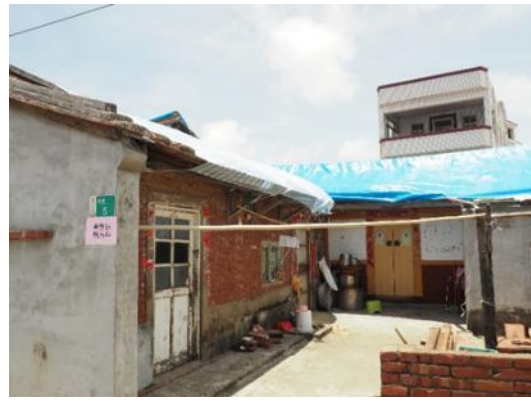
(b)西寮里大量屋頂遭強風吹毀，因此沿途可見多處臨時用帆布覆蓋的屋舍等待修繕(資料來源：災防科技中心)

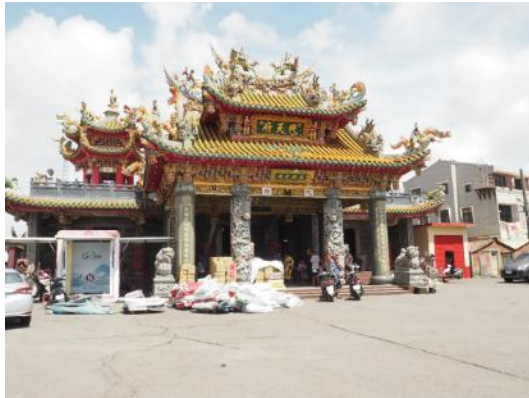
(e)頂山代天府作為頂山里物資集中區，廟宇正面屋瓦亦有損毀

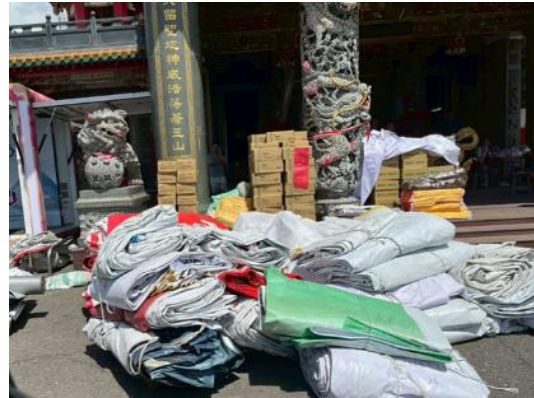
(f)頂山代天府之廟前廣場仍可見用於屋頂修繕的廣告帆布

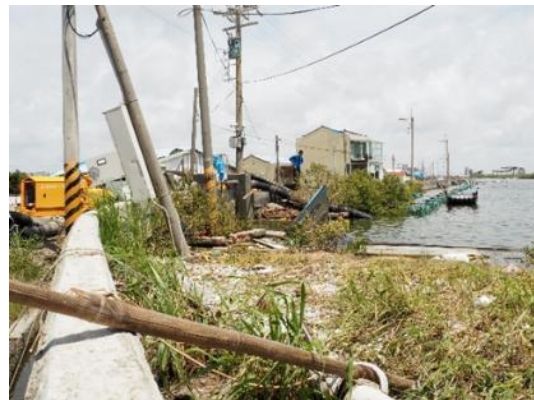
(h)西寮里社區周圍電桿遭強風吹倒的情形，台電人員仍在搶修中

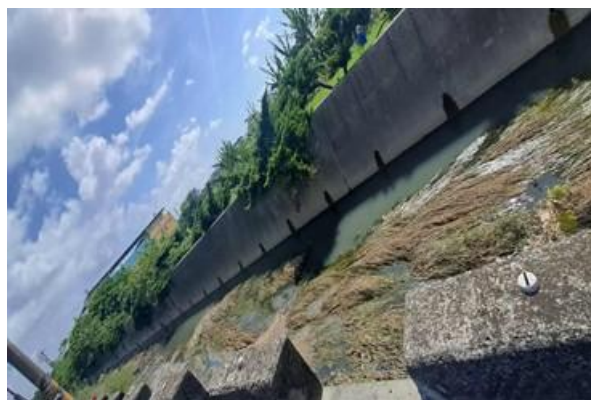
圖 3.3.4、彰化縣溪湖鎮埔鹽幹線災後現勘

同時，災後現勘埔鹽幹線時，發現該大排內水位曾明顯高漲，水流衝擊導致水溝內的雜草與植被完全倒向水流方向，佐證了當時埔鹽幹線水位高(圖 3.3.4)。另外，埔鹽幹線周邊有大片農地，漫淹的地表逕流，讓這些農地發揮了間接的滯洪功能，有效緩衝了洪峰，避免災情進一步擴大。

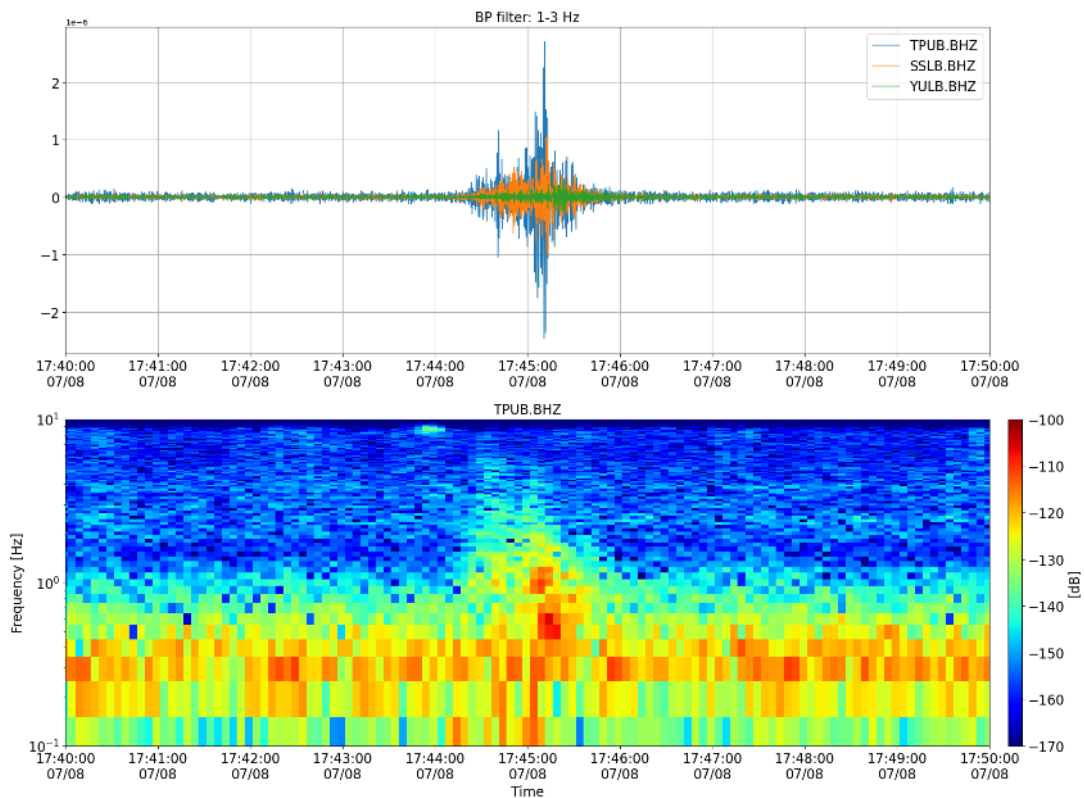
圖 3.4.4、7 月 8 日 17:44 草嶺崩塌地動訊號。上圖為三處測站 Z 軸訊號，已通過 1~3Hz 帶通濾波器；下圖為大埔站訊號的時頻譜圖

從堰塞湖生成到下游水位驟降應有一段延遲時間，因此堰塞湖生成應在 18:10 以前。由於堰塞湖為崩塌土砂堵塞河道所造成，可由地動分析取得崩塌時間。圖 3.4.3 為臺灣寬頻地震網分布圖，本報告取用距離草嶺堰塞湖較近的大埔(31.17 公里)、雙龍(37.53 公里)及玉里(67.23 公里)三個測站，分析崩塌可能發生的時間段。藉由圖 3.4.4 大埔站的時頻譜(spectrogram)可知，17:44~17:46 有發現崩塌訊號的三角形能量分布，歷時 2 分鐘，主要能量頻帶分布在 5Hz 以下。為避免 <1Hz 的低頻環境訊號干擾，圖 3.4.4 將三個測站的訊號均通過 1~3Hz 帶通濾波器(band-pass filter)，從濾波後的訊號時序列可發現，在相同的 2 分鐘內，三個測站均有測得此訊號，且測站較遠則相對應的震幅

明顯衰減，大埔及雙龍與堰塞湖距離差異較小，因此波形一致。從這些分析結果顯示 17:44 應為崩塌發生時間，即堰塞湖生成時間。

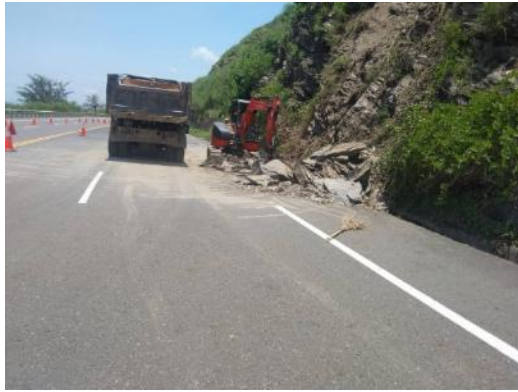
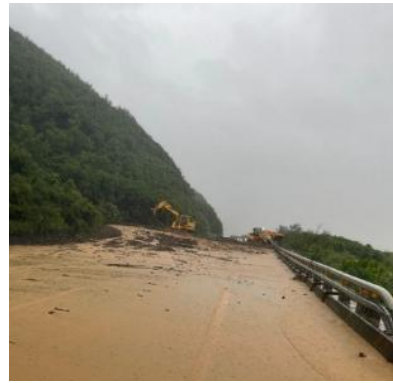
圖 6.1.2、台 9 線 417.1K 路段受災情形(資料來源：(a)公路局[21]、
(b)公路局[22])

丹娜絲颱風過後，公路局道路巡查人員於 114 年 7 月 8 日上午 08 時 10 分發現台 9 線 417.1K 上邊坡發生土石坍塌(圖 1(a))。其後有民眾駕駛轎車因煞車不及衝上土石堆，所幸人員均未受傷[21]。相同路段於薇帕颱風影響期間(7 月 21 日)再度發生土石流出(圖 6.1.2(b))，造成道路阻斷無法通行，經搶修後於 7 月 21 日下午 14 時 30 分恢復通車。圖 6.1.3 為災後現地紀錄照片，可見該區邊坡出現兩處崩塌跡象：左側為丹娜絲颱風後的土石坍方區，右側則為薇帕颱風豪雨造成的蝕溝型土石流出區，兩次事件均影響下方台 9 線通行。

比對該區之坡地災害潛勢資料(圖 6.1.4)可知，該地原屬岩屑崩滑潛勢區，地質構造鬆散且坡度陡峭，在強降雨影響下易發生災害。圖 6.1.5 為鄰近大鳥雨量站之降雨歷線圖，可見丹娜絲颱風期間該區降下顯著豪雨，推測圖 6.1.2(a)之坍塌事件是因長時降雨使土體含水量飽和，經短暫放晴與陽光曝曬後，土體結構鬆動導致滑動所致。後續於 7 月 21 日再受薇帕颱風降雨影響，時雨量最高達 89.5 毫米，瞬間強降雨進一步引發邊坡崩塌與土石流出，造成道路阻斷。

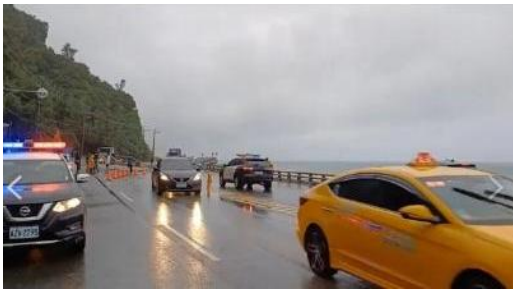
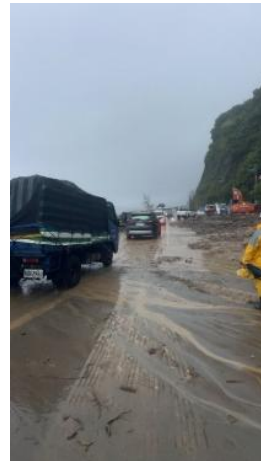
圖 6.1.6、台 9 線 405.1k 路段受災情形(資料來源：(a)獨家報導[25]、
(b)公路局[26])

受丹娜絲颱風豪雨影響，導致台 9 線(南迴公路)多處發生災情。其中，台 9 線 405.1K(大溪路段)於 7 月 6 日傍晚出現泥水夾帶土石沖刷至路面情形，造成南下車道中斷無法通行(圖 6.1.6(a))。同一路段在 7 月 19 日早晨，受薇帕颱風豪雨影響，再次發生土石泥流流出，導致交通受阻(圖 6.1.6(b))。公路局隨後於當日下午 15 時 50 分搶通北上車道，恢復雙向通行。圖 6.1.7 為災後現地調查紀錄，可見崩塌冠部位置已接近山脊，薇帕颱風期間形成的泥流夾帶土石自上方沖出，現仍堆積於台 9 線下邊坡處。

比對該區坡地災害潛勢資料(圖 6.1.8)，顯示該處原屬落石潛勢區，於強降雨作用下易發生災害。鄰近雨量站大溪山測站之降雨歷線圖(圖 6.1.9)顯示，7 月 6 日傍晚及 7 月 19 日白天均有持續性降雨，與兩次崩塌事件時序相符。丹娜絲颱風影響期間最大時雨量為 35.5 毫米，而薇帕颱風期間則為 38 毫米。綜合降雨與地形特性研判，連續性降雨可能導致坡體含水量上升、土體強度降低，進而增加邊坡災害發生。

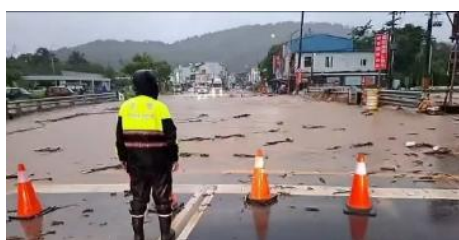
圖 6.1.10、台 9 線朝庸橋路段受災情形(資料來源：(a)公路局：公路人 FB[27]、(b)公路局[28])

420K+950(朝庸橋)發生溪水暴漲事件。當時朝庸溪水位迅速上升並漫過橋面，泥水及漂流木散布於橋面全線，導致道路全線封閉暫停通行(圖 6.1.10(a))。其後於薇帕颱風期間，7 月 21 日上午約 6 時 55 分，朝庸橋再度出現溪水暴漲情形(圖 6.1.10(b))，至當日上午 10 時 30 分水位稍退，相關單位隨即清理橋面雜物與淤泥，恢復正常通行。圖 6.1.11 為災後現勘照片，顯示橋面與兩側護欄皆有洪水沖蝕與漂流物堆積痕跡。

現場訪談 7-ELEVEN 尚武門市員工表示，朝庸橋此次溪水暴漲為 2025 年首次發生的情形，過去並未出現過類似橋面漫水災害事件。圖 6.1.12 為鄰近雨量站大武測站之降雨歷線圖，可見於 7 月 10 日 6 時及 7 月 21 日 6 時均出現一段強降雨，顯示兩次溪水暴漲事件與短時強降雨具有關聯性。

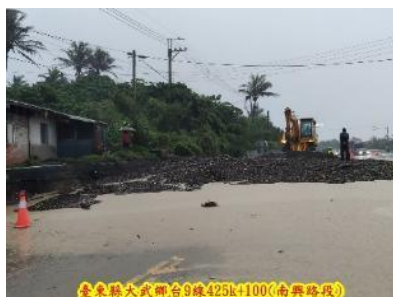
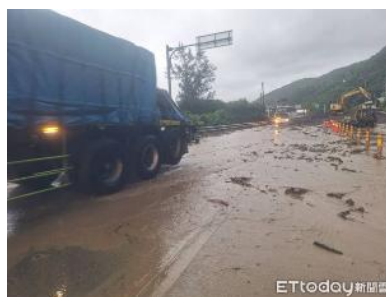
圖 6.1.13、台 9 線 425k+100 路段受災情形(資料來源：(a)公路局
[29]、(b)ETToday[30])

丹娜絲颱風影響期間，臺東縣大武鄉台 9 線 425K+100(南興路段)旁山溝於 7 月 10 日 6 時發生土石泥流沖出災害，土石自上方蝕溝沖入下方三戶民宅，並造成道路全線中斷無法通行(圖 6.1.13(a))。其後在薇帕颱風期間，7 月 21 日同一路段再次因豪雨影響發生土石泥流流出，導致道路一度阻斷(圖 6.1.13(b))。圖 6.1.14 為災後現勘照片，可見現場道路之淤泥已清除，交通恢復暢通，惟受影響民宅仍有土石與淤泥堆積，當地持續進行清理作業。

比對該區坡地災害潛勢資料(圖 6.1.15)，可知本次發生災害之蝕溝位於岩屑崩滑潛勢區內，地形陡峭且土體鬆散，在兩次颱風豪雨影響下均發生災害現象。鄰近南田測站之降雨歷線圖(圖 6.1.16)顯示，丹娜絲颱風期間於 7 月 10 日清晨出現一波強降雨，而薇帕颱風期間則於 7 月 21 日上午再度出現明顯降雨，最大時雨量達 63.5 毫米。綜合降雨特性與地形條件研判，降雨強烈造成坡面表土遭到沖刷，鬆動的土石沿山溝下滑，導致道路中斷並影響民宅。

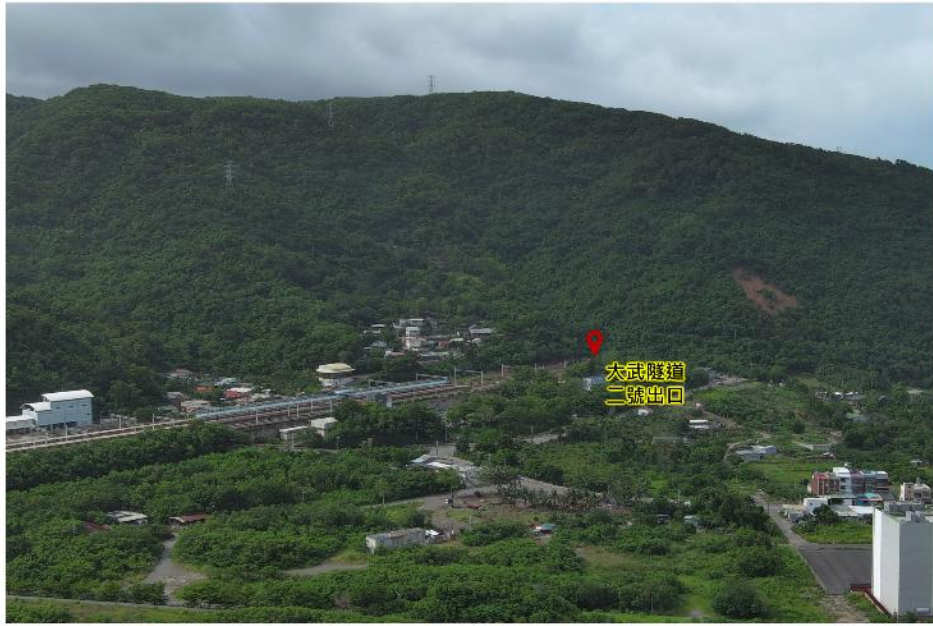
圖 6.1.18、大武隧道二號出口調查照片(資料來源：災防科技中心
2025/07/24 攝)

臺東縣大武鄉大武隧道二號出口，發生大量土石沖出淹沒軌道(圖 6.1.17)，導致列車僅能行駛至大武車站，南迴鐵路台東至屏東枋寮區間一度中斷通行[31][32]。圖 6.1.18 為災後現勘照片，顯示現場土石堆積已清除，鐵路恢復正常運行，惟隧道二號出口處仍可見明顯土石沖出痕跡，且隧道北側邊坡另有一處崩塌跡象。

比對該區坡地災害潛勢資料(圖 6.1.19)，可見隧道出口上方存在一條蝕溝型地形，且位於岩屑崩滑潛勢區內，顯示坡體受降雨影響極為敏感。鄰近雨量站大武測站之降雨歷線圖(圖 6.1.20)顯示，事發當時 7 月 21 日 6 時的時雨量達 102 毫米，為高強度降雨事件。綜合分析，短時間內大量降雨可能導致坡面集水迅速、沖蝕能量劇增，促使上方鬆動土石沿蝕溝下滑，最終沖入軌道，造成鐵道受阻。

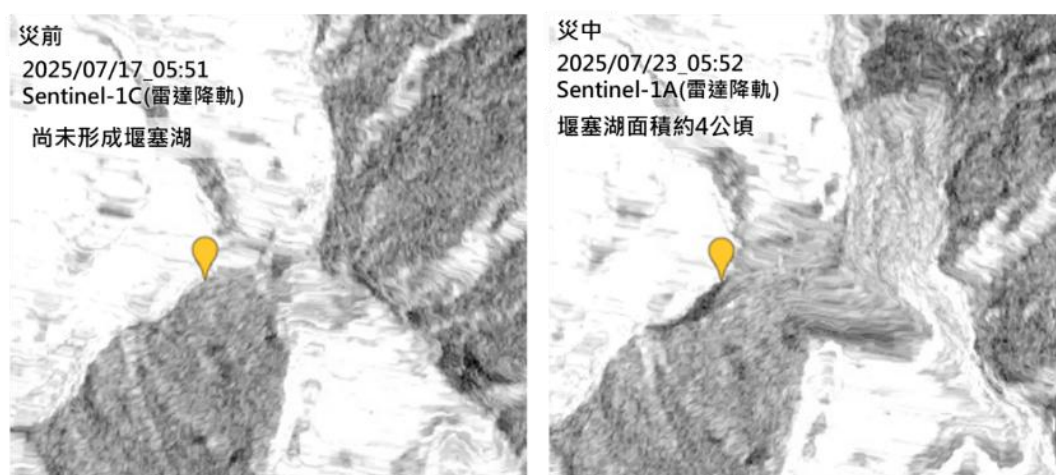
圖 6.3.2、馬太鞍溪堰塞湖災前(左)與災中(右)之 Sentinel-1 雷達衛星影像(製圖：災防科技中心)

2025 年 7 月 18 至 19 日受薇帕颱風外圍環流影響，於 7 月 21 日約 17 時 54 分發生大規模崩塌(依據 USGS 及臺灣地動偵測訊號)，造成馬太鞍溪上游河道邊坡崩塌，大量土石崩落並堵塞河道並形成堰塞

湖。根據 Sentinel-1 雷達衛星影像判釋結果，7 月 17 日颱風前的降軌影像尚未顯示堰塞湖跡象(圖 6.3.2 左黃色圖標位置)；惟於 7 月 23 日降軌影像中，可觀察到約 4 公頃的堰塞湖水體，如圖 6.3.2 右黃色圖標之黑色陰影處。
