## 2014 年廣島土砂災害紀要

### 摘要

2014 年 8 月 20 日日本廣島市因為鋒面通過，於凌晨降下暴雨，其歷程僅約 2.5 小時，累積降雨量達 235mm，該降雨事件造成廣島市內的安佐南區及安佐北區發生多起崩塌及土石流災害。由於崩塌及土石流皆發生於人口稠密之處，共造成數十棟房屋沖毀、總計 74 人死亡，是近年死傷最為嚴重的土砂災害之一。因此本報告彙集文獻以及現地訪查資料，歸納出此次災害之主要災因為極端強降雨、風化地質組成、應變作業不及、以及山坡地高度開發等因素。

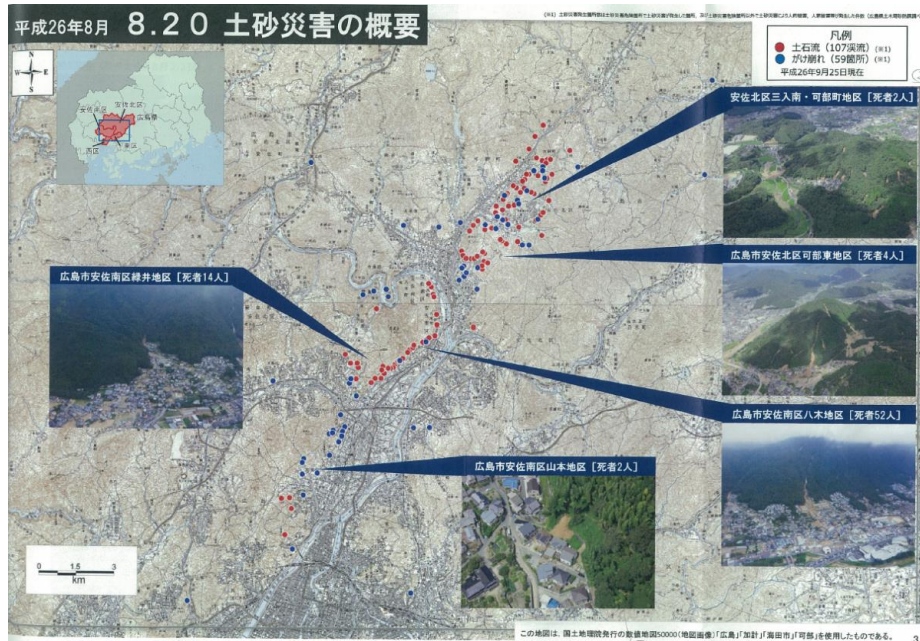
圖 1.廣島市土砂災害分布圖

口稠密之山坡地地區，造成許多房舍沖毀以及大量傷亡事件。截至 9 月 26 日之內閣府災害處置報、以及廣島縣災害對策本部資料顯示：全市死亡人數 74 人、44 人輕重傷(表 1)。其中，安佐南區的八木三丁目處，因其集合住宅分布於土石流之河口扇狀地，半數住宅被土石沖毀或破壞，共 52 人傷亡於此。圖 1 是廣島市本次土砂災害的分布圖，圖中紅點為土石流事件共 107 溪流，藍點為坡地崩塌災點共 59 處（廣島市砂防部，統計至 9 月 25 日）。圖 2 為廣島市八木地區縣營住宅後方土石流空照圖，土石流源頭到堆積部約 750 公尺，並依據日本土木學會災害調查報告，土石流集水區共 23 公畝上游源頭(圖 3)，除了一條主流外，還有二條支流形成；本次土石流共有三波堆積，其堆積情況如圖 4 所示。

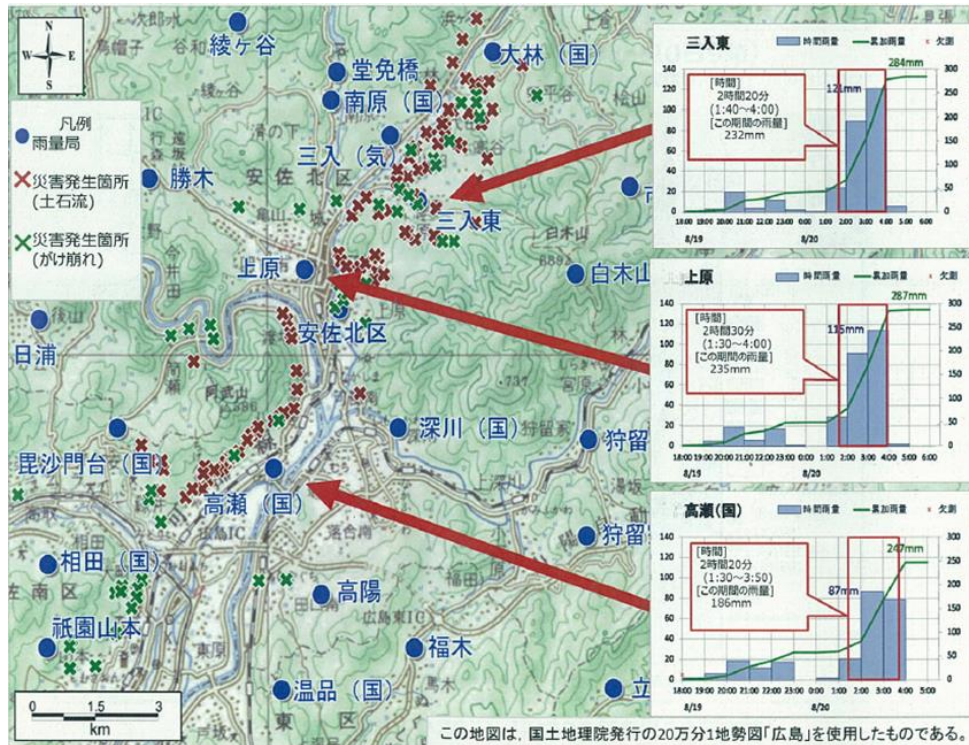
圖 11. 廣島市安佐北、南區災害分布與雨量站分布圖  
資料來源:廣島市消防局、日本國土交通省、日本氣象廳

統的持續發展。20 日凌晨強烈對流系統通過日本西部地區，導致了廣島地區發生短延時、強降雨的暴雨事件。最大降雨地區為安佐北區三入東地雨量站測出之時雨量達 121mm(表 2、圖 11)，雖然 24 小時累積雨量為 284mm，但是僅在凌晨 1 時 40 分至 4 時之間，累積降雨已達 232mm。災情最嚴重的安佐南區，代表雨量站之高瀨測站最大時雨量 87mm(圖 12)，24 小時之時雨量為 247mm，其中當地時間 20 日 1 點 30 分至 3 點 50 分間的 2 小時 20 分中，降雨量達 186mm。由於廣島市的八月平均降雨約為 143mm，因此，可判斷廣島市內多處土石流災害事件的發生，是由強降雨所誘發造成的。

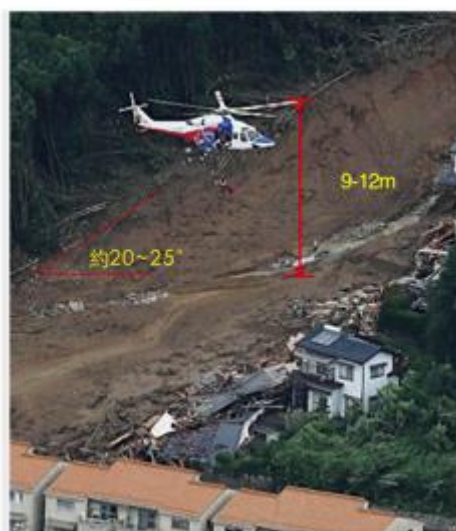
圖 15.廣島地區地質與土壤空照

泛，尤其是本州島西側，大部分皆由花崗岩組成。花崗岩主要由長石、石英、雲母等造岩礦物組成，受到火山作用所形成。由於花崗岩容易受到風化作用而侵蝕形成高嶺土，且其受風化的速度相當快。在經年累月的風化作用之下，其風化形成之土壤層可達 100 公尺，也因此花崗岩分布之地區，容易受到降雨而使得地表表層材料鬆軟，降低強度進而造成崩塌。廣島地區的坡面地表層數公尺厚度便是由高嶺土、未風化花崗岩塊、以及碎石所組成。由災害影像及現場觀察顯示，土石流上游發生部的集水區並無大面積的崩塌(圖 14 左)，而是上游土石流局部崩塌後，沿野溪坑溝搬運移動時，連同石塊、泥土、殘木等下刷高度風化花崗岩土層，並造成土石流溪溝的向下和兩側侵蝕(圖 14 右)，最後高度風化的花崗岩材料被沖刷移動至下游，沖毀及覆蓋住宅及交通幹線，從圖 15 顯示，流動段到堆積段的坡度達 20-25 度，土石流下游的刷深厚度至少有 9-12 公尺，另外，從災害發生之初的照片也可發現到，大部分沖刷至住宅區及交通要道的土石以泥土為主，而較少見大塊岩石。

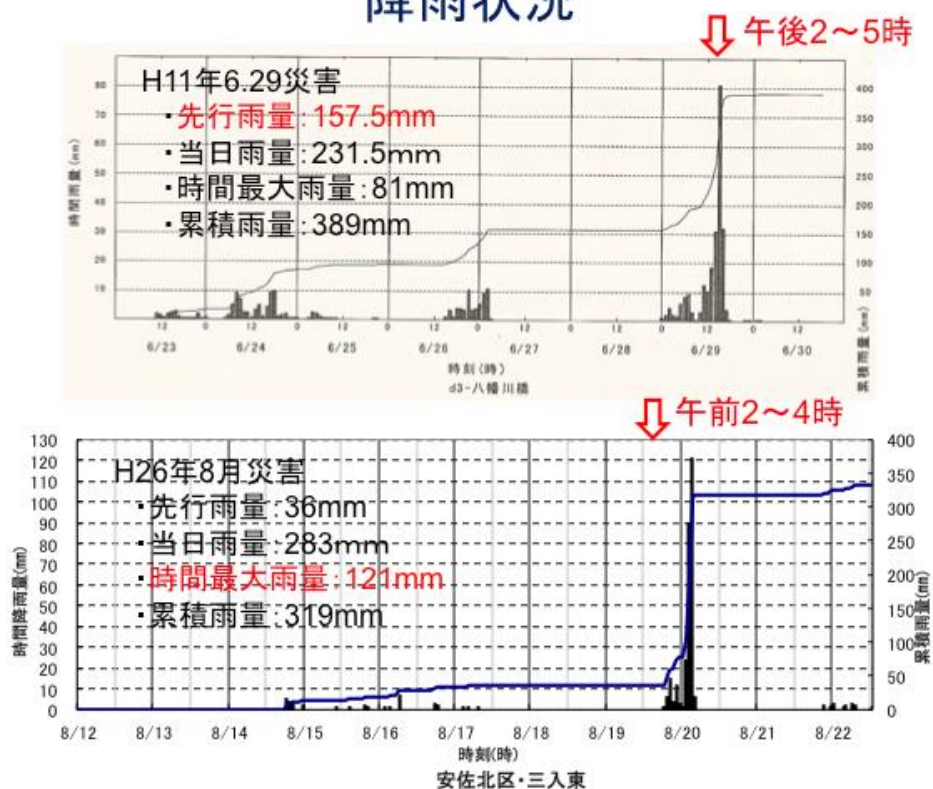
圖 17. 1999 年(上)與 2014 年(下)降雨組體圖

在 1999 年所發生災點分佈範圍較廣，所造成的崩塌和土石流數量，是以淺層崩塌災害為主，崩塌深度多在 1 公尺以下，並形成大量漂流木；而本次則是以土石流災害為主，土石刷深之深度相當大，且漂流木不多。因此從推估土砂量來看，本次災害反而造成的土方量較大（圖 16。日本土木學會，2014）。從降雨量來看，兩次事件的總累積降雨量差不多（圖 17），但 0629 事件在事件發生之前已有 157.5mm 的降雨，而此次事件的前期降雨並不多。在災害發生的地質狀況而言，0629 的災害之所在位置多為風化作用強烈之含有粗粒黑雲母的花崗岩，而本次災害之地質狀況除了花崗岩及高嶺土之外，在其他有堆積岩及變質岩的坡面也有土石流的發生（表 4）。

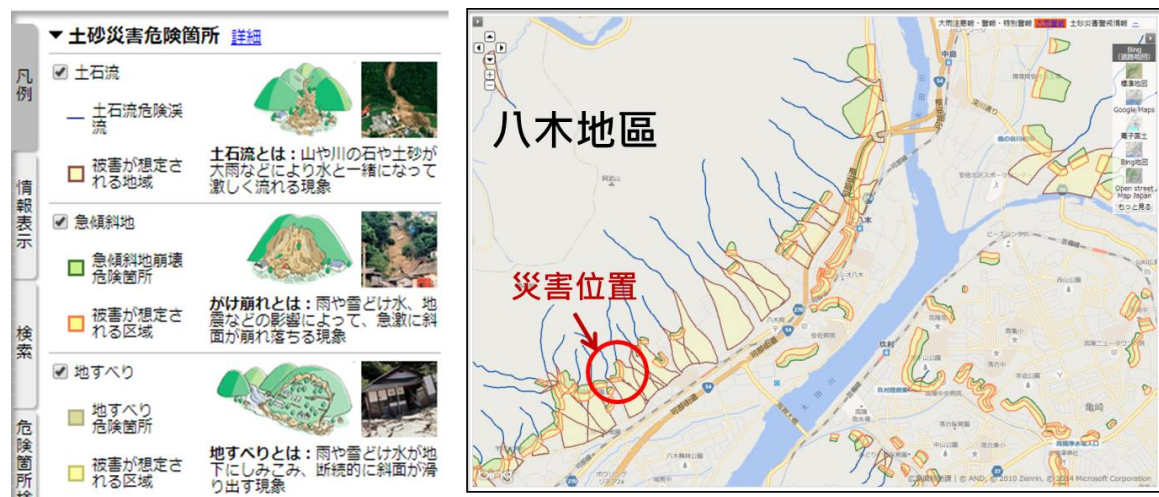
圖 26.八木地區土石流危險溪流及急傾斜地的影響範圍

廣島縣從「土砂災害防止法」通過後，2002 年開始進行警戒區域的調查、劃定等工作，由原先透過「陡坡地崩塌災害防止法」、「地滑等防止法」等法律所劃定之陡坡地、地滑、土石流危險溪流等危險區域開始著手，進行基礎調查，根據調查結果判斷是否進一步劃定為警戒區域。目前廣島縣境內共 31,987 土砂災害危險處所，其中絕大部分是陡坡地崩塌危險處所，但在廣島市內，陡崩塌坡地和土石流危險區域的數量相近(圖 26)，顯示廣島市內之土石流危險區域比例相當的高。圖 27 是本次災害事件房屋毀損與土石流危險區域對照，八木、綠井地區共有 53 棟房屋毀損，其中有 36 棟房屋在土石流危險區域內，僅只有 17 棟建物不在危險區域劃定範圍內。
