# 社區 地震災害 環境檢查手冊

本手冊可作為社區進行地震災害環境檢查的工具書。從環境檢查的事前籌備、環境檢查操作流程與方法、如何判斷社區在地震發生時可能產生災害的地方，以及進一步掌握哪些可利用的緊急應變資源，皆有詳細的說明。最後告訴讀者如何根據檢查結果，繪製社區專屬的地震防災地圖，並且說明怎麼應用地震防災地圖，協助社區規劃各項災害整備與應變工作。

作者：陳秋雲、劉怡君、曾敏惠

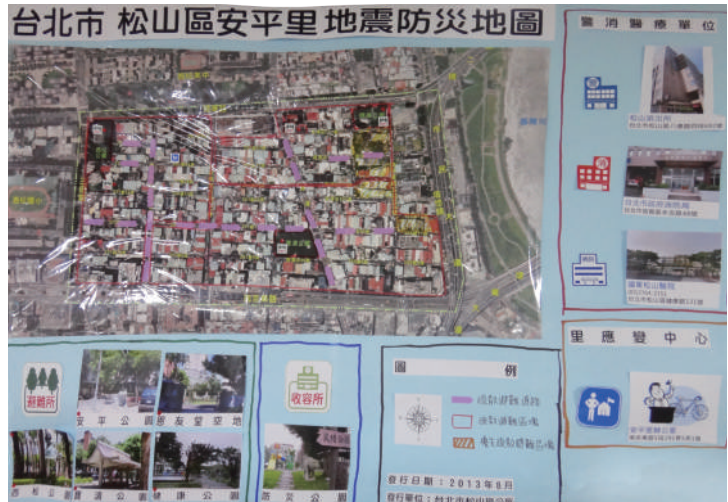
▲ 以製圖方式呈現社區災害環境檢查結果。

在標示過程中，可以用各式的圖示或箭號代表不同的災害類別，或是緊急應變資源的存放地點等。

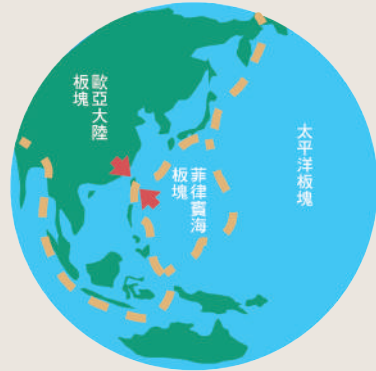
▶ 臺灣是歐亞大陸板塊與菲律賓海板塊相互推擠下而產生的島嶼，因為板塊運動仍持續進行，使得臺灣地震頻繁發生。

大部分地震的成因是由於地球板塊彼此間聚合或分離的移動，造成相鄰板塊互相作用，所以在板塊交界的地方就容易產生地震。而臺灣正好就位處於歐亞大陸板塊與菲律賓海板塊的交界處📍，在板塊運動作用之下，菲律賓海板塊不斷往歐亞大陸板塊推擠，使得臺灣的地震發生次數相當頻繁。

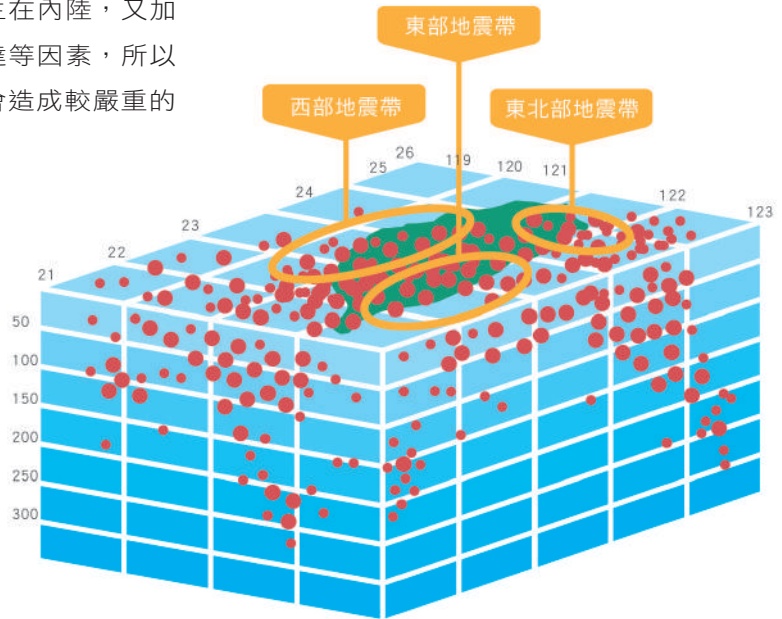
► 依據臺灣地區的地震活動特性，可區分為三大地震帶，分別為西部地震帶、東部地震帶以及東北部地震帶。

**臺灣地震帶：**可分為西部地震帶、東部地震帶、東北部地震帶。西部地震帶的地震特徵主要由斷層錯動引發，地殼變動激烈；東部地震帶地震活動頻率最高，震源相較西部者為深；東北部地震帶則屬淺層震源，並伴隨有地熱與火山活動現象。

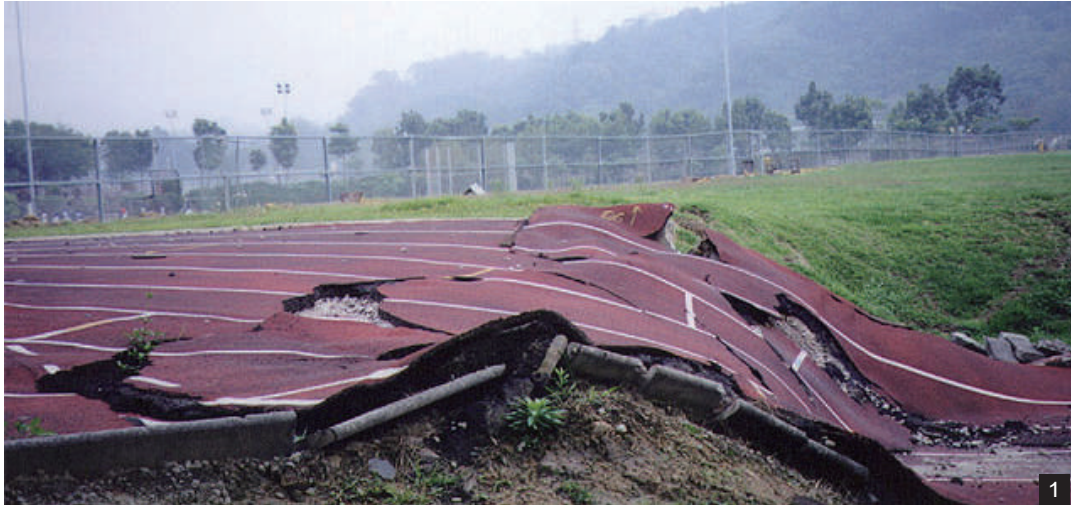
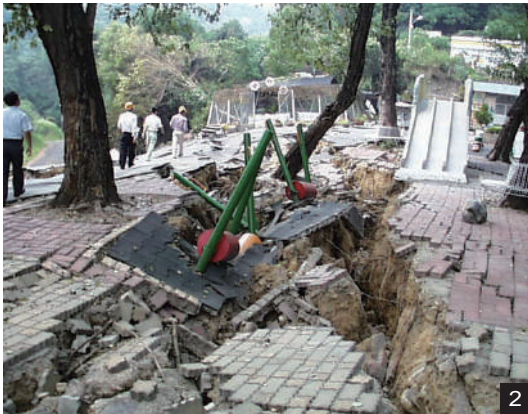
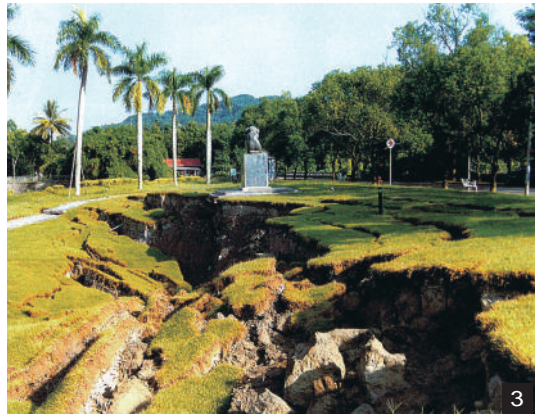
1. 因車籠埔斷層錯動之緣故，造成臺中縣霧峰鄉光復國中校園操場跑道發生抬升破壞情形。
2. 九二一大地震造成地面嚴重龜裂，也造成地面設施毀損無法使用。  
資料來源：台中市政府工務局都計課，取自 921 地震數位知識庫，<http://921kb.sinica.edu.tw/archive/tccg/tccg01.html>
3. 九二一大地震造成地面下陷。  
資料來源：聯合報

當斷層錯動引致地震發生時，斷層兩側地盤會發生位移變化，進而造成如地面斷裂、地面下陷或地層抬升等地形破壞現象。若建築物、道路或橋梁等正好座落於斷層錯動面上，就可能發生扭曲或斷裂情形，結構物也會被損壞。若斷層錯動面經過河床，而隆起處正好阻斷水流，便可能形成堰塞湖。

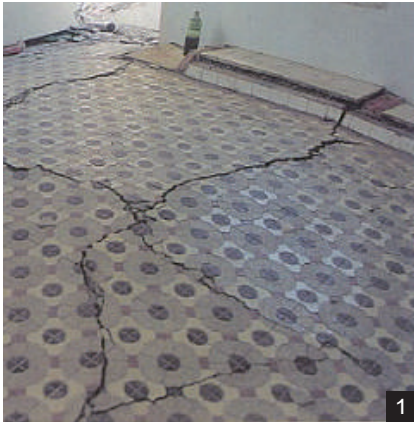
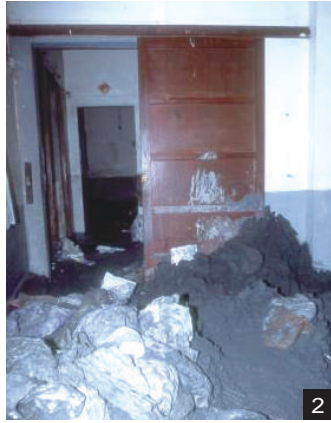
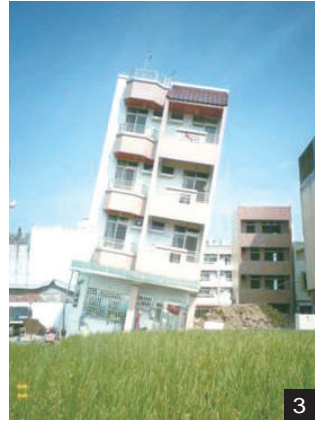
### 1. 土壤液化造成地板開裂。

地震瞬間發生的強烈振動，會讓位處疏鬆砂質地層，且地下水位較高的區域，發生土壤液化。發生土壤液化的地區，可能會產生噴砂現象，使得庭院、排水溝、屋內堆滿泥沙，或讓地板四分五裂；液化也可能產生土壤沉陷現象，造成房屋、圍牆或擋土牆等倒塌，甚至導致道路、橋梁產生裂開或錯動情形。

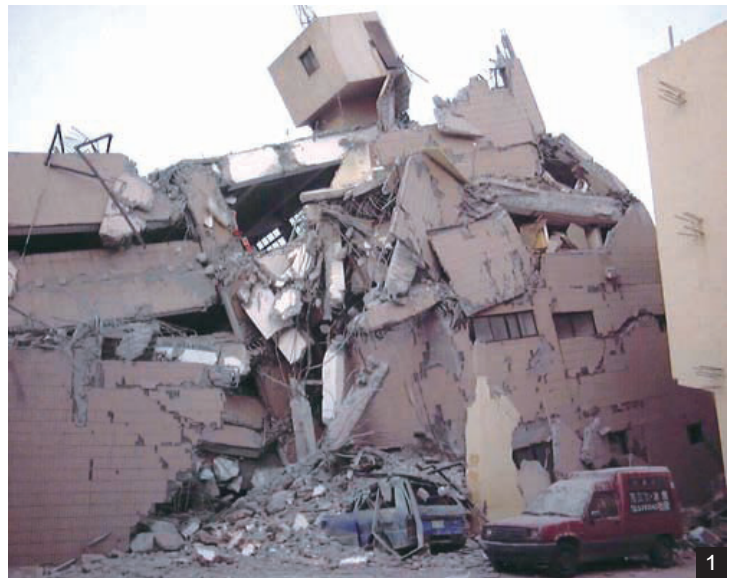
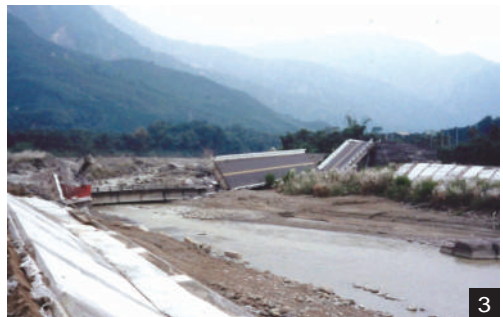
1. 地震造成整棟建築物塌陷毀損無法再居住。

2. 地震後道路路面產生裂縫而毀損，影響人車通行。

當地震搖晃力大於房屋、道路、橋梁、公共設施等的耐震強度時，在建築結構較為脆弱之處可能會發生破壞情形，嚴重時可能導致結構物損毀或倒塌。臺灣地區早期興建的建築物，因為在結構上並沒有考量地震力的影響，因此通常無法承受地震搖晃而容易倒塌。直到 1974 年起「建築物耐震設計規範」施行後，建築結構才具有耐震功能；不過若是結構物耐震設計不足、施工品質不佳，或者有偷工減料的情形，地震時仍可能會倒塌或嚴重受損。

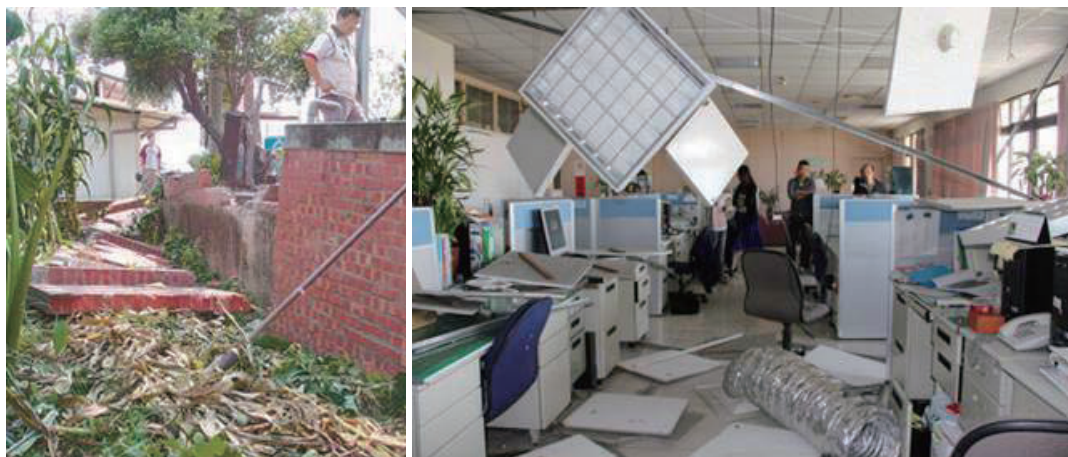
◀ 磚頭砌成的圍牆因為耐震力較低，容易在地震後發生傾倒情況（廖志晃攝）。

▶ 地震事件中，常可見到輕鋼架天花板、吊燈等懸吊物件掉落。

建築物附屬物件一般可分為戶外與室內兩個部分。戶外部分可能發生之災情包含：電線桿或水塔傾斜、圍牆或女兒牆倒塌、欄杆或廣告招牌掉落等。室內部分可能發生的災害則包含：室內裝潢或天花板掉落、窗框變形、玻璃破裂、櫥櫃或大型家具等傾倒，以及造成燈具、電扇、視聽設備等懸吊物品掉落之情形。

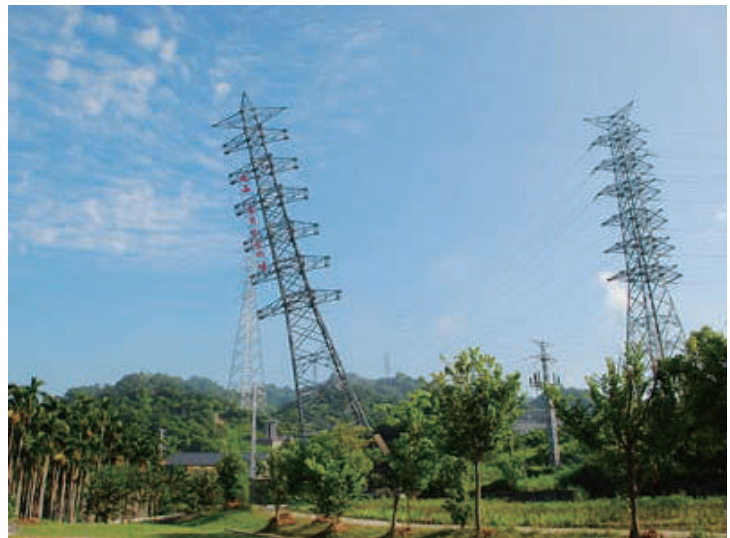
▲ 受地震搖晃而歪斜的高壓電塔（葉明憲攝）。

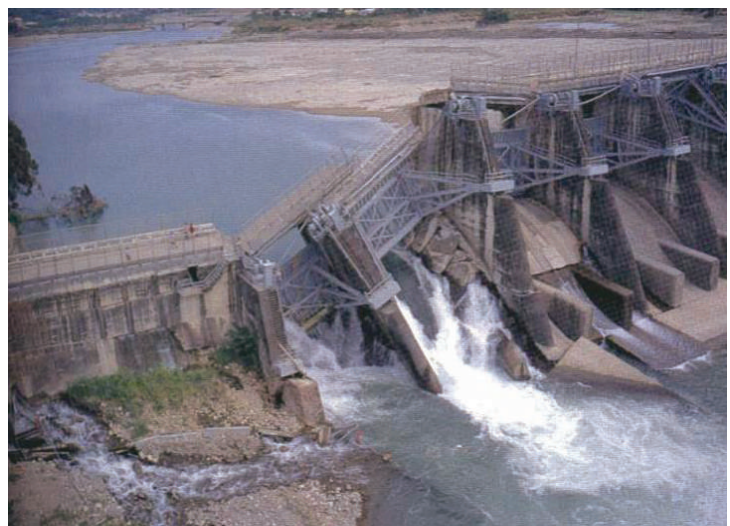
▼ 石岡壩於九二一大地震中嚴重毀損，使得儲水流失且無法發揮引水功能，進而影響到大臺中地區的民生與農業用水。

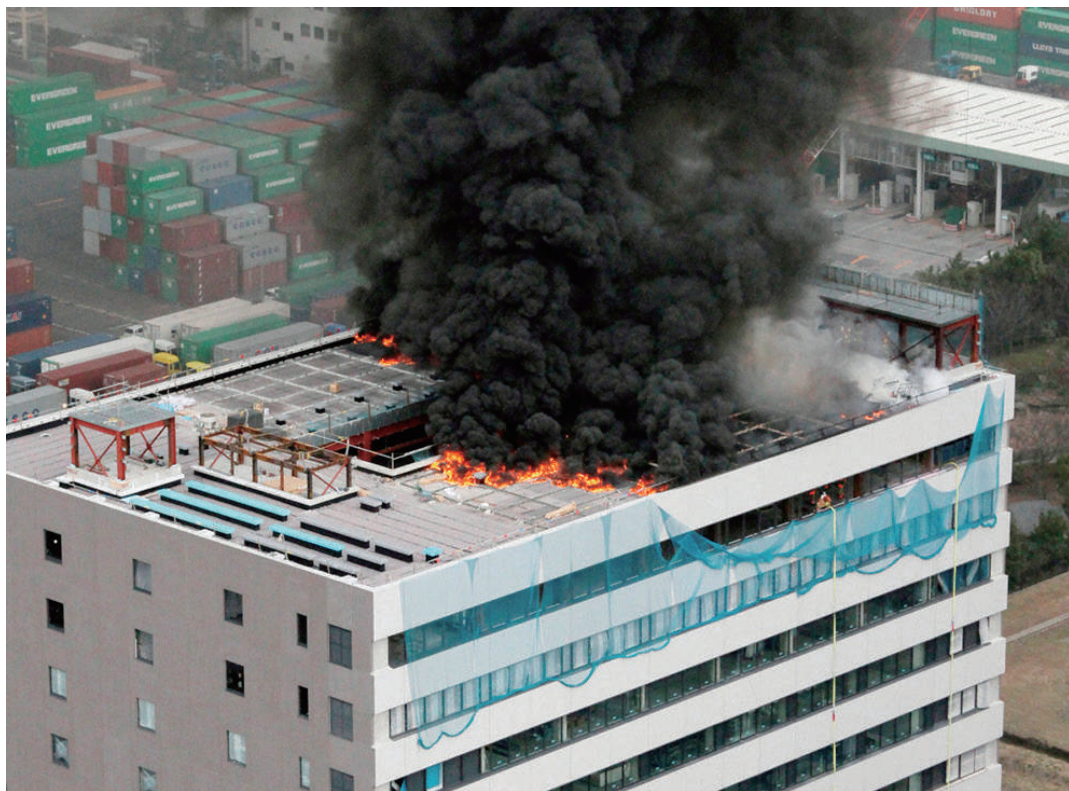
▲ 火災為最常見的震後二次災害。

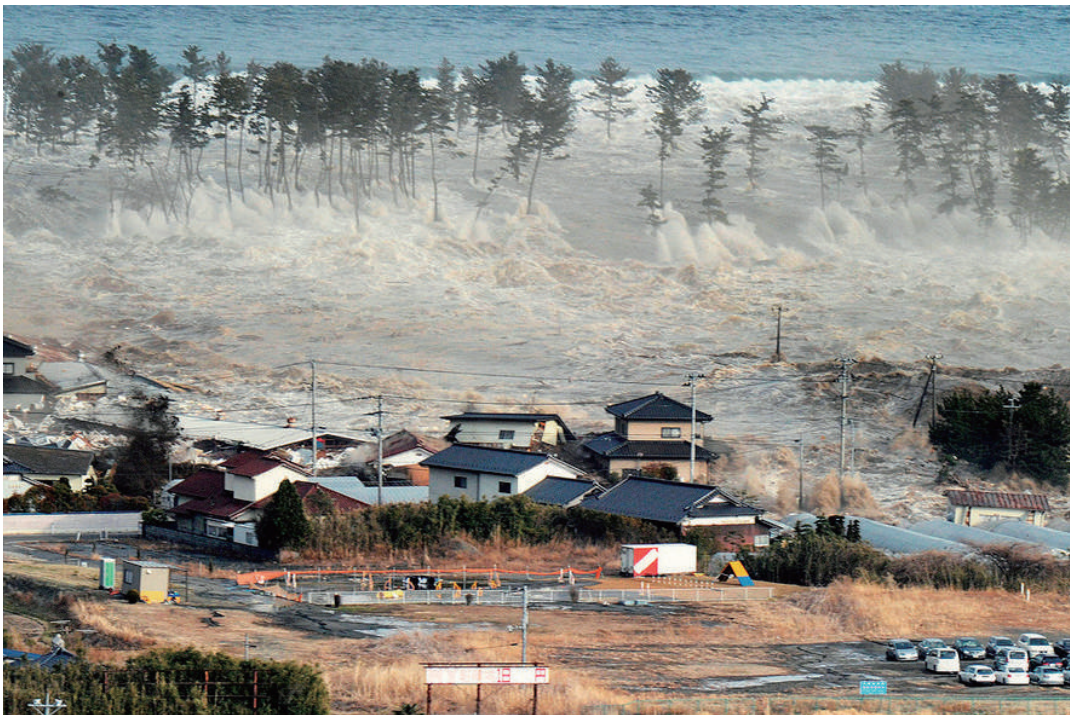
▲ 地震發生後所引發的海嘯，對於沿海地區可能造成極大威脅。

若斷層在海底發生錯動，就會造成海底急速隆起或陷落，海水可能隨地形劇烈起伏而產生海嘯。海嘯在深海中行進速度較快，但當接近岸邊時因水變淺，所以速度變慢，此時後浪追上前浪，海浪相互堆疊高漲，並形成強大的波浪衝向岸上，對於沿海地區可能造成重大災情。

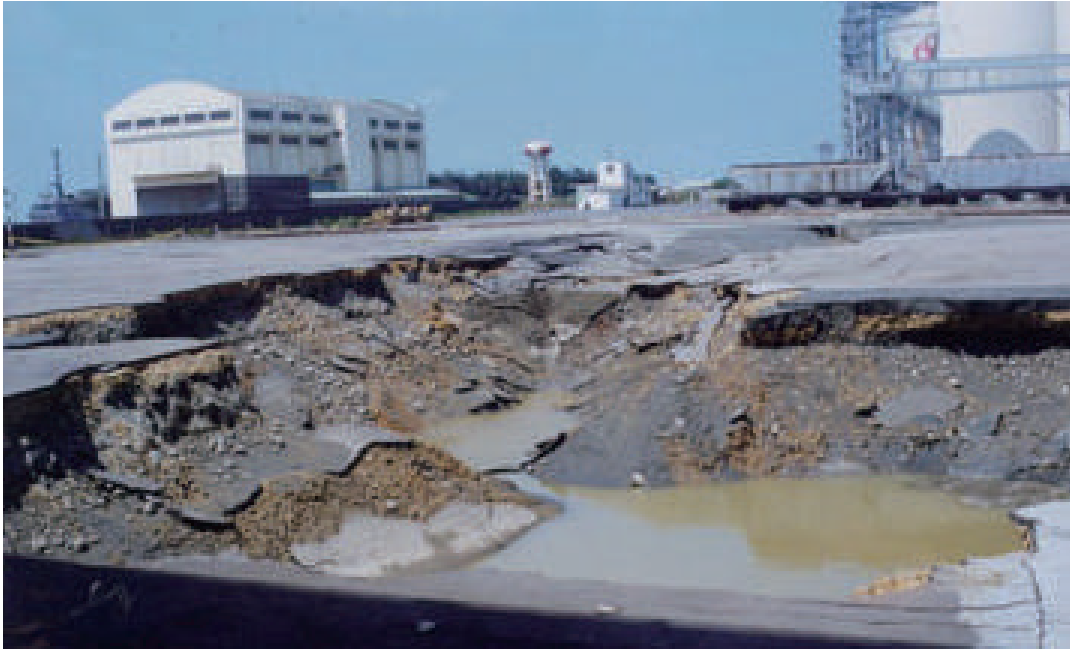
- ▲ 港灣後線區域的地下水位較高，回填材料若為砂土，當受到強烈地震力影響時，就比較可能產生土壤液化現象。

土壤液化的發生，除了需要有歷時長且搖晃強烈的地震作用之外，也和地下水以及土壤結構有著密切的關係。彙整曾經發生土壤液化的區域特性，像是排水溝渠、池塘、湖泊周邊、河岸沖積平原和舊河道的砂質地或海埔新生地，都是比較容易發生土壤液化的地區。

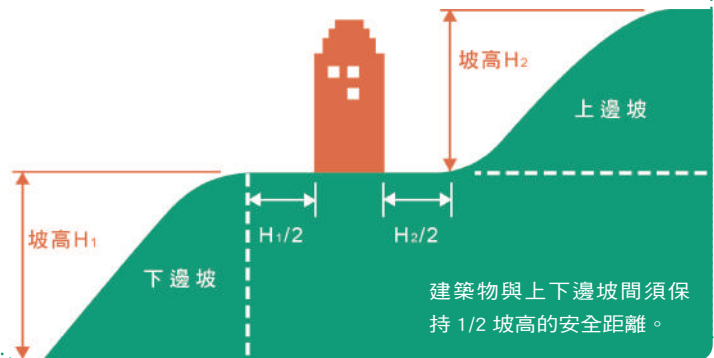
**建築物與陡峭邊坡的安全距離：**建築物與上下邊坡間的距離，至少需要保持 1/2 坡高（ $H_1$  與  $H_2$ ）的安全距離，若兩者間小於這距離，表示建築物太鄰近陡峭邊坡。

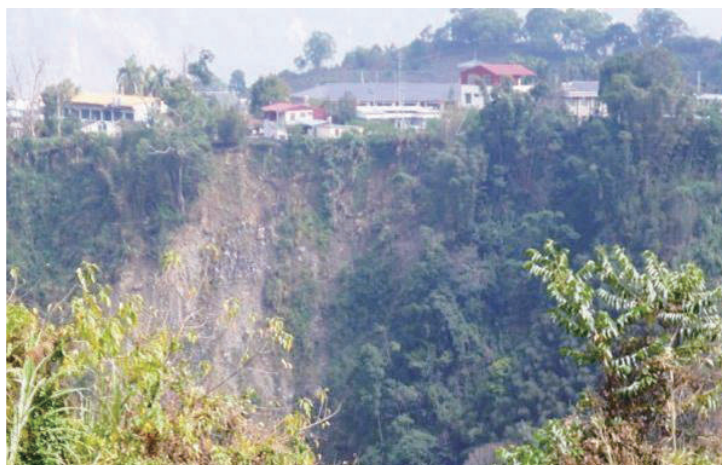
▲ 建築物位於陡峭邊坡上方，當受到地震作用時，可能會隨著坡面崩落而下陷或傾倒。

陡峭邊坡不利於植物的生長，而山坡地表面若無植物作為屏障，坡面上的土石則容易受到風化作用影響。一旦發生地震，鬆動的土石可能會崩塌、掉落，造成陡峭邊坡下方的建築物損毀，而堆積於路面的土石亦可能造成交通中斷。位於陡峭邊坡上方的建築物或道路，則可能會因為下方坡地崩塌導致地基下陷，造成建築物懸空、傾斜或倒塌，道路則可能會產生斷裂、陷落的情形。此外，若建築物與山坡地間未能保持適當距離，如遇坡地崩塌時，建築物將直接承受山坡地的壓力而可能造成損壞。

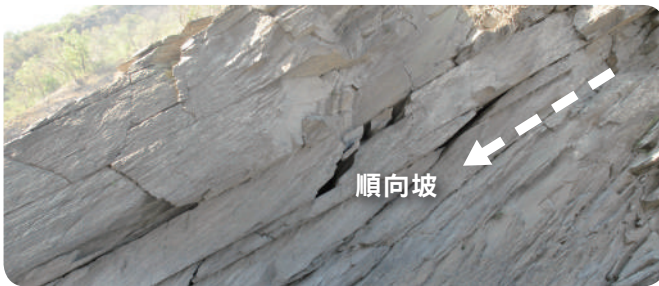
**順向坡：**社區鄰近地區若有山坡地，可觀察邊坡所露出的土石紋理延伸方向，地層形狀若傾斜如溜滑梯時（往下傾斜），即為「順向坡」。資料來源：教育部教學數位學習入口網站。

▲ 房舍若座落於順向坡，地震時可能會因地層滑動而傾斜倒塌。

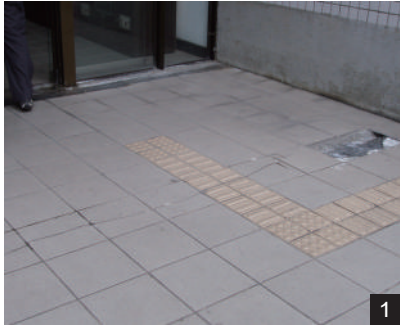
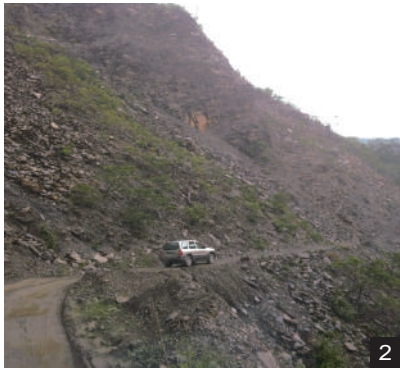
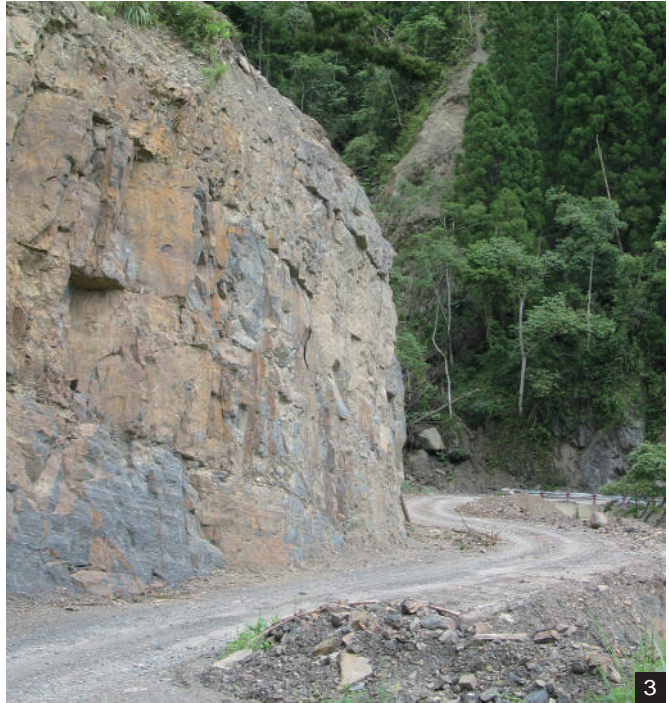
1. 若地面裂縫過大或產生肉眼可察覺的位移時，須儘快向專業人員尋求解決或補救的辦法。
2. 道路若鄰近崩積層，很容易因為地層坍塌或滑動而危及往來人員、車輛的安全。
3. 順向坡坡腳遭到破壞且未施作邊坡工程，就容易產生滑動現象。

- 建築物的地面、牆面突然出現裂縫，或門窗突然變形，無法正常開啟。
- 建築物或聯外道路鄰近崩積層

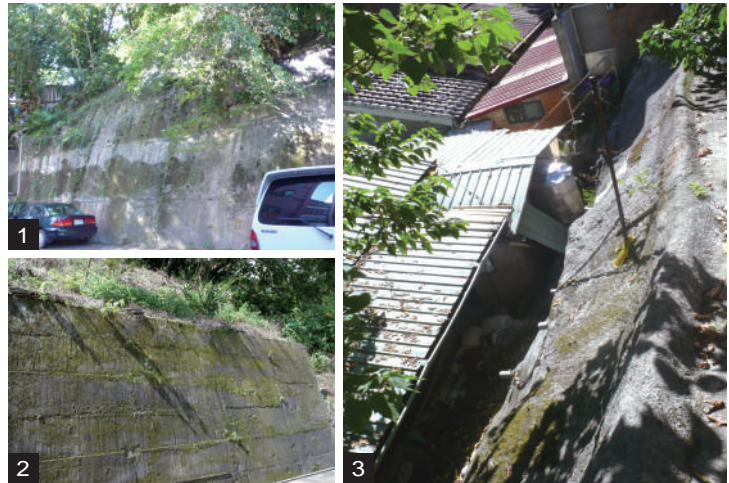
**擋土牆高度：**擋土牆的高度最好小於 4 公尺，若超過 6 公尺（約兩層樓高），則需分階段設計，以減少每一階段擋土牆的高度與其承受的土壓力。

**建築物與擋土牆的安全距離：**基本的安全距離至少應該要大於擋土牆高度的一半，一般來說至少為 2-3 公尺。

1. 擋土牆的高度最好小於 4 公尺，若超過 6 公尺以上（約兩層樓高），建議採取階梯式的設計形式比較安全。
2. 擋土牆出水孔無法排水，將使得擋土牆承受過大的壓力，並提高倒塌的風險。
3. 擋土牆與建築物牆面間，若未保持適當的緩衝距離，一旦擋土牆倒塌，位於前方的建築物可能遭到毀損。

- 擋土牆的高度過高。
- 擋土牆與建築物牆面間的緩衝距離小於擋土牆高度的一半。
- 擋土牆出水孔有不正常的出水現象（如無法排水或排水混濁帶泥）。
- 擋土牆牆面出現外凸、變形或龜裂等現象。

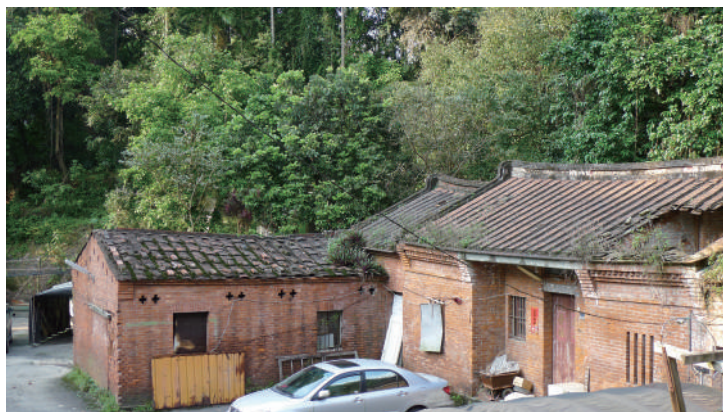
▲ 1974 年以前興建的建築物大多數不具抗震能力。

由於 1974 年以前臺灣地區並無耐震設計規範，所以當時興建的房屋大多數不具抗震能力；1974 年以後興建的房屋因耐震設計規範仍舊不足，又因部分房屋施工品質不夠確實，所以建築物的抗震能力普遍來說還是不佳。一直至 1999 年九二一大地震之後，政府規範往後興建的建築物，其結構耐震性必須達可承受震度 5 級以上之標準，因此近十幾年興建的房屋，其結構安全相對較高。

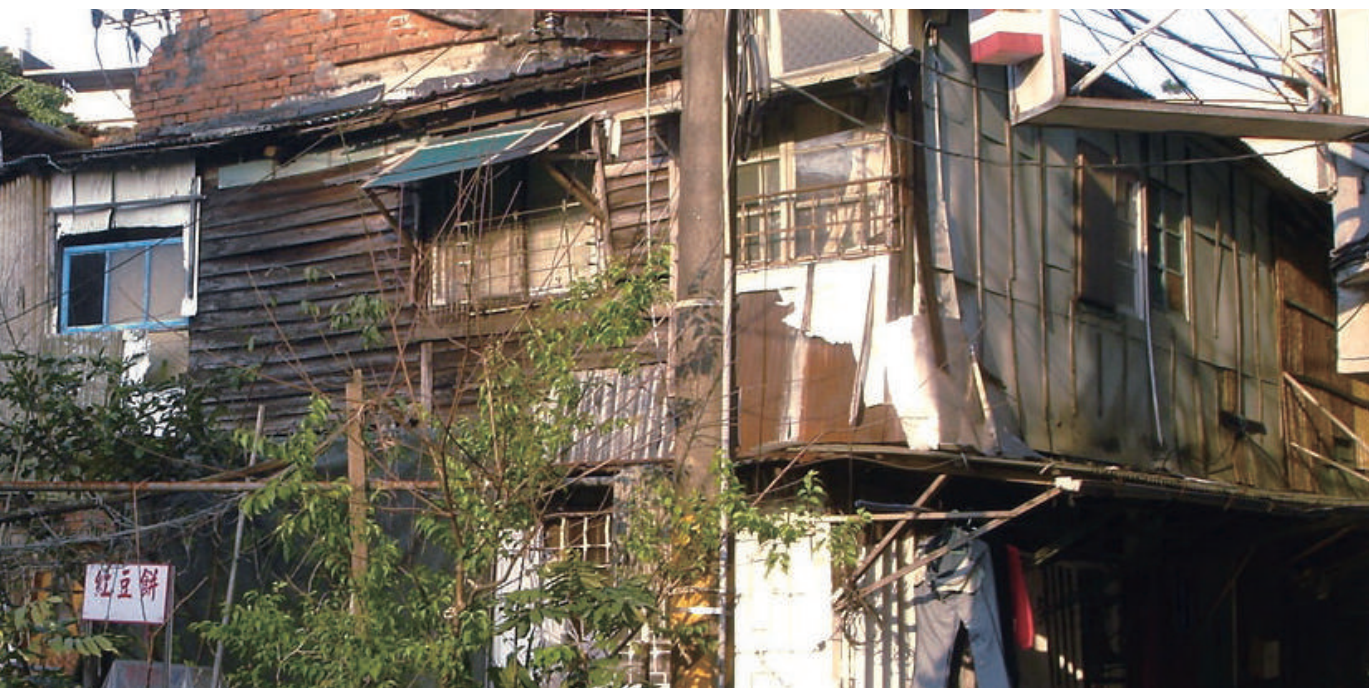
▲ 木造結構物耐震力較不佳，在地震時容易傾斜倒塌。

木造結構自古以來就是常見的建築形式，因為建築用途不同，木造結構的耐震能力也會有所不同。一般來說，木造廟宇、公共建築以及富人宅第，因為在建材選用、建築方式等方面較為講究，且大多有定時維護，所以通常比較能維持建築物的結構性。早期興建的木造民房則多為簡易搭接而成，其建築結構迄今大多不符合耐震規範所需；地震時往往因為屋頂過重容易倒塌，但也因木材質地較輕，所以倒塌後容易形成逃生空間。近期興建的木造屋舍通常會搭配其他建材，以補強建築結構的耐震能力。不過，需特別注意若發生震後火災，木造建築物因具有易燃特性，火勢往往一發不可控制。

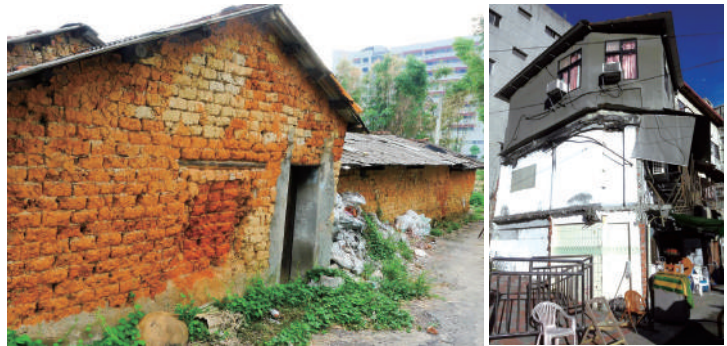
- ◀ 土造建築物的土塊無法承受左右搖晃的地震力，因此遭遇震度 4～5 級的地震時，即有倒塌風險。
- ▶ 二樓以上的加強磚造建築物，因為耐震力較低，如果頂樓又加蓋，將大幅度提高受震時的損壞風險。

臺灣早期的農村民宅普遍為土造厝形式，是以土泥建造而成的低矮房屋。土造房屋因為房屋內外沒有梁柱 📌 支撐，且材質本身又不夠堅固，故耐震能力極差，當地震震度達 4～5 級時即有倒塌風險。磚造建築物則因為沒有鋼筋，且柱子較小，磚牆受地震力破壞後易呈現破碎情況，因此亦難有逃生空間。無論土造或磚造建築物，因地震所造成的破壞模式大致為牆壁震裂、破洞或倒塌，以及屋頂移位所造成的塌落等。

加強磚造建築物的主體為磚造，但地基、主要梁柱則以鋼筋、水泥建造。由於磚牆為承載結構重量與抵擋地震之主體，地震振動時建築物的基礎與上部結構容易脫離或錯開，甚至可能造成磚牆損毀。不過，若主要梁柱本身沒有裂開或毀損，修復過後應可繼續使用。

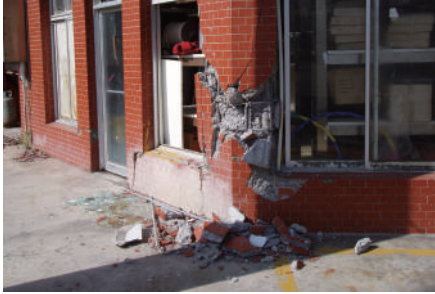
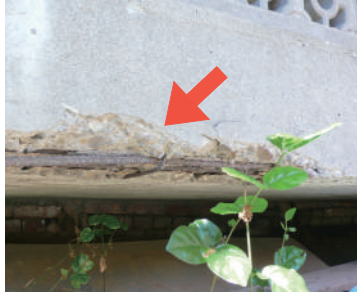
◀ 當地震搖晃移量過大時，鋼筋混凝土會產生脆裂的情形。

▶ 若鋼筋外露則容易受到雨水傾蝕，將造成鋼筋生鏽，並降低建築物結構的安全性。

鋼筋混凝土構造 (RC) 是一種具備耐震能力的建築形式。因為鋼筋水泥的剛性，能讓建築物在地震發生時，抵擋地震的破壞力，使搖晃力比較小；但是當搖晃位移量過大時，RC 則易產生脆裂因而毀損。此類型之建築物如果在結構設計與施工品質方面都能符合耐震設計規範，將具有良好的耐震效果。

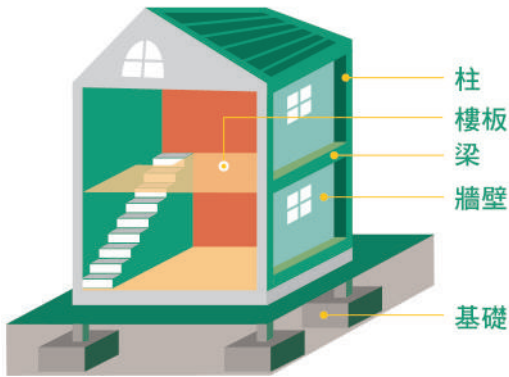
#### 建築物的主要構件

- 柱**：支持建築物各樓板與屋頂之荷重，將受力傳遞到基礎的垂直構造物。
- 樓板**：直接承受人、家具等負重的分隔構造物。
- 梁**：承受屋頂或各樓板的負重，為水平結構物件，有大梁、小梁、地梁及牆梁之分。
- 牆壁**：為建築物與外面的分隔物，有外牆、內牆之分。
- 基礎**：主要承受建築物的負荷重量並傳遞到地盤上。

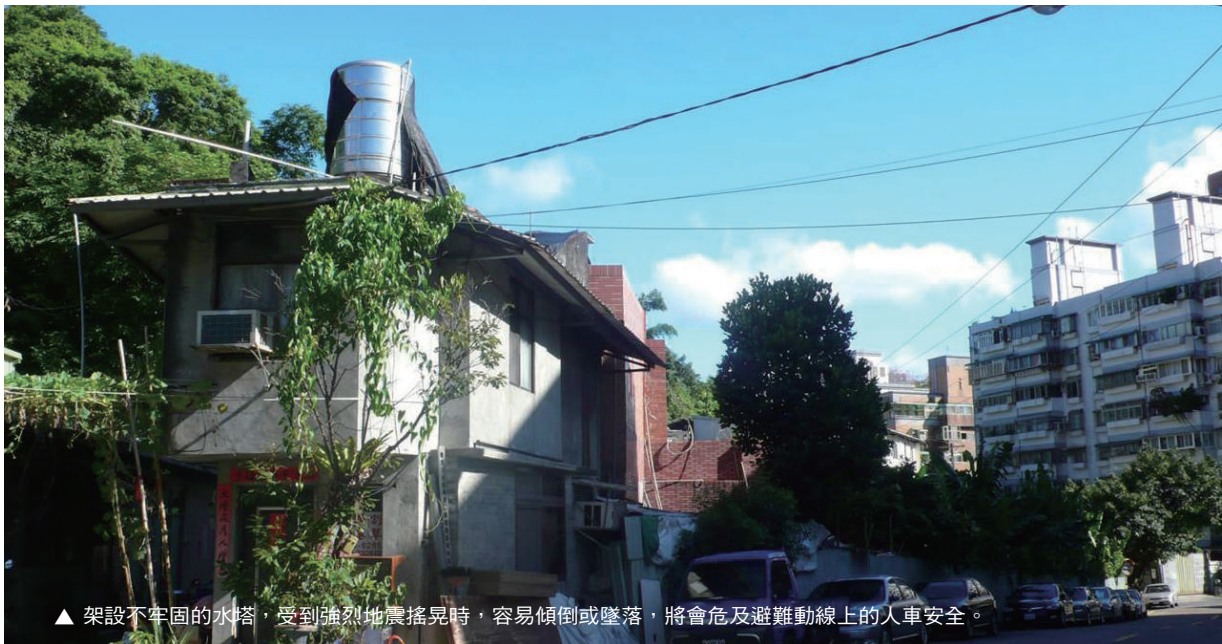
▲ 架設不牢固的水塔，受到強烈地震搖晃時，容易傾倒或墜落，將會危及避難動線上的人車安全。

- 遮雨棚、欄杆或水塔等固定不牢靠。
- 路燈、號誌燈、電線桿或道路指示牌等架設不牢靠。
- 大型廣告物（如 T 霸、看板等）或廣告招牌毀損或安裝不牢靠。

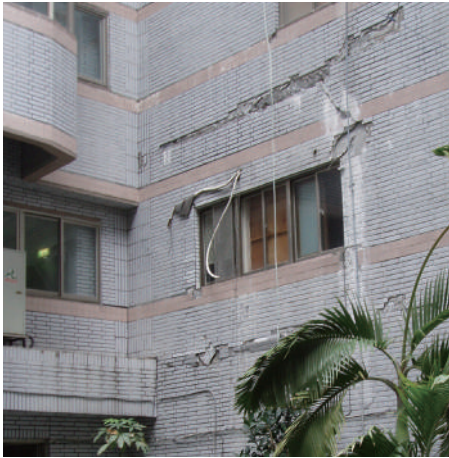
▲ 建築物外牆若有磁磚脫落或破裂，可能會發生滲、漏水現象，最好能盡速予以修補。

- 住宅曾因天然災害而受損。
- 住宅外觀可看出傾斜或沉陷。
- 颱風來襲時，整體建築物會感到搖晃。
- 建築物外牆牆面出現裂縫，或磁磚破裂或脫落。
- 招牌或外裝設施不牢固。

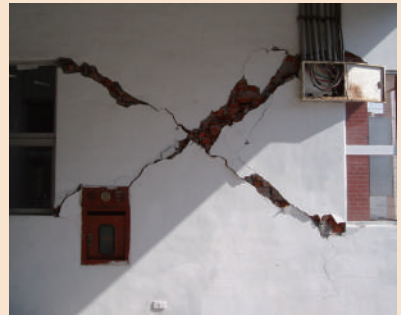
▲ 牆面若產生明顯的斜向裂縫、V 型或 X 型的裂縫時，應儘快進行補強，避免裂縫擴大而影響居住安全。

- 屋內有漏雨的地方。
- 玻璃球或圓柱形鉛筆放在地板上會滾動。
- 不同建材或結構接縫處有明顯裂縫。
- 柱子有 45 度裂縫或錯位。
- 長梁有垂直向裂紋。
- 有混凝土剝裂或鋼筋外露之情形。
- 承重牆有部分敲除或開口設計等情形。

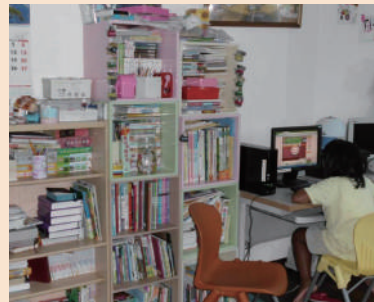
▲ 室內避難動線上，不宜擺放易傾倒的櫥櫃或容易墜落的物品。

- 重物櫥櫃、大型家電或瓦斯桶沒有放低、栓牢或固定。
- 上下層櫥櫃或衣櫃上方空隙沒有加固。
- 燈飾、壁畫或懸掛物品等安裝沒有穩固。
- 大型家具擺設會因地震而擋住出入門口。
- 室內避難動線上有會傾倒的櫥櫃或家電。
- 室內避難動線上有玻璃門窗，但沒有加貼防爆貼紙。

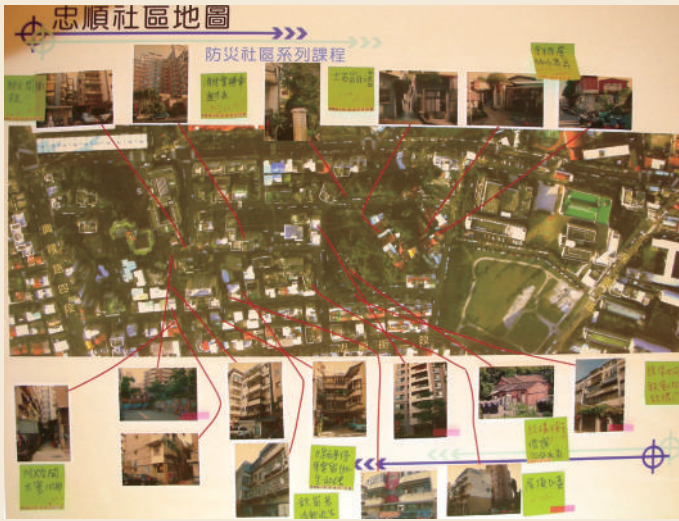
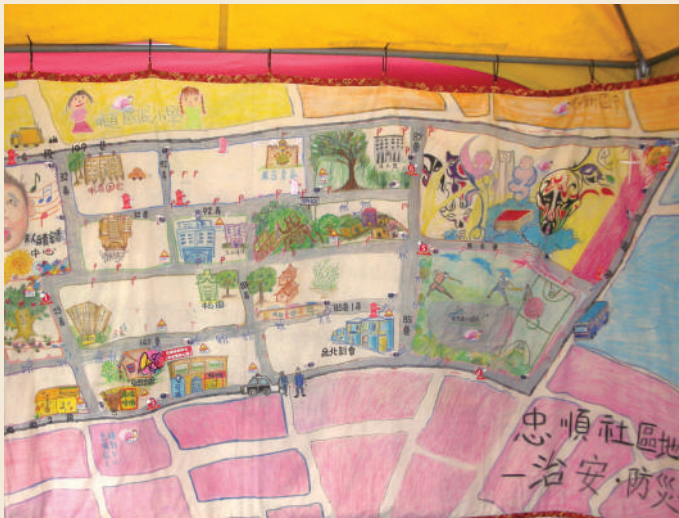
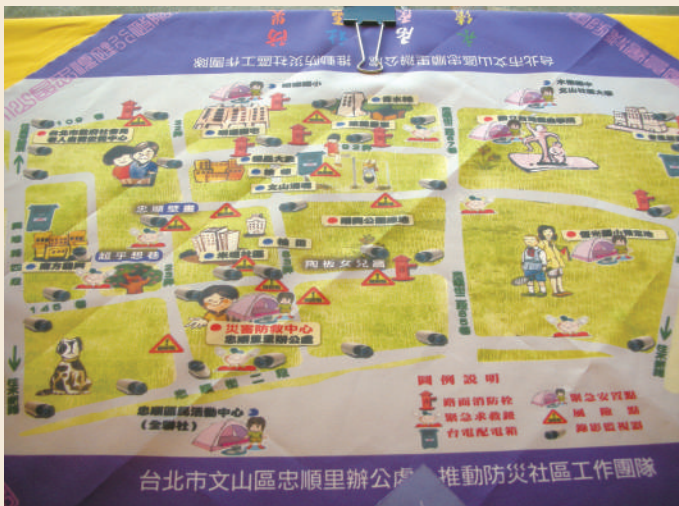
台北市文山區忠順里以社區環境踏勘地圖作為基礎，將地圖進一步加工繪製在棉被及領巾上，多元的呈現方式提高民眾對於地震防災地圖的關注度。

地震防災地圖主要的功能為傳遞地震災害潛勢、緊急應變資源、疏散路線與避難據點等資訊，期望藉此讓大家更加認識社區環境中所隱藏的地震災害風險，並促成社區自主防災、疏散避難等保護行為的產生。在製作地震防災地圖時，可以用先前製作的社區環境踏勘地圖為基礎，將上面的資訊進一步分類整理為地震時可能發生災害的地點、避難資訊以及緊急應變資源等類別，然後加上圖名、圖例、指北針以及比例尺等資訊，再透過 PowerPoint、Corel DRAW、Photoshop 或其他繪圖軟體，繪製成社區地震防災地圖。
