# 社區 坡地災害 環境檢查手冊

本手冊可作為社區進行坡地災害環境檢查的工具書，從環境檢查的事前籌備、環境檢查操作流程與方法，以及如何判斷社區內可能發生坡地災害的類型與位置，皆有詳細的說明。最後告訴讀者如何根據檢查結果，繪製社區專屬的坡地防災地圖，並且說明怎麼應用坡地防災地圖，協助社區規劃各項災害整備與應變工作。

作者：林又青、林聖琪、張志新、劉怡君、曾敏惠

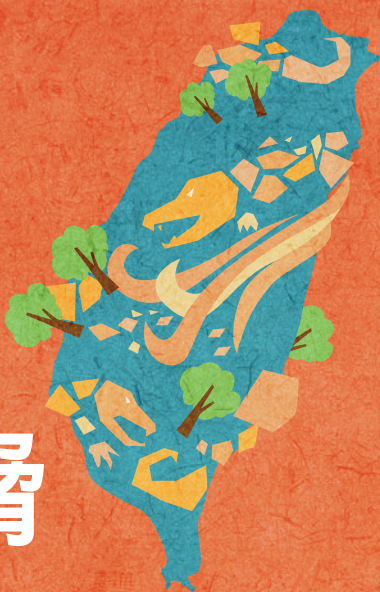
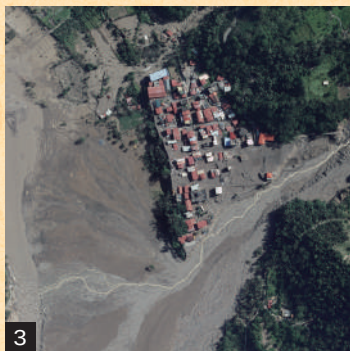
1. 高雄市六龜區新開部落的坡地崩塌與土石流災情。
2. 高雄市旗山溪旗尾橋斷裂，造成旗山、美濃地區交通中斷（柯永彥攝）。
3. 高雄市那瑪夏區南沙魯里半數的房舍，遭到土石流沖毀。 圖片來源：農林航測所。

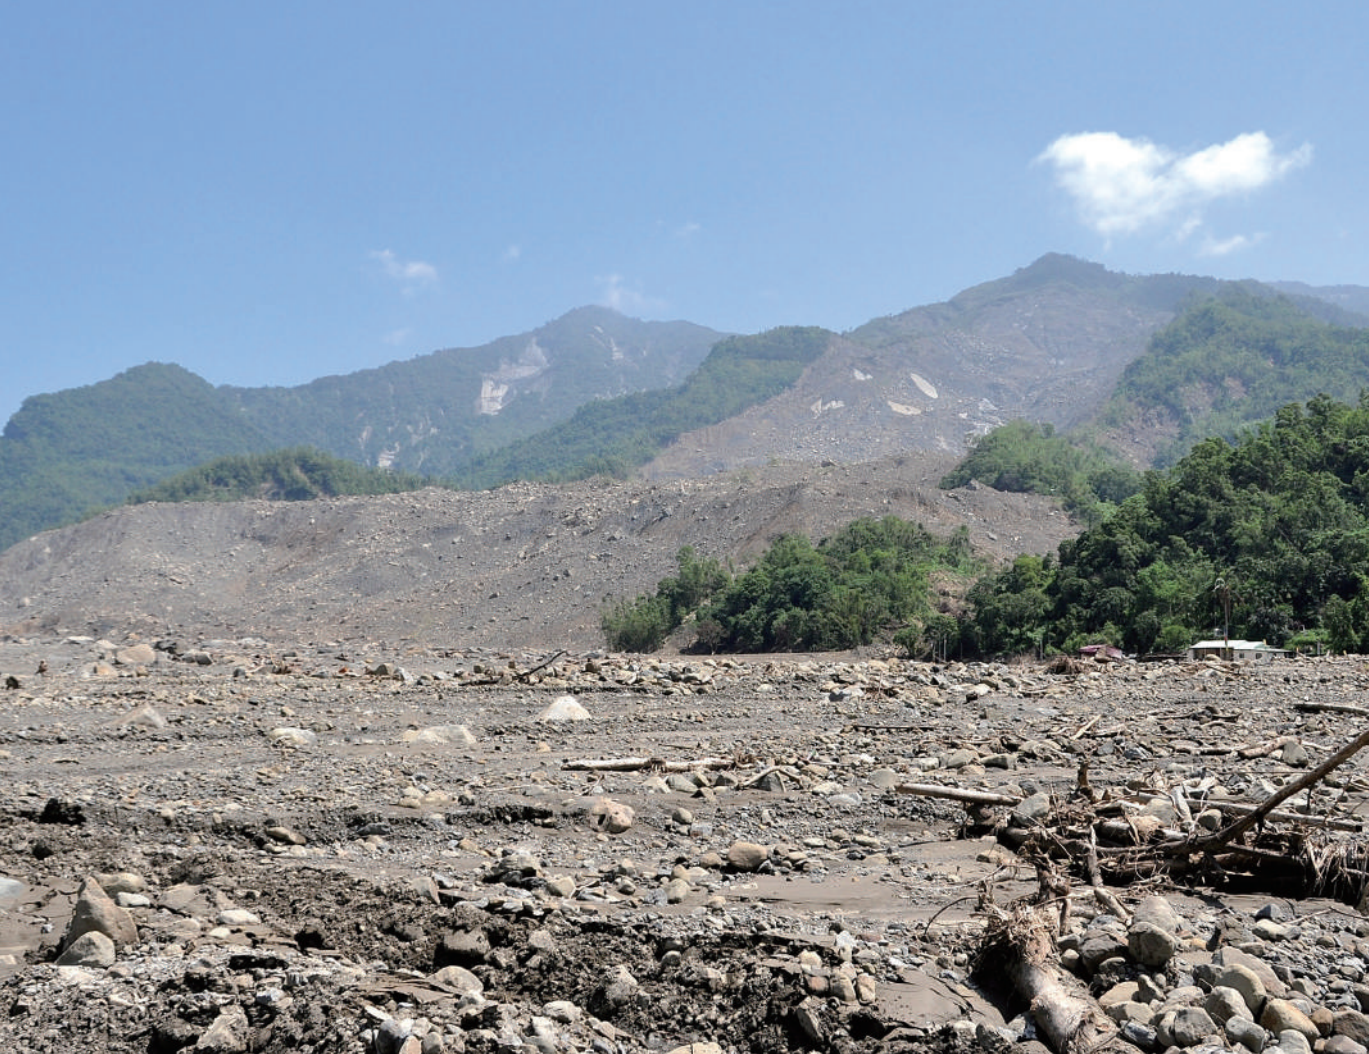
▲ 高雄市六龜區小林里發生大規模的崩塌，是臺灣有紀錄以來，因為降雨引發單一坡地災害造成最多人罹難的案例。

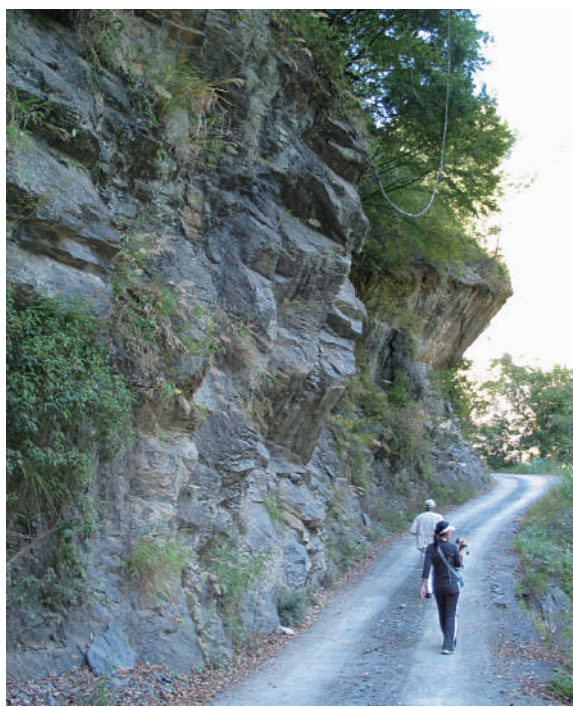
▲ 裸露峭壁地區容易發生落石災害。

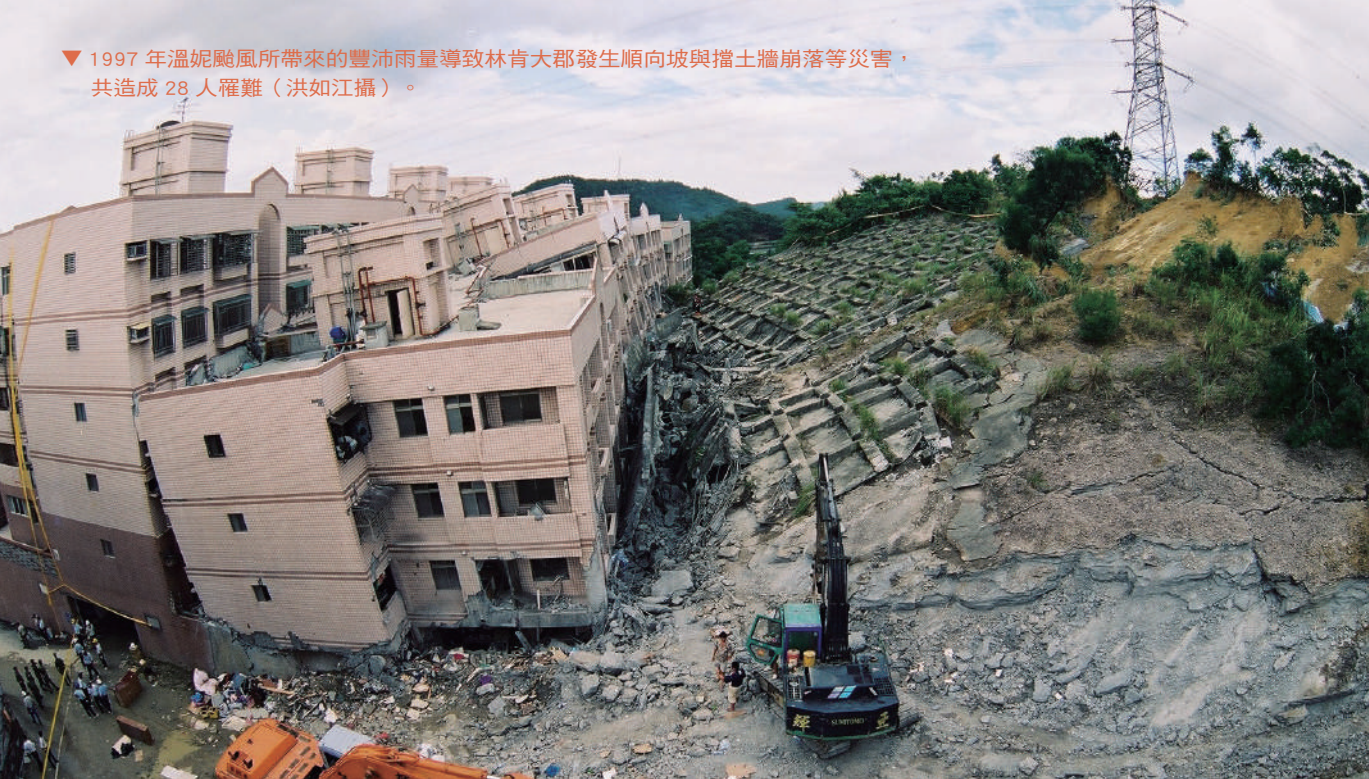
▼ 1997 年溫妮颱風所帶來的豐沛雨量導致林肯大郡發生順向坡與擋土牆崩落等災害，共造成 28 人罹難（洪如江攝）。

岩體滑動的滑動破壞面通常會深入岩層內，滑動時多是整片岩體完整地往下滑動，滑動範圍甚至可以達數十公頃以上，屬於規模較大、滑動面較深的坡地災害現象。另外，岩體滑動災害也常被稱為地滑或順向坡災害。

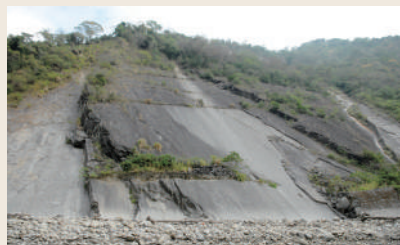
▲ 臺 24 線往高雄市那瑪夏區途中的順向坡路段，在莫拉克颱風侵襲期間發生滑動與崩塌災害。

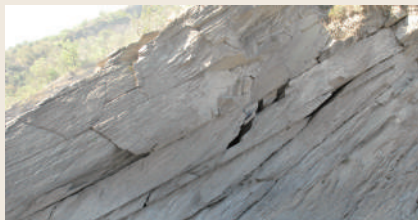
**順向坡：**指自然邊坡（尤其是岩坡）的坡面與岩層中存在的不連續面（如層面、節理面、劈理面等），兩者間的傾斜方向一致或大致相同者。

▲ 由順向坡剖面可以明顯看出岩層的不連續面方向多呈現一致。

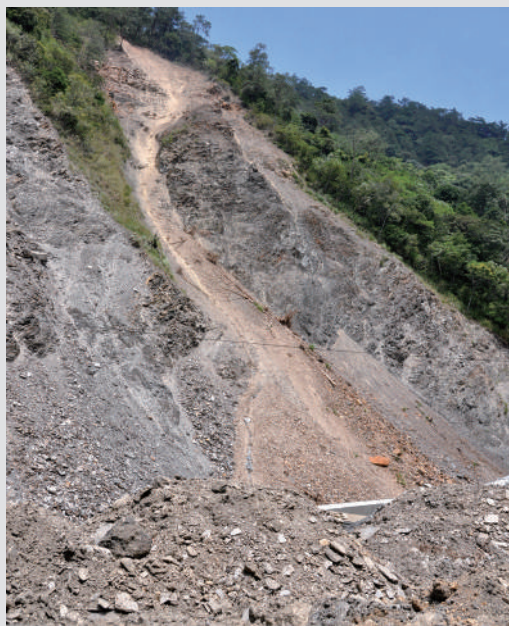
**坡腳：**指邊坡下方與平地、道路、河流或建築物交接的區域。

▲ 坡腳區域示意圖

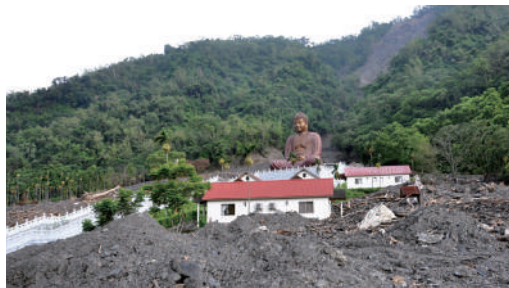
▲ 莫拉克颱風期間，臺南市南化區玉山里羌黃坑社區的建築物遭土石流撞擊沖毀。

▼ 莫拉克颱風期間，高雄市六龜區新發里六龜大佛後方發生土石流，土石掩埋佛像兩側的房舍。

土石流是指泥、砂石、礫石以及巨石等材料與水混合後，受到重力的影響，沿著斜坡、河道或溝渠等路徑，由高處流至低處的現象。土石流的流速快、沖蝕力道強且衝擊力又大，所以土石流所流經的田地、房屋、道路以及其他設施物，都會遭到嚴重的破壞。

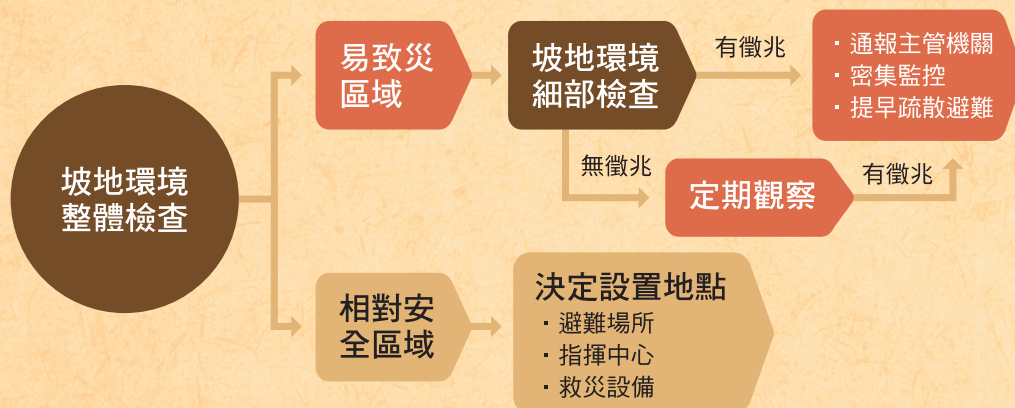
## 社區坡地災害環境檢查流程

這一章將坡地災害環境檢查分為「整體環境」與「細部環境」兩個基本面向。整體環境是從較大的空間尺度來檢視社區周遭的坡地環境，找出易致災環境的特徵與區位所在。細部環境則是在整體環境檢查結束並找出易致災區域後，針對這些地區仔細觀察是否有坡地災害發生的徵兆存在。這兩個基本面向的檢查項目架構可以參考手冊附錄，而每個檢查項目的內容將在本章中加以說明。

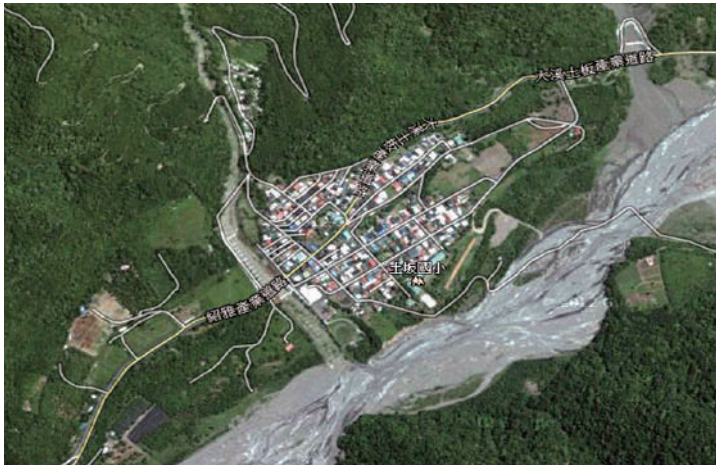
▲ 環境整體檢查應擴及涵蓋到社區周遭區域，如此才能詳細完成坡地災害環境檢查。

坡地災害的整體環境檢查不應侷限在社區主要聚落所處的區域，而是要從宏觀的角度來檢視社區面臨的坡地災害風險。例如，若社區周遭有順向坡、社區聯外道路上有土石流潛勢溪流，或者河川上游有堰塞湖等，都可能會直接或間接影響社區安危。換句話說，不僅要觀察社區聚落所在位置是否安全，還要擴大到社區鄰近地區，才能完整找出可能威脅社區安全的坡地災害潛在因子。

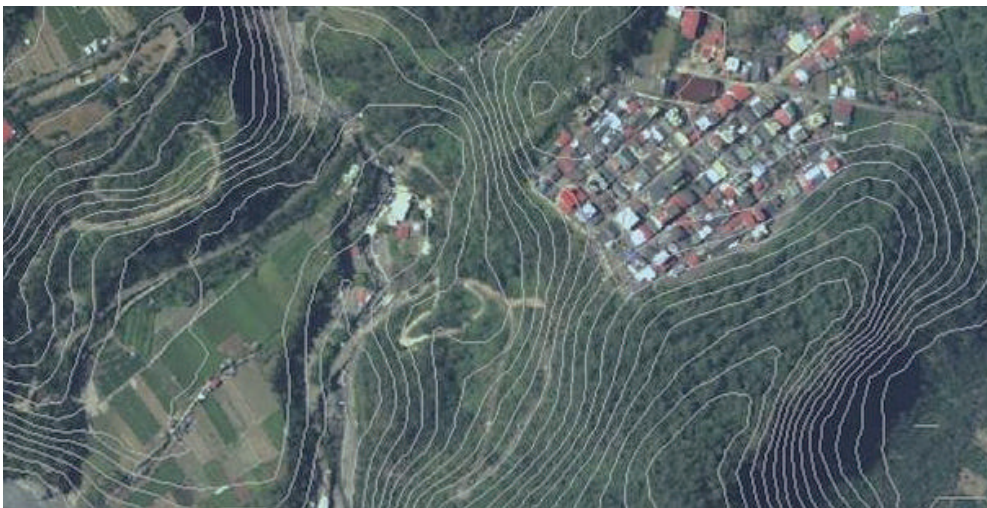
輔助判釋陡峭邊坡所在區域，若在地形圖上看見等高線密集分布處，則代表此處在一定距離內高程變化劇烈，為陡峭邊坡所在之位置。

▲ 等高線密集處為陡峭邊坡所在位置。底圖來源：農林航測所。

- (3) 若要在山坡地上興建建築物，最好蓋在平均坡度 30%（即邊坡角度  $\theta = 17^\circ$ ）以下的緩坡上較為安全。
- (4) 建築物與上下邊坡間的距離，至少需要保持  $1/2$  坡高（ $H_1$  與  $H_2$ ）的安全距離，若兩者間小於這距離，表示建築物太鄰近陡峭邊坡。

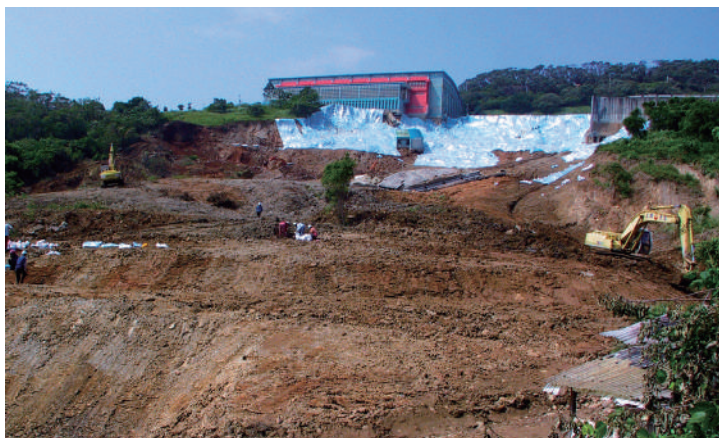
► 2001 年臺北藝術大學游泳館旁的填方邊坡，受連日豪雨沖刷而發生滑動破壞（洪如江攝）。

內若為黏土或腐植土等不良回填材料，或者施工時未確實滾壓夯實，日後填方區發生沉陷與滑動的機會較高。建築物若位於不良填方區上，常會因為不均勻沉陷，導致開裂、歪斜或傾倒等破壞情形，嚴重的話，建築物可能會隨邊坡沉陷而往下移動。此外，也要注意社區周遭是否有堆置人為棄填土、礦渣及垃圾等未經夯實處置的區域

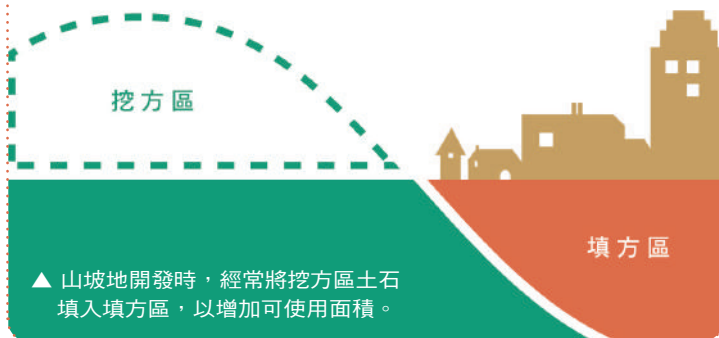
**挖填方區：**在開發山坡地時，為了增加可使用面積，經常進行挖填方工程。將原本陡峭的山坡地開挖並整平的區域，就稱為挖方區；而將原本低窪的地方利用土石加以回填整平的區域，就稱之為填方區。

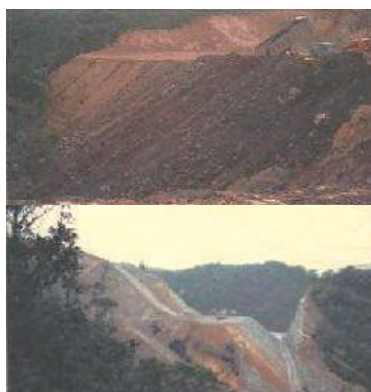
(1) 大規模的填方區通常位於山谷或邊坡的下緣，因為填方區的基地是經由填平低窪處所生成，所以看起來會與周圍的地勢明顯不協調。

▲ 填方區的地形往往與周遭環境不連續且不協調。

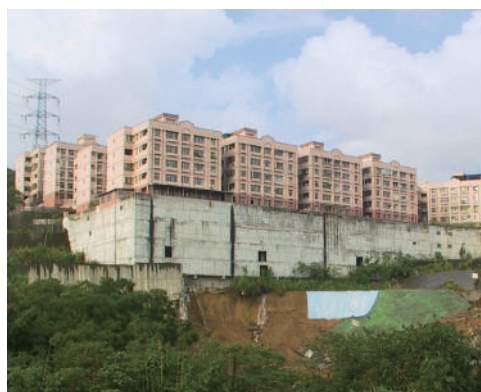
(2) 若建築物位在由較高聳型擋土牆所圍起的區域上方，其所在位置就有可能是填方區。

▲ 位於填方區上方的社區，多具有高聳型擋土牆之外觀（洪如江攝）。

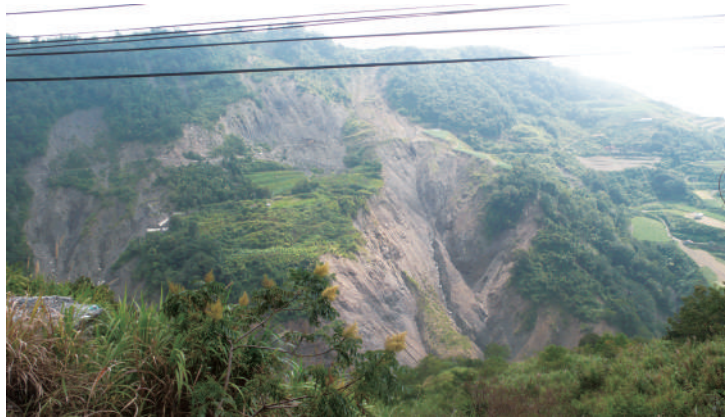
▲ 位於南投縣力行產業道路旁的舊崩積土坡，因土坡內部材料組成散，易受到降雨後而產生滑動，有時滑動後邊坡上方植生保留完整，且可明顯看出滑動塊體的原始位置。

山坡地的岩石因為風化或侵蝕作用而變成碎石與土壤，並且容易崩落成為崩積土坡。崩積土的性質差異很大，可能是大石塊，也可能是細土。崩積土坡表層可能早已完全風化為細土，上面甚至生長了茂盛植物，所以表層不易透水，但是內部卻很疏鬆且容易滲水，因此周圍的地下水往往會集中到崩積土坡內部。當崩積土坡內部累積了大量地下水時，整個邊坡的穩定性就會變得很低，若再遇到颱風豪雨或小規模開挖擾動等因素，便會導致崩積土坡產生沉陷或滑動破壞。

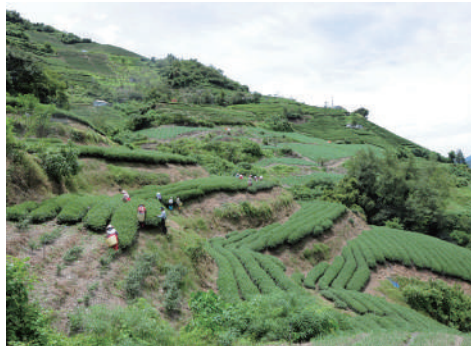
► 南投縣仁愛鄉翠巒部落，雖經人工墾植茶園，整體地形相較於四周較為平緩。但是現地土砂材料顆粒大小混亂，因此仍可判釋出為崩積土坡。

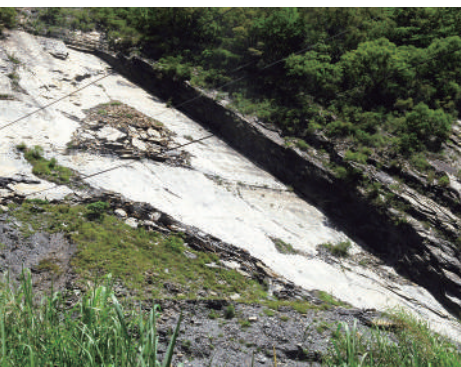
▲ 順向坡層面露出，雨水入滲後可能會造成滑動發生。

順向坡滑動破壞是臺灣最常見且最嚴重的坡地災害之一，因此建築物或重要設施若鄰近順向坡，應特別注意順向坡的穩定情況。一般來說，順向坡地形若遭到河岸侵蝕，或土地開發利用時隨意削去坡腳，會使得層面露出；若再加上雨水從層面入滲，將增加坡面的荷重，順向坡就更容易沿滑動面往下滑落，且有可能誘發大規模的順向坡滑動災害。

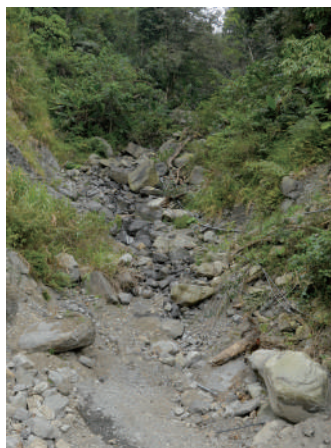
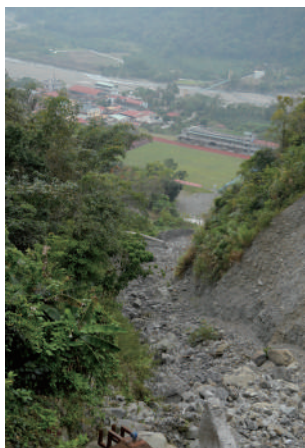
- ◀ 平時無常流水存在的溪溝，在颱風豪雨時可能會流出大量土石。
- ▶ 溪溝流路若直接指向社區，將對社區產生高度威脅。

許多坡地社區周遭皆存有大小規模不一的溪溝，這些溪溝在平時可能水量不大，或是根本沒有水流；不過在颱風豪雨期間，這些溪溝卻可能會爆發山洪並淘刷山坡地，且造成邊坡崩塌。崩落的土石材料再與大量的雨水或溪水匯集後，若直接流向社區，恐怕將造成建築物或公共設施被土砂淤埋之嚴重災情。

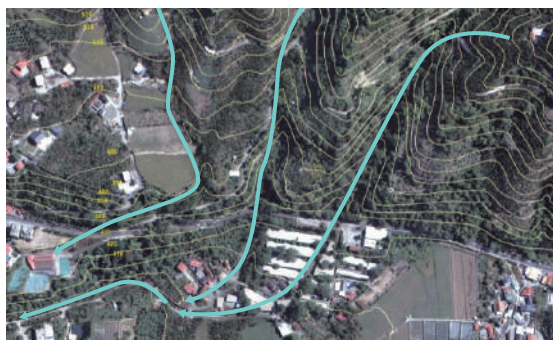
- (1) 觀察社區周遭的邊坡水流匯集處，可能就是溪溝所在位置。
- (2) 可以透過等高線來輔助判釋。連結兩山稜線間，等高線呈倒V形狀上的尖端處，所連結而成的線段，就可能是溪溝所在位置。
- (3) 可至經濟部中央地質調查所「環境地質查詢系統」網站，查詢「環境地質基本圖」的「向源侵蝕」圖層，作為調查溪溝位置的參考圖層。

- ▲ 等高線搭配地形圖可協助判釋溪溝的可能所在位置。  
底圖來源：農林航測所。

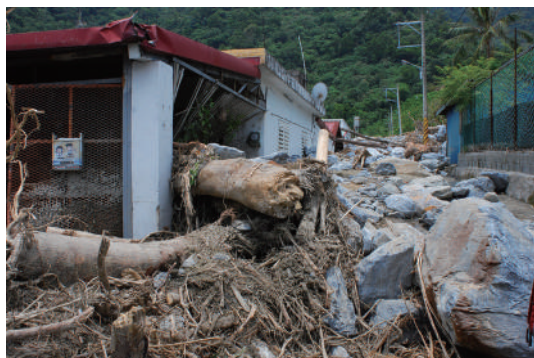
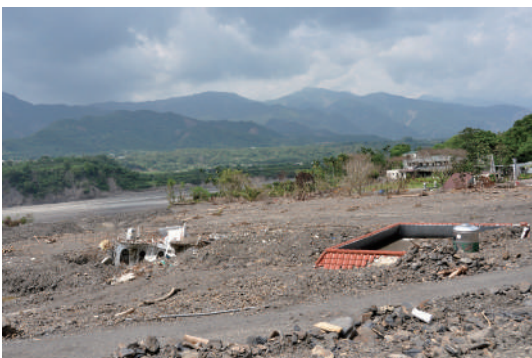
- ◀ 2012 年蘇拉颱風期間，花蓮縣秀林鄉和平村和中部落發生土石流災害，土石撞毀建築物導致民眾財產嚴重毀損。
- ▶ 莫拉克颱風期間，高雄市六龜區新發里慘遭土石流淤埋。

在颱風豪雨期間，山區經常爆發土石流，對社區內的民眾與建築物往往造成嚴重威脅。土石流是泥砂、礫石或巨石等物質與水的混合物，外型就跟一般常見之混凝土砂漿極為相似，因此又有「天然預拌混凝土」的別稱。社區周遭若有土石流潛勢溪流存在，則鄰近潛勢溪流中上游地區的建築物或人員，在土石流災害發生時，可能會遭受土石流的沖刷、撞擊或磨蝕等嚴重破壞；而鄰近下游地區者，則較可能遭到大量土石淤埋。

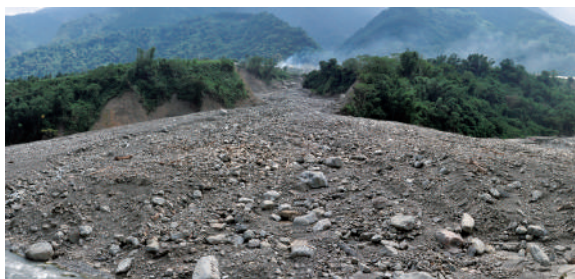
- (1) 指土石流堆積區，大多在溪流下游出口處或谷口處，呈現扇狀或錐狀。扇頂會向著上游，扇尾則朝向下游，扇面上常呈現有扇狀水系，巨大的岩塊堆積其表面與前緣為主要的特徵。一般來說，沖積扇的橫剖面具有中央高、兩側低的特徵，此一特徵可以與河階台地有所區別。
- (2) 可至水保局「土石流防災資訊網」網站，查詢土石流潛勢溪流圖中的土石流影響範圍。

▲ 陳有蘭溪支流之土石流谷口沖積扇。

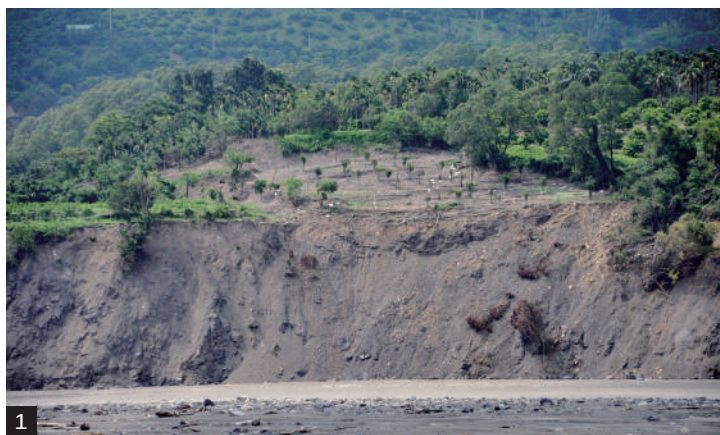
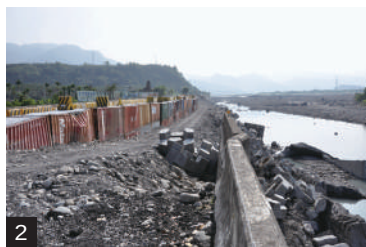
1. 高雄市荖濃溪河岸侵蝕情況相當嚴重。
2. 莫拉克颱風期間，陳有蘭溪的洪水沖刷臺 16 線，導致集集段嚴重場陷。
3. 從航照圖可以發現河川支流流出的土石擠壓到主流，導致主流原本的流向改變。

河岸侵蝕主要發生在河道彎曲的攻擊岸處。此一區位因為長期遭受河流侵蝕，土石不斷地被河水帶走，河岸邊的坡腳處會逐漸被淘空，導致邊坡越變越陡，並且容易發生崩塌。若河岸上方有道路或建築物，其基礎會因此失去支撐，導致塌陷或傾倒破壞。另外，也要注意河流主流與支流匯流處，如果支流上游處發生崩塌，大量土石隨支流進入主流，主流受到土石擠壓，導致河流流動方向改變，而河流攻擊岸位置也將隨之改變。

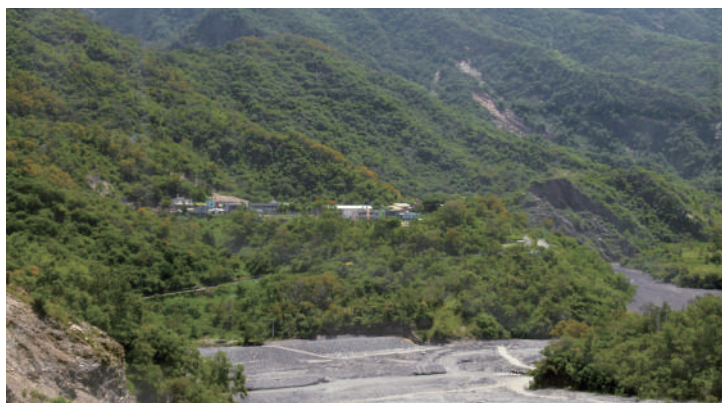
▲ 屏東縣霧臺鄉大武村小山部落屬於位在河階台地上的聚落。

河階台地為沿河岸地區所出現的階梯狀地形。當河流出現河階地形，表示這條河流在早期曾經因為地質、氣候或水文變化的影響，使得河流在舊河床上急速向下切割，形成新的河床。若與新河床所在高程相比，舊河床的地勢相對變高。由於河階台地地形平緩，又鄰近河流，所以常成為早期社區聚落定居發展的良好基地。然而，如果土砂不斷淤積墊高河床，導致河床高度與聚落距離過近，在颱風豪雨期間，河床上的土砂與河水就有可能直接溢流到社區內部。

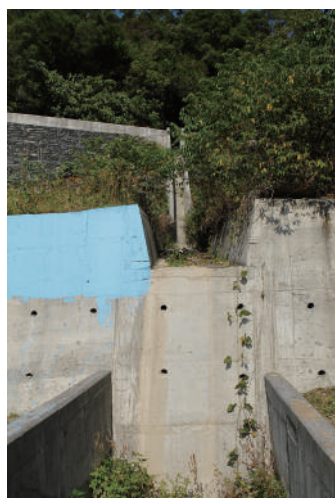
▲ 山區排水溝必需引導到區域排水系統內，才能避免地表逕流破壞邊坡。

，並引導至安全地點予以排放，以防止坡面土壤沖蝕或造成路面沖刷破壞。然而，在山坡地社區或山區道路經常可以看見排水溝的末端任意終止，或者沒有引導至區域排水系統內，也就是俗稱的無尾溝。無尾溝所排放出來的水流若在路面上亂流或集流，將造成路面沖刷破壞；另外，若大量的逕流直接沖刷邊坡表面，將形成沖蝕溝，嚴重的話能導致大片坡地崩塌。

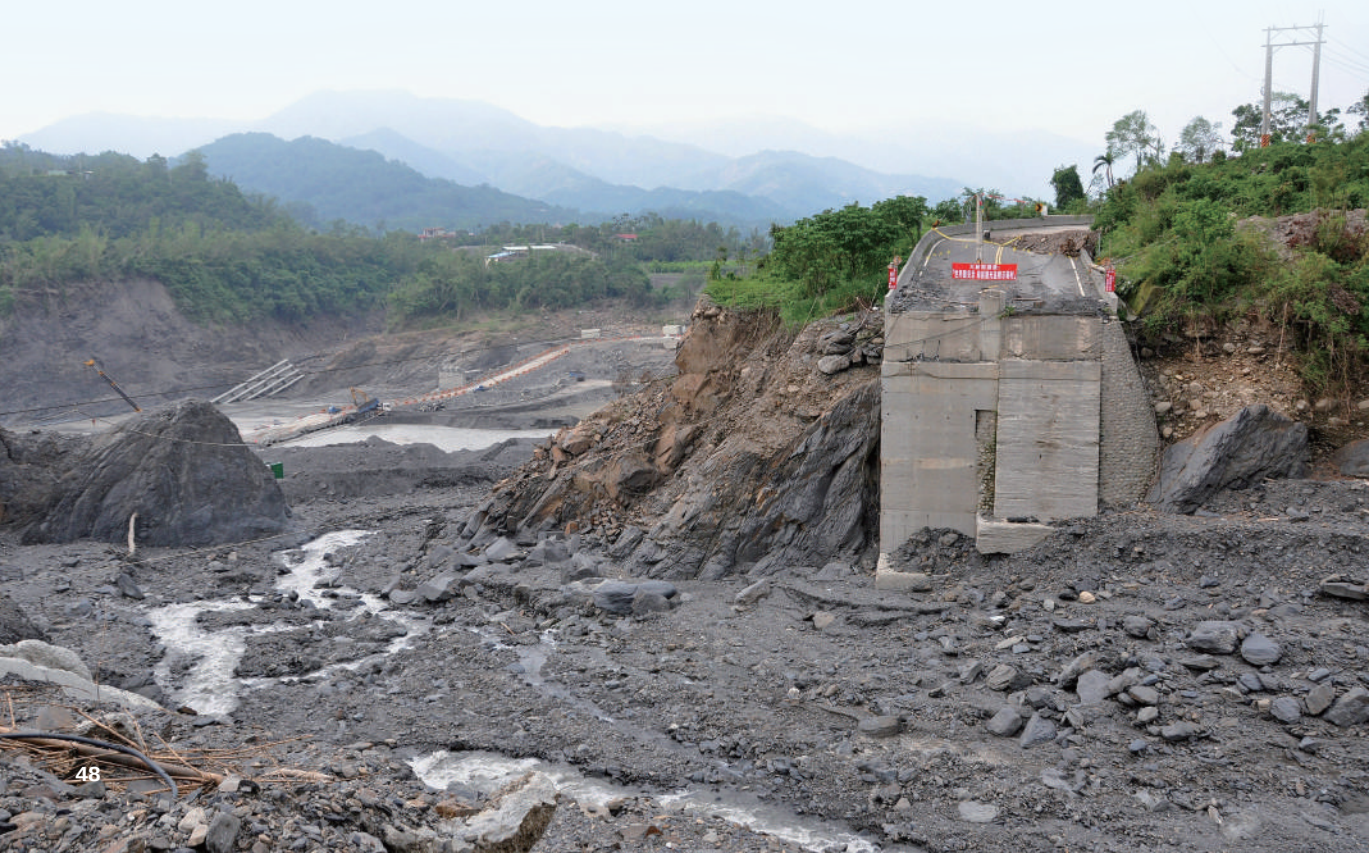
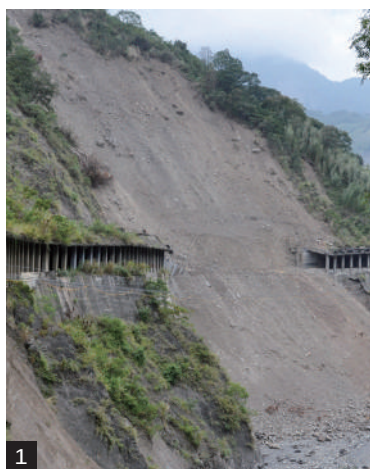
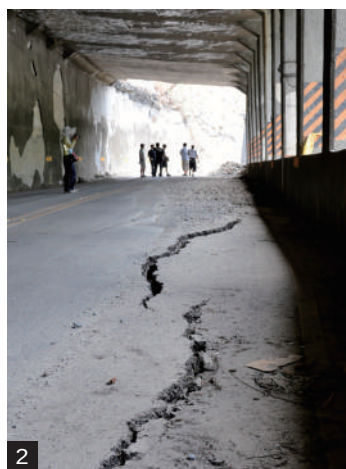
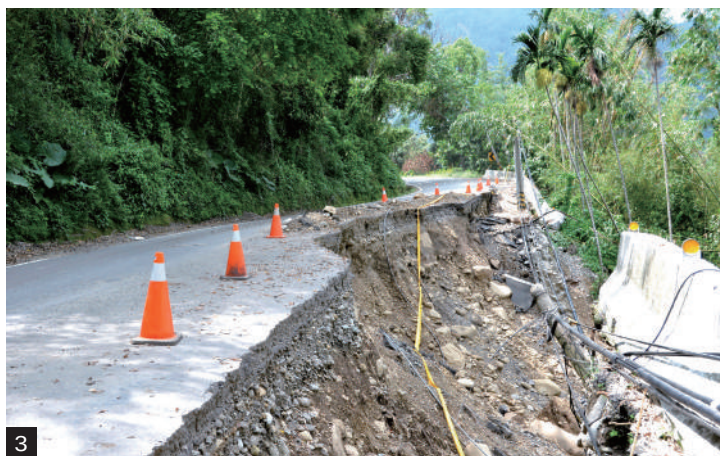
1. 南投縣哈比蘭明隧道因山崩，導致聯外交通中斷。
2. 道路路面接近下邊坡處出現明顯長裂縫。
3. 道路路面出現陷落情形。
4. 坡腳處的道路路面，因後方邊坡滑動擠壓而隆起（陳天健攝）。

當道路的上邊坡或下邊坡有滑動的情形時，路面便會產生變形或裂縫。當道路上邊坡整個往下滑動時，會推擠到在滑動前方的道路、擋土設施或土壤，隨著邊坡往前推擠，在坡腳處的路面將可以觀察到凸出隆起現象。而在路面靠近下邊坡側，若出現方向一致的長裂縫或陷落情況時，就表示道路下邊坡可能已經發生滑動現象。

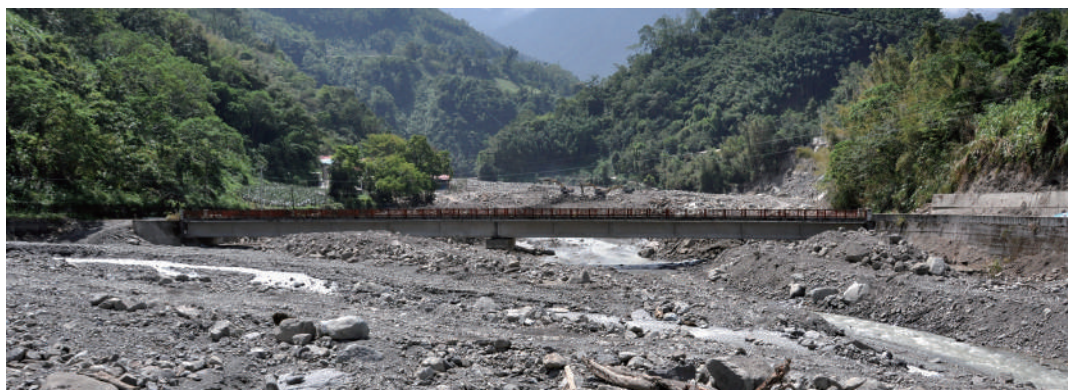
▲ 橋梁下方土石嚴重淤積，導致通水斷面不足，在颱風豪雨期間容易因溪水溢淹，造成交通中斷。

橋梁是山區聚落對外交通的重要管道，社區若僅依靠一條橋梁對外聯絡，就需要特別注意橋梁安全，避免颱風豪雨期間因為橋梁中斷而形成「孤島」。一般來說，橋梁附近若有崩塌地發生，且崩塌規模有擴大趨勢，將來橋梁就可能被崩落的土石攻擊破壞或被掩埋。如果平時橋梁的橋涵處已被土石或漂流物阻塞，那麼當下次颱風豪雨來襲時，水流與土石可能會直接溢淹到橋面上，阻斷往來交通。除此之外，橋梁結構有時因山洪沖蝕與撞擊，而發生開裂或變形破壞，此時應通知相關單位設置警告標誌，或委請專業技師或公務單位協助檢查，避免因橋梁斷裂、路面塌陷而造成人員傷亡。

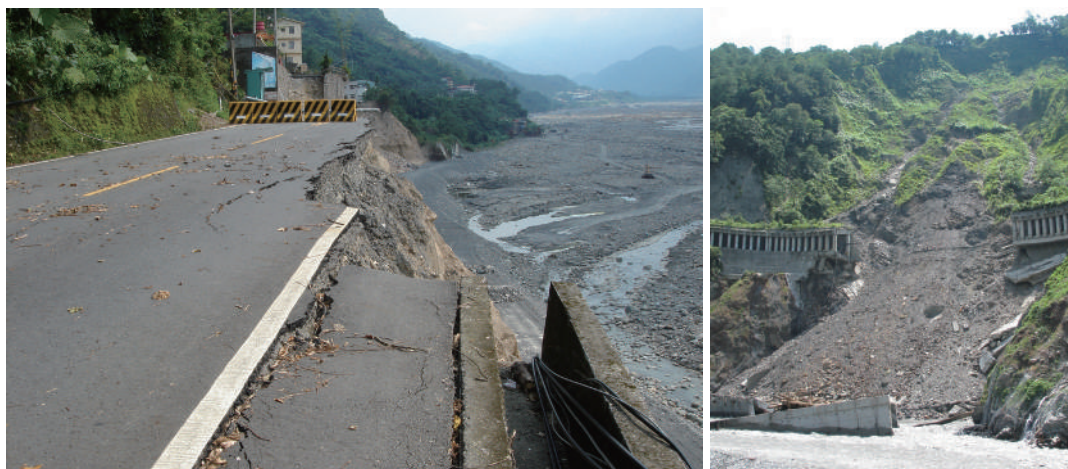
- ◀ 莫拉克颱風期間，臺 21 線的道路路面與路基因遭到陳有蘭溪溪水淘空，而產生地基流失現象。
- ▶ 河流淘刷道路下邊坡坡腳，造成土石流失，邊坡上可明顯看見裂縫產生。

河流沿岸因為洪水侵蝕的關係，經常出現河岸側蝕與淘刷現象。如果社區內的建築物或道路正好位在河流攻擊岸上方，在河水的淘刷之下，地基將會逐漸流失，嚴重的話可能導致建築物傾倒或道路塌陷。因此，社區應該定期針對這些危險地點進行調查，透過實地觀察來掌握河流攻擊岸的淘刷情況；一旦發現有地基流失現象，應設置警告標誌，並盡速通報相關單位處理。

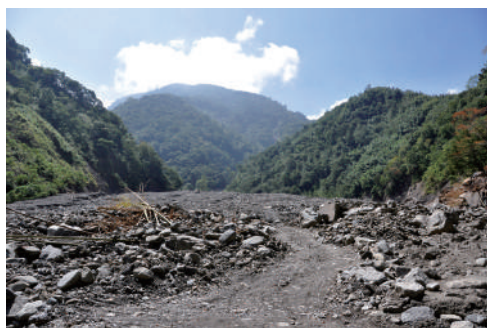
◀ 土砂淤積墊高陳有蘭溪河床。

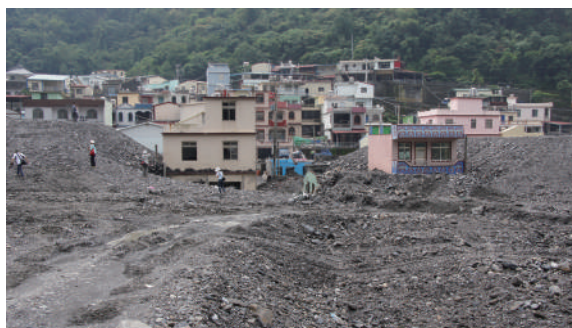
▶ 2010 年凡那比颱風期間，來社溪溪水與土砂越過堤防後，溢淹至屏東縣來義鄉來義村。

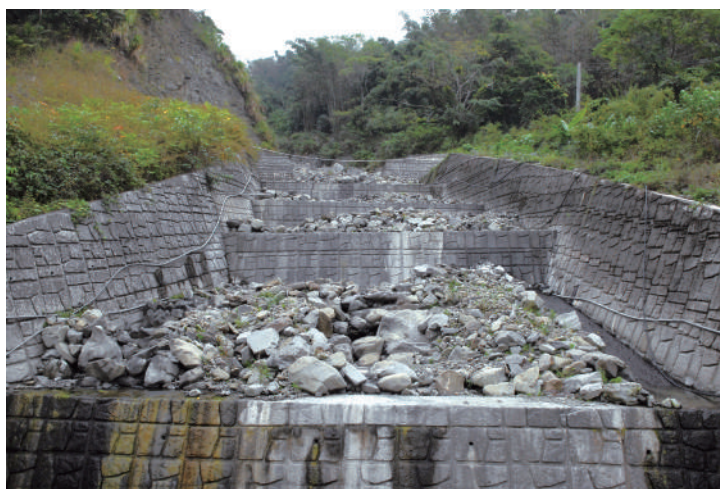
▲ 防砂壩是土石流攔阻工程中最常使用的工法之一。

為了避免山崩或土石流災害發生時所產生的巨大沖刷力量，危及鄰近野溪或土石流的房舍與道路，相關單位通常會在河流或侵蝕溝內設置固床工、護岸與沉砂池等防砂設施。河流防砂設施的主要功能為攔阻土砂與土石流，不過有時因為土石撞擊、邊坡滑動擠壓、土石淘刷護岸基礎等緣故，防砂設施可能產生破裂、變形或基礎淘空等破壞，因而喪失原有的保護功能，甚至導致水流與土石直接從破壞缺口處衝出，進而影響到鄰近社區的安全。

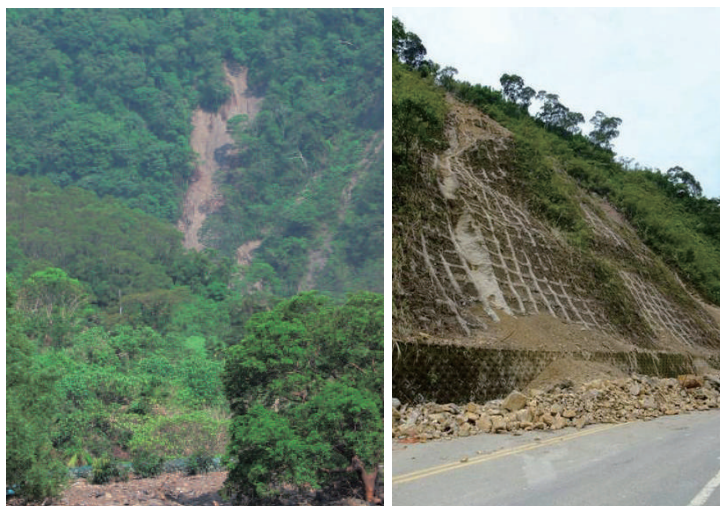
- ◀ 邊坡上出現的裸露崩塌地。
- ▶ 邊坡上方土石崩落後堆積於擋土牆前方。

，有可能會逐漸擴大，甚至演變成大規模的崩塌，並危及鄰近社區的安全。一般來說，無論是坡面上的舊有崩塌地或是新生成的崩塌地，大部分都可以用目視觀察；不過一些舊有崩塌地因年代久遠，上面已經覆蓋植物，因此較不容易判釋。此外，當山勢較高而無法直接觀察到山頂邊坡上是否有崩塌地時，也可以間接觀察邊坡坡腳處的土石堆積狀況。因為一旦有新崩塌地產生，坡腳處可能就會有零星的土石從崩塌處墜落下來，而當落石堆積數量逐漸增加，代表了上邊坡的崩塌可能在持續擴大中。

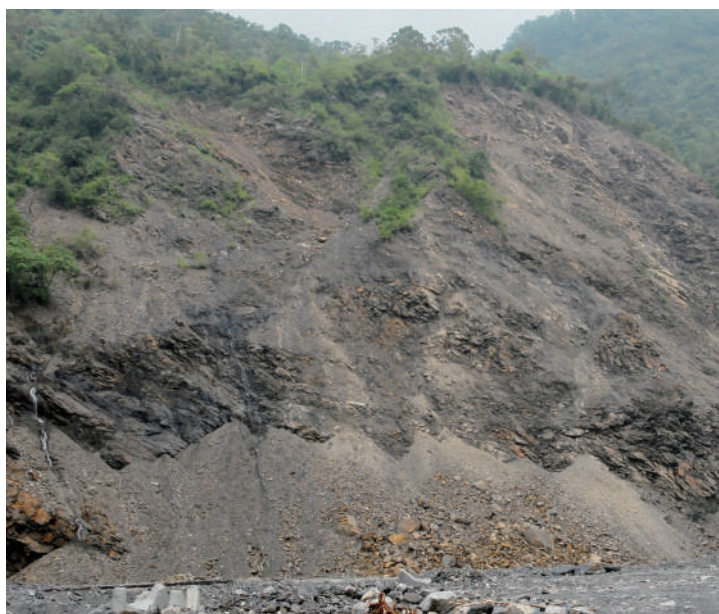
▲ 邊坡發生崩塌破壞時，土石會堆積在坡腳處。

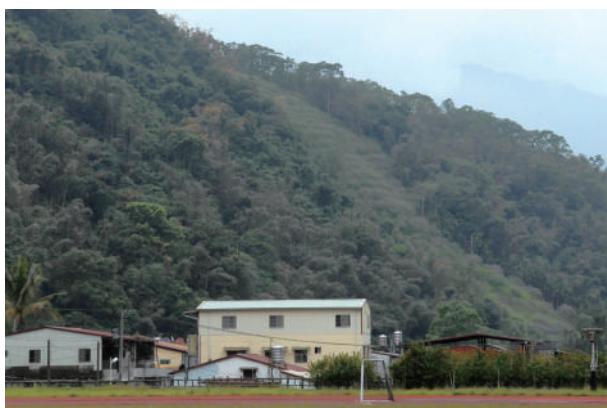
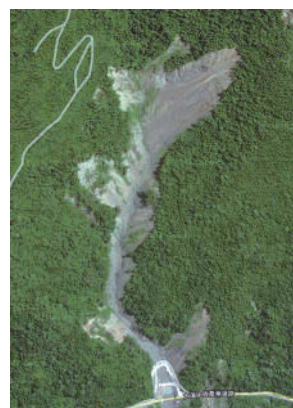
- (1) 觀察邊坡上的林相與周遭區域明顯不同者，如果有一片山坡地周遭都是樹林，而其中一塊只有長草，那麼長草的區域可能曾經發生崩塌。
- (2) 利用衛星影像圖輔助判釋，邊坡上有長條灰白色的地區，就代表可能有崩場地存在。

- ◀ 舊有崩場地上的植生與林相通常和周遭環境不相同。
- ▶ 在衛星影像圖上可直接看到崩場地的位置與範圍。

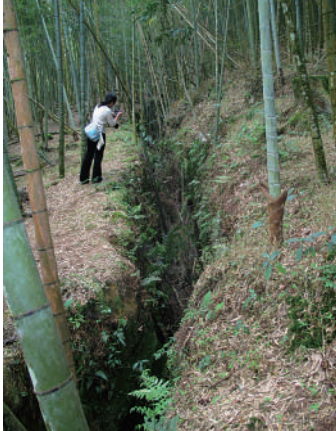
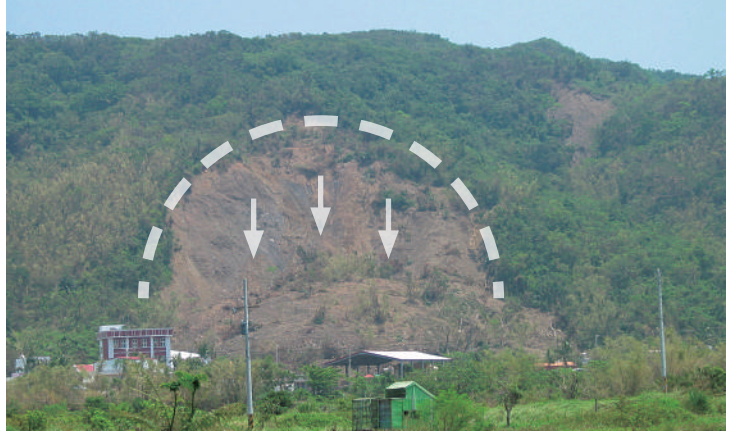
- ◀ 邊坡滑動後會在坡面上產生裂縫。
- ▶ 屏東縣滿州鄉港仔村發生邊坡滑動破壞，在邊坡的頂部邊緣呈現圓弧狀破壞。

當邊坡出現滑動現象時，邊坡滑動的部分與原本連接的地方會產生相對位移。此時，邊坡坡頂處可能出現長條圓弧狀的張力裂縫。另外，邊坡坡面也可能出現成群成組同方向垂直於滑動方向的裂縫，或者是產生局部陷落。而在颱風豪雨時，大量的雨水將會沿著這些裂縫入滲到更深的岩層或滑動面中，有機會觸發較大規模的坡地災害，因此社區若發現周遭的邊坡有上述情況發生時，應盡速通報相關單位處置。

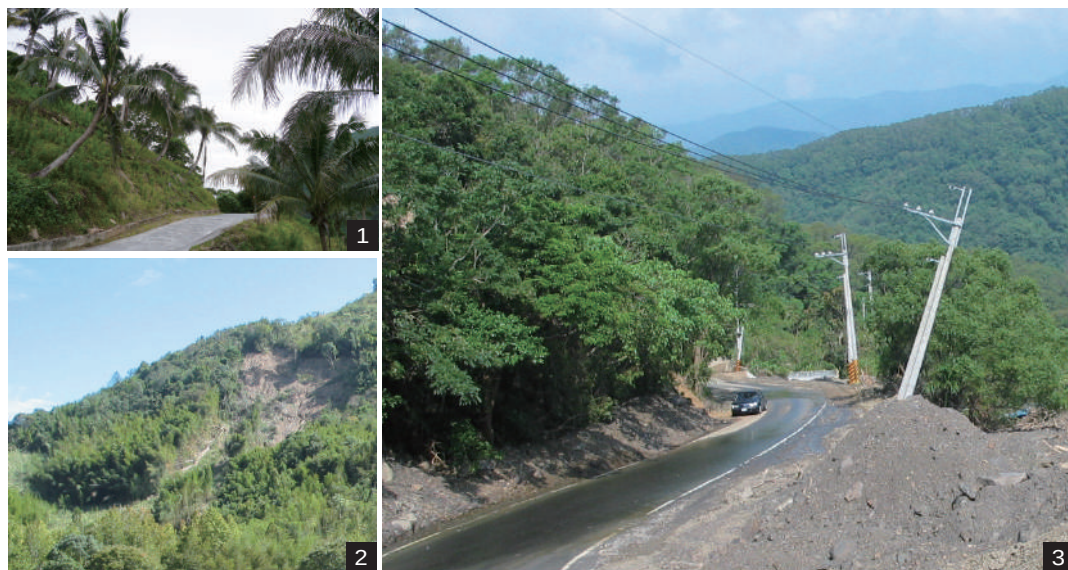
1. 邊坡曾經發生過滑動，導致檳榔樹傾斜生長。
2. 邊坡崩塌造成部分竹林倒塌與死亡。
3. 邊坡旁的電線桿隨著邊坡滑動而傾倒。

邊坡在滑動時，坡面上原來筆直的樹林或電線桿，會隨著邊坡下滑的過程而改變原本直立的姿態。例如：當樹木受到邊坡下滑影響時，在滑動前緣的樹木會往前傾斜，或在滑動後緣的樹木會往後傾斜。所以當看到社區周遭的坡面上，有一大片樹林呈現一致不自然的傾斜樣子，或是原本垂直設置的電線桿突然傾斜，就需特別注意邊坡是否有正在滑動的趨勢。邊坡滑動除了會改變樹林生長方向外，也可能因為滑動體下陷的關係而破壞樹根，導致樹木枯死；因此當坡面上出現一片與周遭林相極為不協調的枯死樹林時，也表示邊坡可能有滑動的跡象。

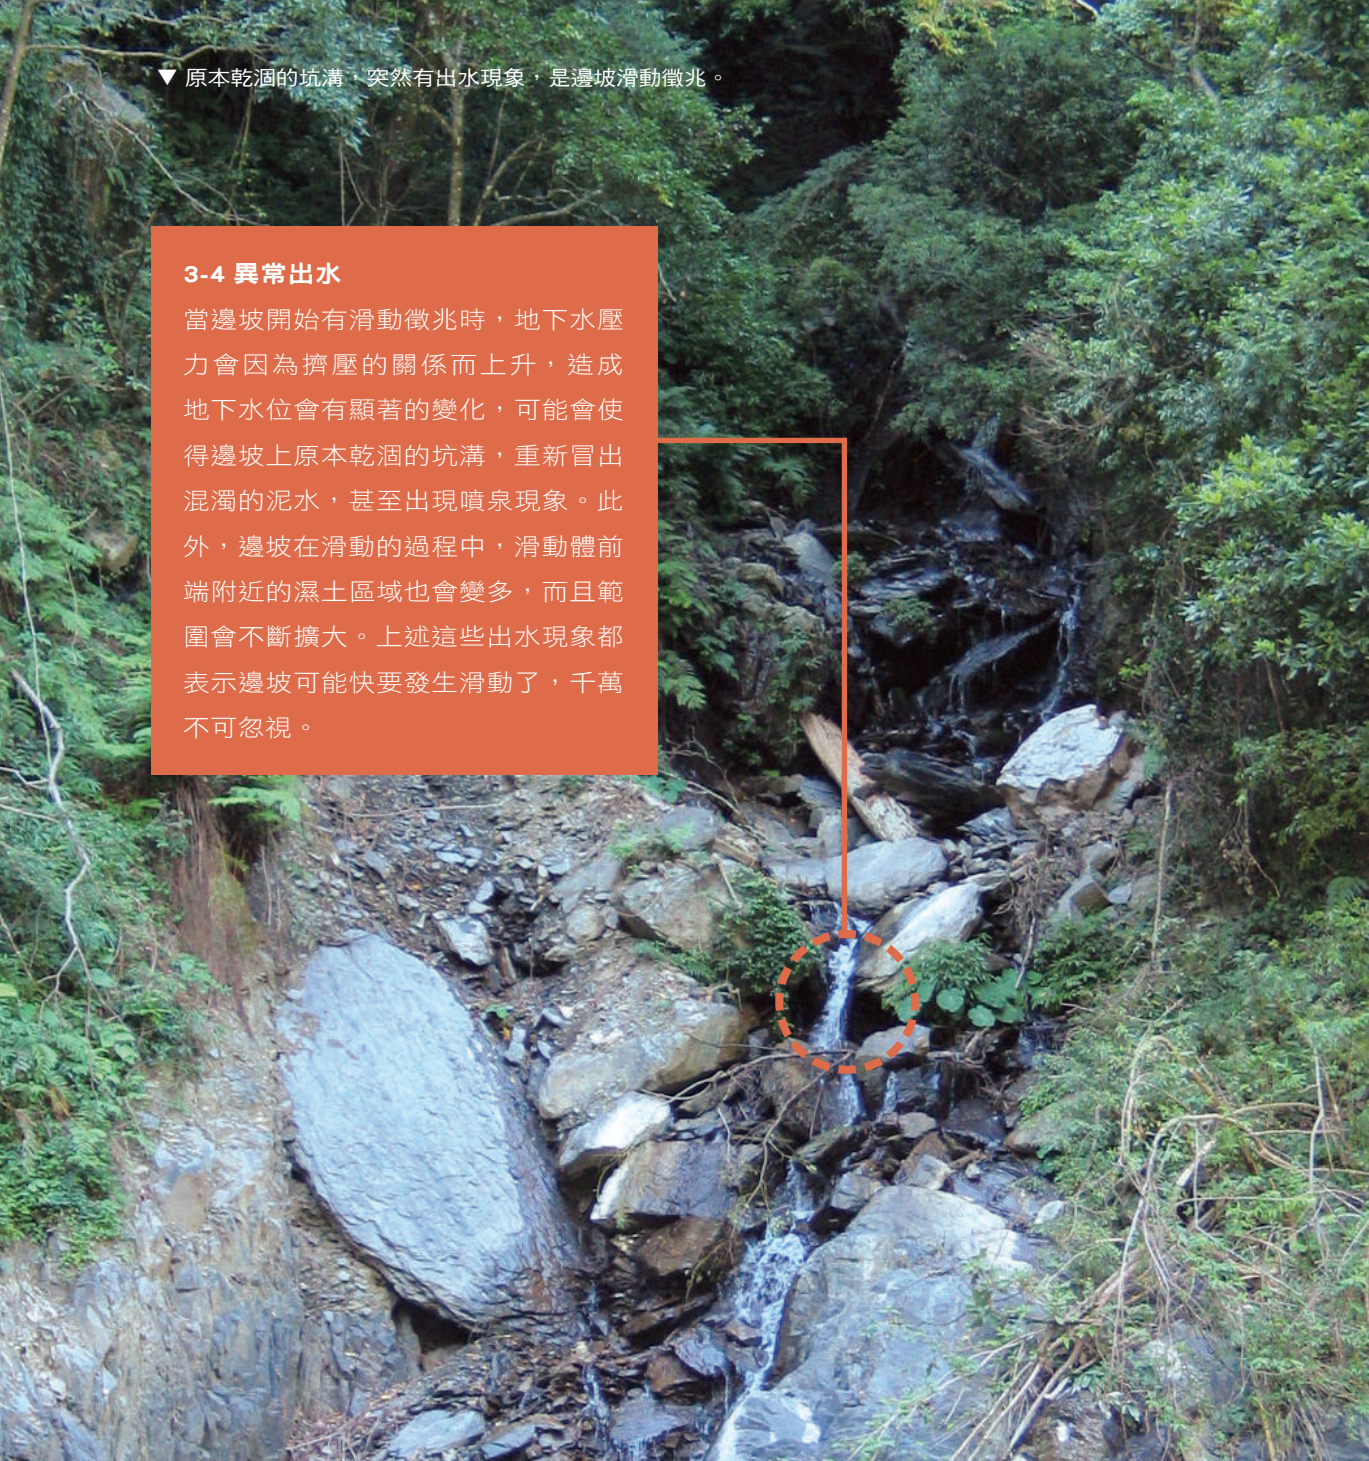
當邊坡開始有滑動徵兆時，地下水壓力會因為擠壓的關係而上升，造成地下水位會有顯著的變化，可能會使得邊坡上原本乾涸的坑溝，重新冒出混濁的泥水，甚至出現噴泉現象。此外，邊坡在滑動的過程中，滑動體前端附近的濕土區域也會變多，而且範圍會不斷擴大。上述這些出水現象都表示邊坡可能快要發生滑動了，千萬不可忽視。

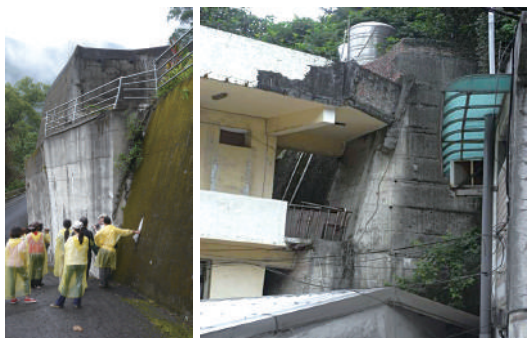
◀ 擋土牆若過高，反而容易產生裂縫或發生崩塌。

▶ 建築物緊貼擋土牆，沒有保持適當安全距離。

擋土牆的用途主要是用來防止填土區或開挖面崩塌，以保護邊坡安定，並維持坡地社區的安全。但是如果擋土牆太高，或太接近建築物，一旦擋土牆發生破壞、損毀，就可能危及擋土牆前方的建築物。

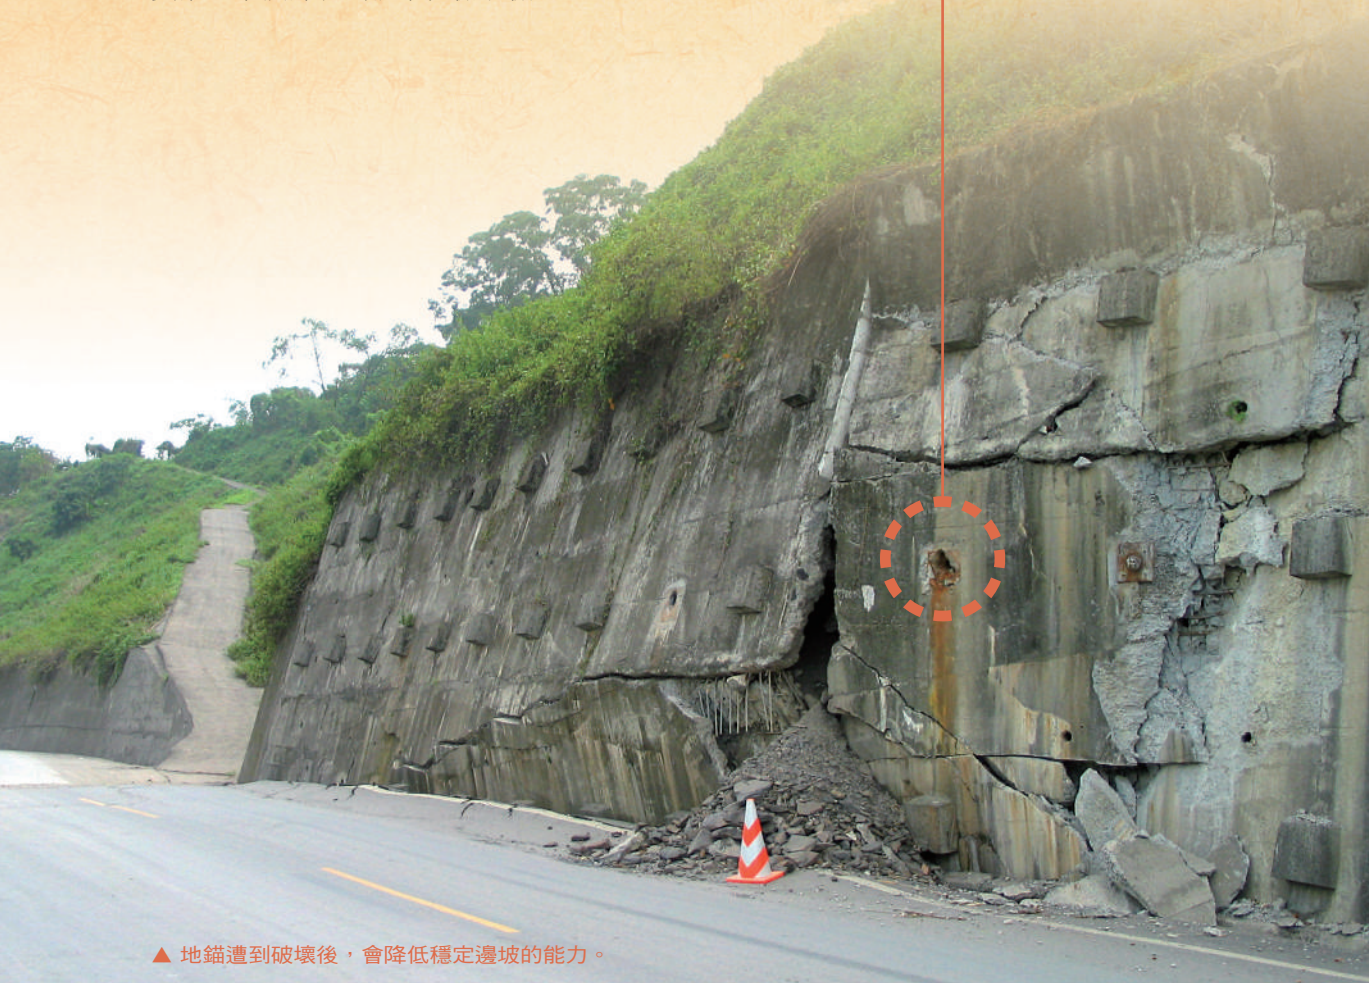
錨頭  
損毀

▲ 地錨遭到破壞後，會降低穩定邊坡的能力。

地錨通常被用來穩定陡峭坡地的邊坡，一旦地錨發生破壞，邊坡恐怕有滑動或崩塌的危險。一般常見的地錨破壞方式，包括錨頭與擋土牆之間發生開裂、剝離，或者錨頭出現鏽蝕現象。若社區對於地錨結構有安全疑慮時，建議委請專業技師或公務單位協助檢查。

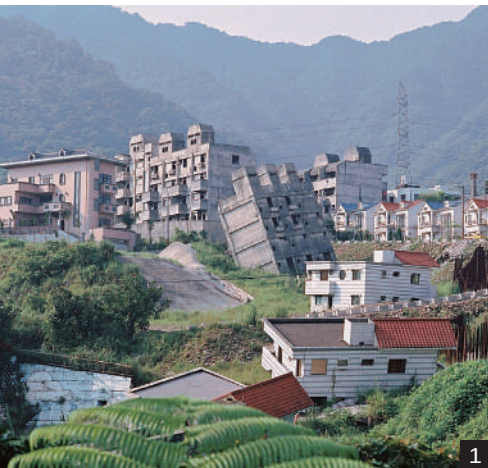
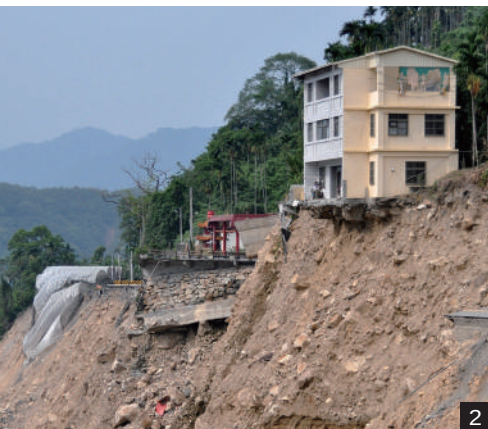
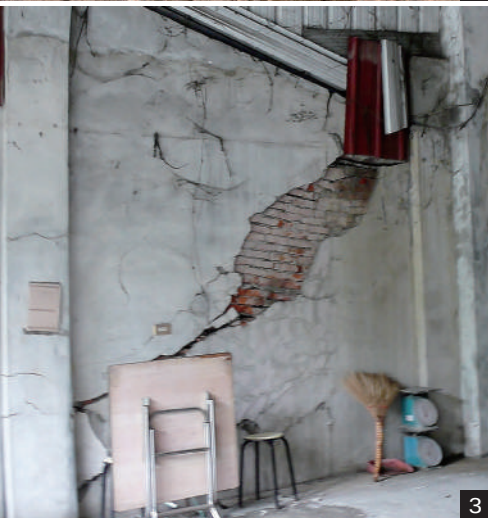
1. 1995 年新北市三峽區白雞地區發生填土邊坡破壞，導致社區建築物整個傾倒（洪如江攝）。
2. 建築物因下方地基遭淘空，而產生傾斜現象。
3. 建築物的梁柱與牆面上出現開裂與細縫。

社區內的建築物可能受到上下邊坡滑動所影響，導致建築物結構與建築基地地面出現裂縫，甚至導致建築物發生傾斜破壞的情形。當發覺建築物疑似有傾斜現象產生時，可以先用簡易水準氣泡儀器

量測歪斜程度。另外，當在建築物緊貼山側的牆壁與地下室地板上，發現有嚴重裂縫與滲水現象時，代表建築物可能受到邊坡滑動擠壓而產生裂縫，導致降雨與地下水從此處入滲，此時需特別留意建築物結構安全問題。

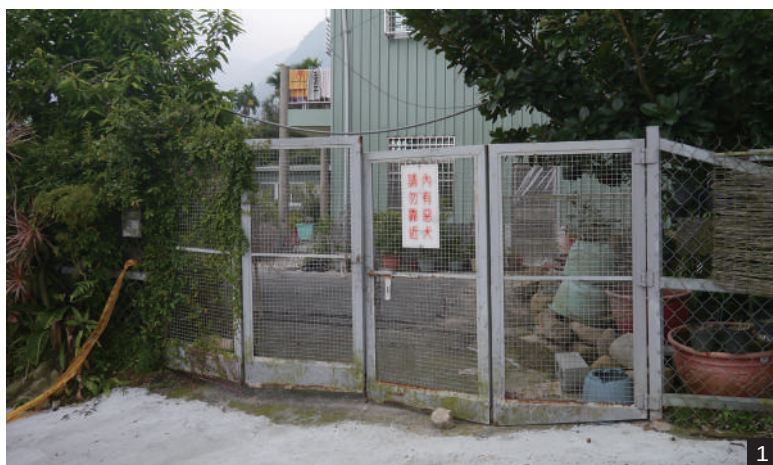
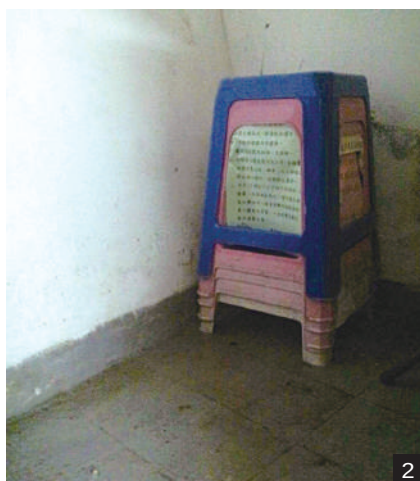
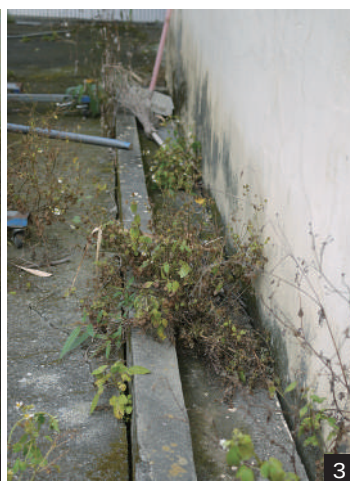
1. 門窗遭擠壓變形，導致關閉有困難。
2. 因為建築物有裂縫，而導致地下室出現滲水現象（王貞儒攝）。
3. 建築物與其周遭水溝間產生位移落差。

一般來說，若只是出現細小裂紋，或者是因為管線施工不良所造成的裂縫，則無太大的安全顧慮，但仍需持續觀察。但如果發現小裂縫逐漸演變成區域性裂縫，或者滲水、發霉區有逐漸擴大的傾向，應該要立即委請專業技師或公務單位，協助鑑定是否是因為地層滑動或是沉陷不均勻所致。

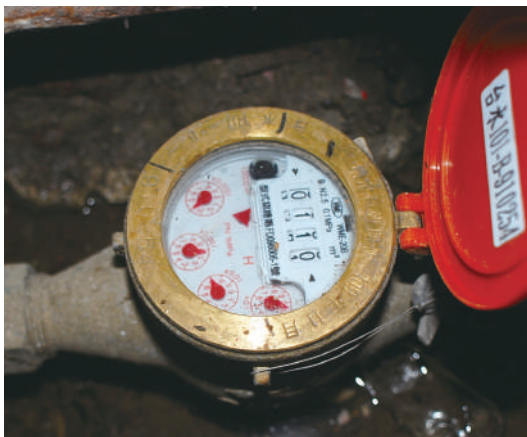
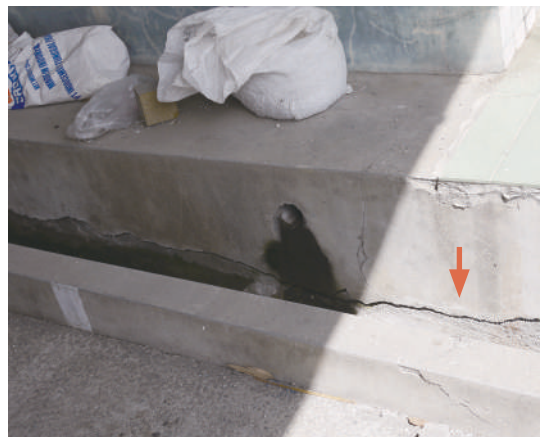
- ▶ 可以檢查自家水錶，或者注意用水量或水費是否有異常的情形產生。
- ▶ 建築物旁排水溝出現開裂。

排水溝變形常常是坡地災害的發生徵兆之一。建築物旁的排水溝結構強度往往會比建築物主體結構來得弱，如果排水溝的排水量因裂縫滲漏而減少，在長期滲水的情況下，建築物的地盤強度可能遭到淘空或軟化，最終將導致建築物產生沉陷或傾斜。此外，當建築物發生傾斜或下陷變形時，也會造成建築物地下水管脫落或開裂，並產生漏水之現象。當對建築物安全有所疑慮時，應委請專業技師或公務單位協助檢查，以避免災情擴大。

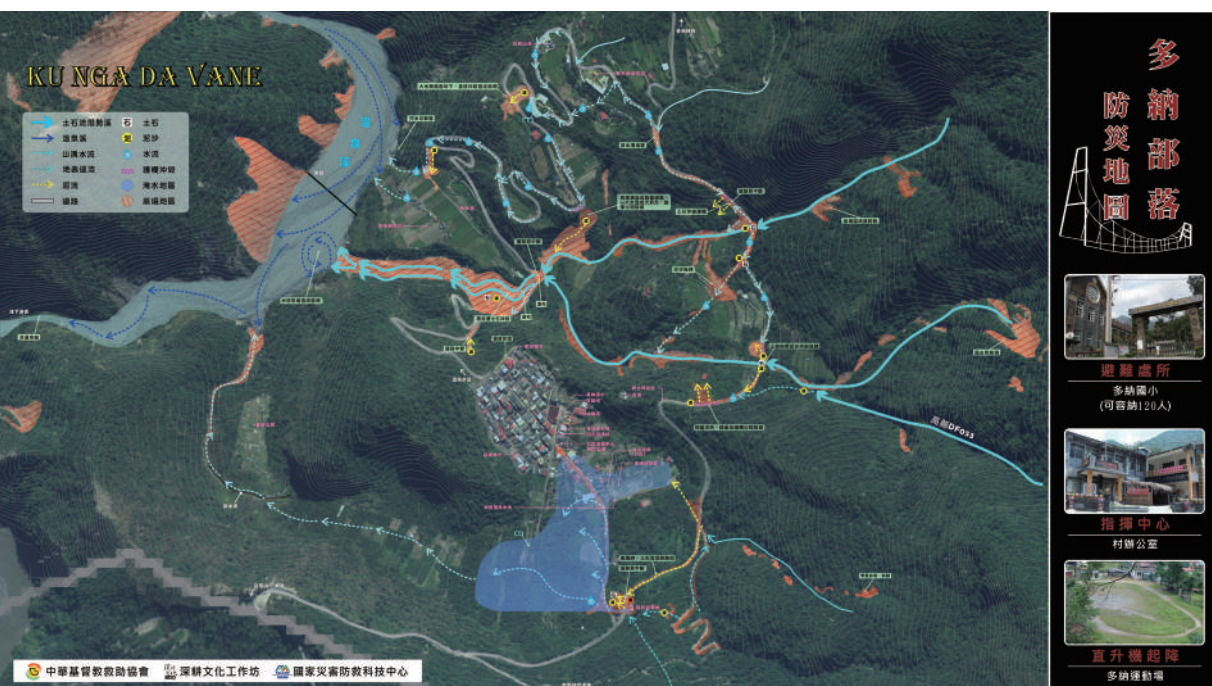
▲ 以電腦軟體繪製社區坡地防災地圖。

坡地防災地圖主要的功能為傳遞坡地災害風險區位、疏散路線與避難據點等資訊，期望藉此讓大家更加認識社區環境中所隱藏的坡地災害風險，並促成社區自主防災、疏散避難等保護行為的產生。在製作坡地防災地圖時，可以用先前製作的社區實地踏勘地圖為基礎，將上面的資訊進一步分類整理為颱風豪雨時可能發生坡地災害的地點、疏散避難資訊與防救災資源等類別，然後加上圖名與圖例等資訊，再透過 PowerPoint、Corel DRAW、Photoshop 或其他電腦繪圖軟體，繪製成社區的坡地防災地圖。

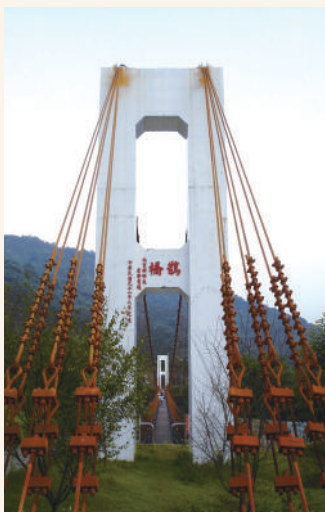
◀ 橫跨三廊溪的鵲橋，平時是著名的觀光景點，災時則可肩負兩岸的交通聯繫功能。

位於南投縣水里鄉新中橫沿線的上安村，也是同樣曾經遭受重大土石流災害衝擊的社區。上安村的聚落中心分布在三廊溪的兩側，桃芝颱風時因三廊溪爆發嚴重土石流，沖毀主要道路與數座聯絡橋梁，導致兩岸居民無法通行，亦無法相互救援。上安村在進行災後重建規劃時，考量到三廊溪兩岸的交通聯繫，因此興建了一座名為「鵲橋」的吊橋，在災時可以發揮兩岸居民聯繫與互救的重要功能。同時，也配合社區總體營造，連結兩岸的青梅產業、飲茶文化與觀光旅遊，成功轉型為極具魅力的觀光休閒農村。
