## № 2014 天然災害紀實 NATURAL DISASTER YEARBOOK

## 2014 年天然災害紀實

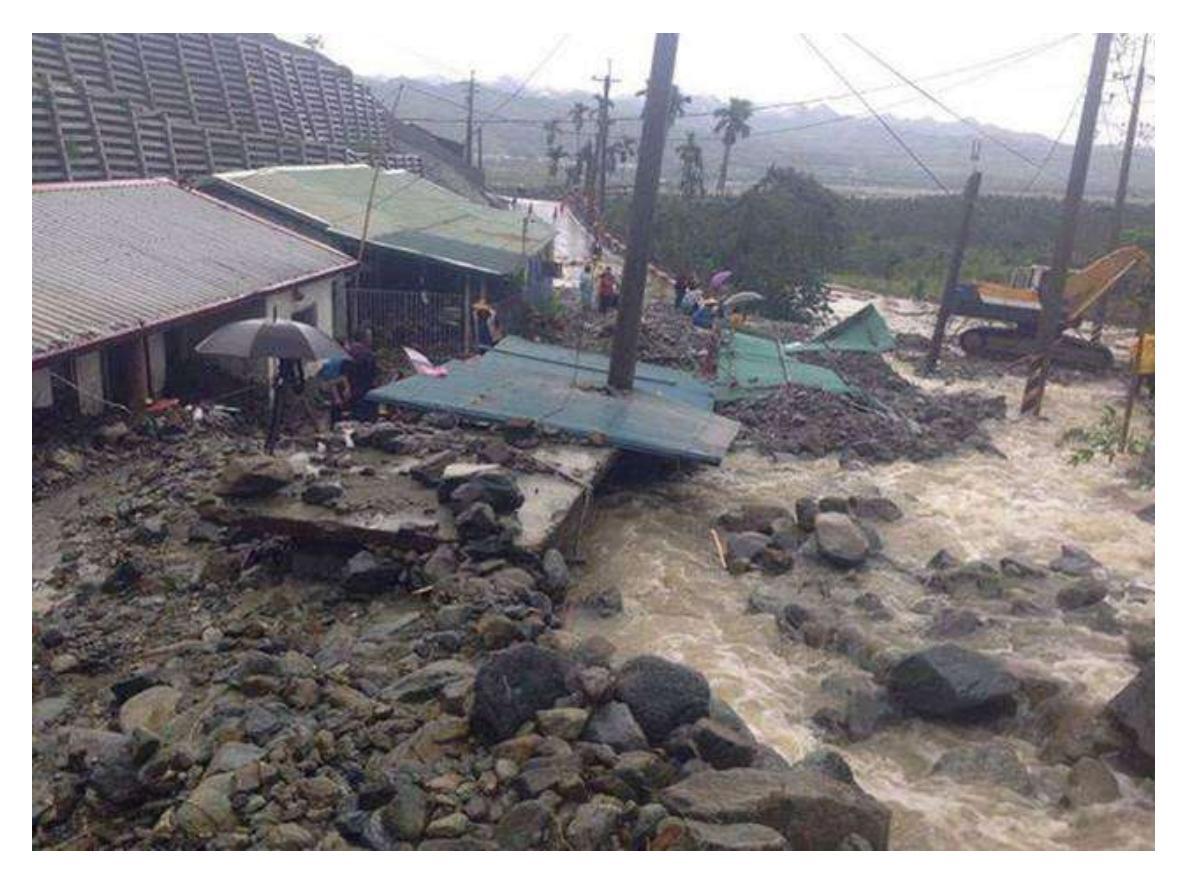
圖 2-4. 馬遠村土石流狀況 資料來源:馬遠村辦公室

麥德姆颱風造成萬榮鄉馬遠村8鄰的野溪發生土石流災害,所幸居民已先撤離,因此無人傷亡。由鄰近紅葉雨量站之紀錄顯示,23日凌晨降雨強度最大,時雨量達74.5mm,推測土石災害可能是於此強降雨之際發生。由現場調查分析,初步估算土石流影響面積為2,460平方公尺,土石流土方量約為5,000立方公尺。由於此野溪上有不穩定的土石,兩岸邊坡上也有厚層之崩積物,加上本次大豪雨的情況下,使土石夾大量流水往下衝,造成此次災情(圖2-4)。

此蝕溝上有不穩定的土石,從上游產業道路兩側邊坡屬崩積層,坡度最陡處 約為25度左右,由這些地質與地形特性來看,此區的災害潛勢應該是以地表沖 蝕災害潛勢為主。因此,在本次大豪雨的情況下,上游坡面崩積層受到逕流集中 沖刷的影響,使得土石夾大量流水往下衝,在土石溢流處,原為東西向的沖蝕溝 轉往流進東南向的排水道,大量的土石使排水道淤滿,因此,土石便以直線前進 衝向左岸之民宅。由於民宅房屋的整體結構沒有受到破壞,巨石多被擋在住家的 欄杆門外,衝入民宅內的多屬泥沙。

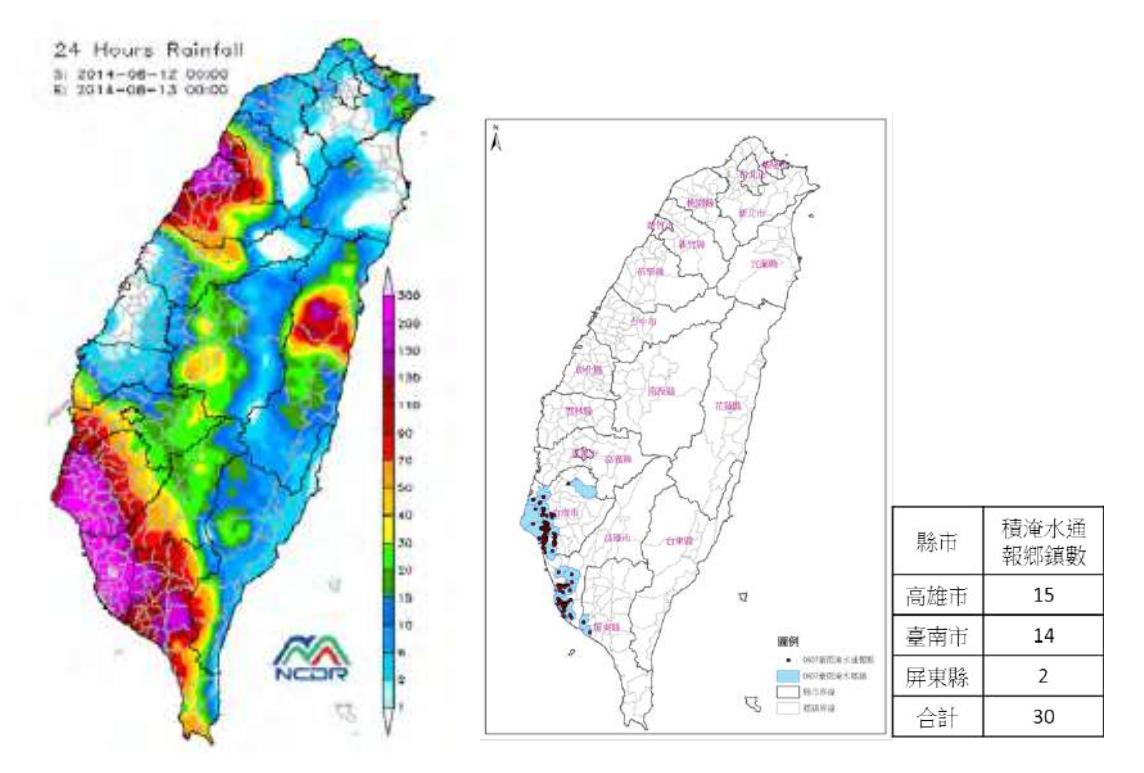
圖 2-13.0807 豪雨事件 8 月 12 日 24 小時累積雨量圖 (左) 及 0807 豪雨事件積、淹水通報災點及鄉鎮分布圖 (右)

受到強烈西南氣流影響,臺南、高雄地區從民國 103 年 8 月 7 日至 8 月 12 日間(簡稱 0807 豪雨),陸續降下豪大雨,尤其 8 月 12 日清晨至中午間於臺南 地區降雨強度最大,根據中央氣象局觀測資料顯示,臺南西港區及安定區 24 小 時累積雨量突破 350 毫米,達超大豪雨標準,另外安平區、北區、南區、仁德區、 麻豆區及歸仁區等,6 個行政區 24 小時累積雨量突破 200 毫米,達大豪雨標準。 0807 豪雨事件自 103 年 8 月 7 日開始連降 6 天豪大雨,約至 103 年 8 月 12 日達 高峰後減緩,降雨區域主要為臺灣南部的臺南、高雄及屏東等地,造成淹水地區 也集中在臺南、高雄和屛東(圖 2-13)(經濟部水利署)。

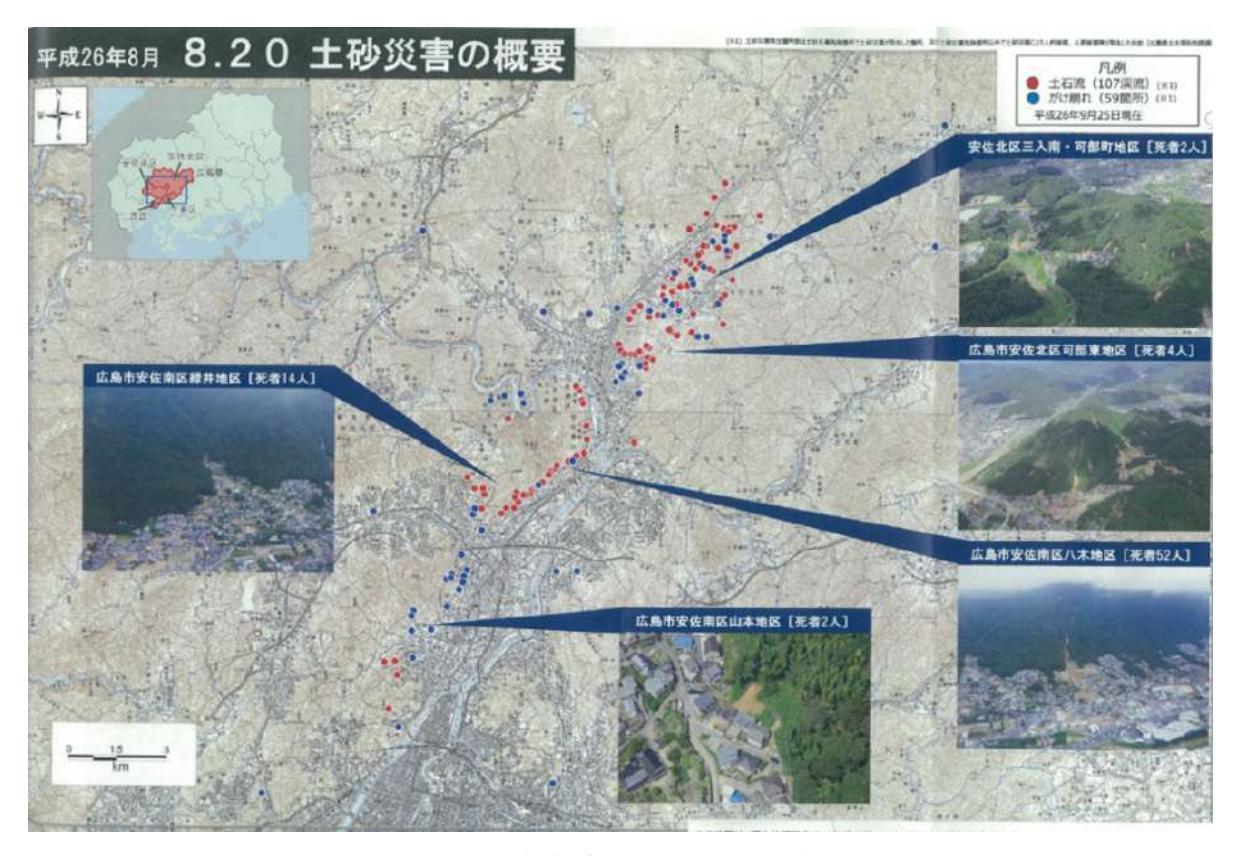
圖 S-4. 廣島市土砂災害分布圖 資料來源:廣島市政府

其中,安佐南區的八木三丁目處, 因其集合住宅分布於土石流之河口扇 狀地,半數住宅被土石沖毀或破壞, 共52人傷亡於此。圖S-4是廣島市本 次土砂災害的分布圖,圖中紅點為土 石流事件共107溪流,藍點為坡地崩 塌災點共59處(廣島市砂防部,統計 至9月25日)。 圖 S-5 為廣島市八木地區縣營住宅後 方土石流空照圖,土石流源頭到堆積 部約750公尺,並依據日本土木學會 災害調查報告,土石流集水區共23公 畝上游源頭(圖 S-6),除了一條主流 外,還有二條支流形成;本次土石流 共有三波堆積,其堆積情況如圖 S-7 所示。

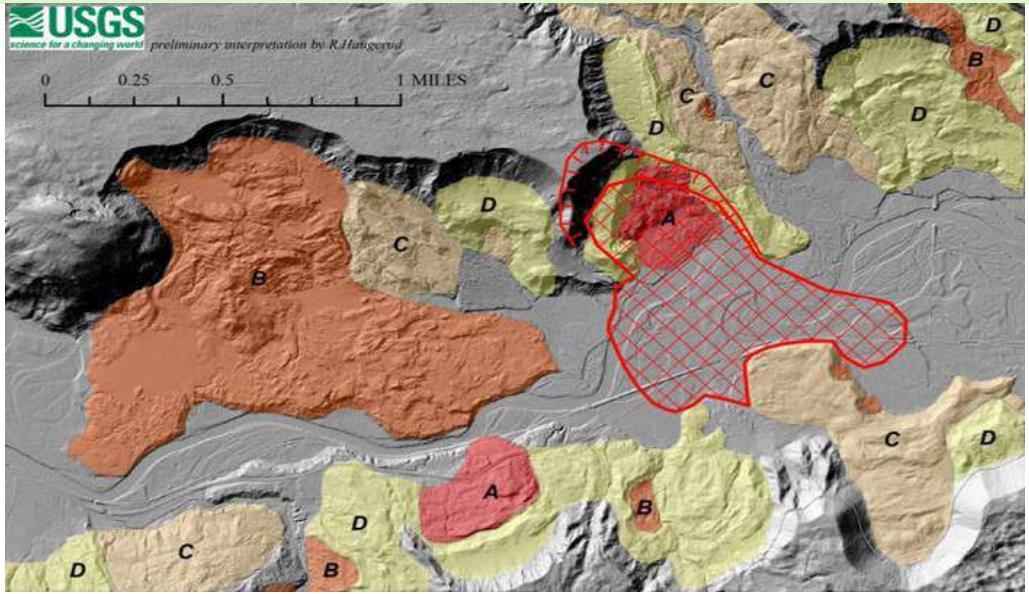
圖 3-7. 奧索鎮災區地形圖 (Shaded-relief image) 資料來源: USGS

- 位處易崩塌敏感區。圖 3-7 是由 2013 年的 LiDAR 資料所畫成的地形圖,用 顏色標示現有崩塌地所在位置,並以 A-D區分崩塌地的相對年齡,A 最年輕、 D 最老。其中,A 形成時間約是 2006-2011 年間。圖中並用紅色格線標示本 次崩塌的影響範圍,坡頂線條表示崩崖所在。地貌證據顯示奧索鎮附近有許 多崩塌,而且崩塌的規模大小與 2014 年不相上下,奧索鎮的崩塌,無疑是 舊崩塌地的復發。
- 土地開發未取得洪泛區建設的許可,以及政府管理不及。紀錄指出 1924年 N. Fork Stillaguamish 河發生水災,Steelhead Haven 社區就在當時的洪泛範圍內; 1950年代,華盛頓州政府為解決該區的崩塌災害,資助進行降低坡地災害 風險的研究,但雖有分析報告,政府因經費不足而無法進行整治工程;1960 年 Genevieve Taylor 向史諾霍米須市政府計畫委員會申請開發 Steelhead Haven 社區,但卻沒有向水保單位,申請於洪泛區建設的許可,導致社區居民財 產跟生命安全,受到河流掏刷與不穩定的山坡影響;1967年的崩塌,破壞 Steelhead Haven 社區內 25 棟屋子,所幸無人員傷亡,災後沈寂一陣後,1970 年該區的建築又復興了,導致本次嚴重災情。

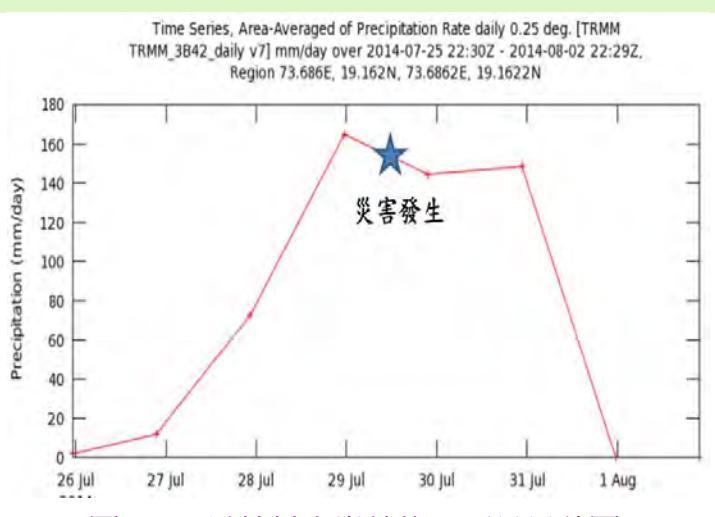
圖 3-14. 馬林村山崩前後日雨量累積圖 資料來源:美國太空總署 (National Aeronautics and Space Administration, NASA)

造成馬林村山崩的最根本原因應是人為在山坡地開墾畜牧、耕種開發及林地的砍伐。印度政府為了促進經濟收入的發展,開墾山林破壞水土保持,使坡地上的覆土層呈現不穩定的狀態,易成為淺層崩塌高潛勢區。關於印度 2011 年的生態報告 (Western Ghats Ecology Expert Panel, WGEEP) 中指出,此地區的人為開發破壞已經太超過,希望政府能協助將一些農業用地恢復成林地,並須對於產業發展、基礎設施等開發進行妥善管理,以降低對於環境變化的衝擊。政府單位認為該報告過於嚴苛,並不應該被接受。在脆弱的地質環境下,不當的土地利用管理,將放大南亞季風降雨對印度的災害衝擊。

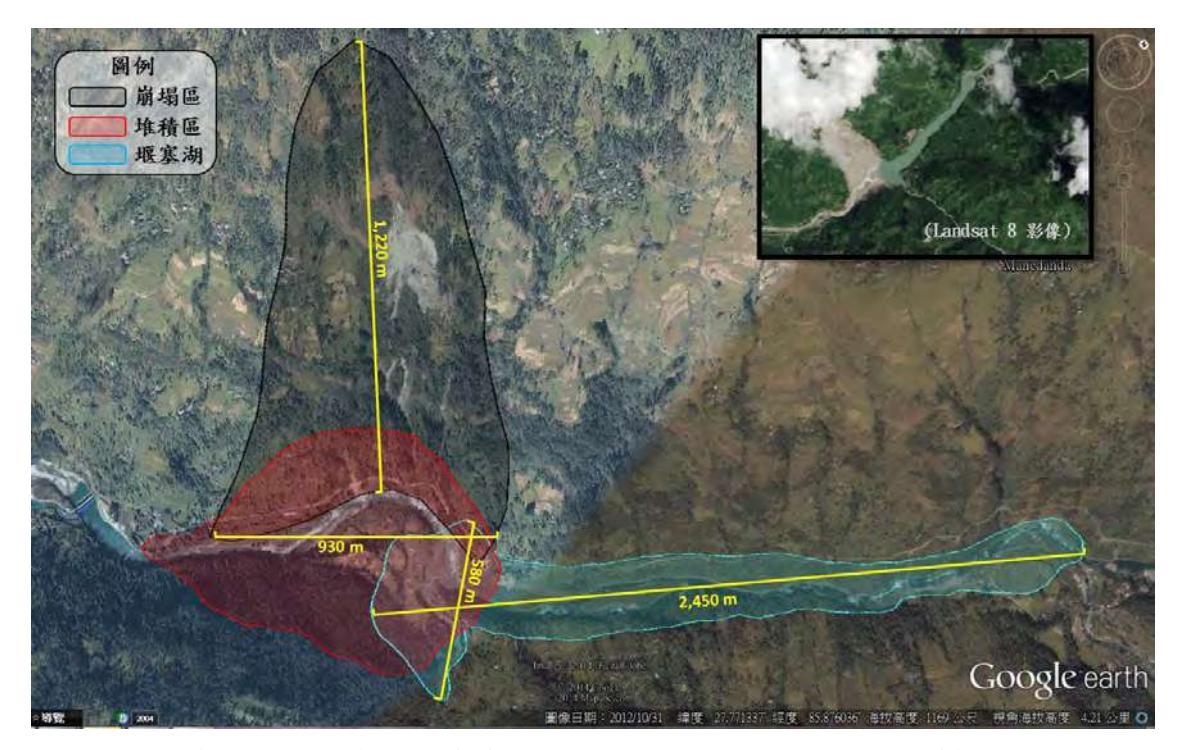
圖 3-19. 滿卡村山崩崩塌區、堆積區與堰塞湖概估之範圍 資料來源:美國太空總署 (National Aeronautics and Space Administration, NASA)

NCDR 在這邊應用災後航照與 Landsat 8 所拍攝的影像,初步定義出山崩與堰 塞湖的影響範圍(圖 3-19),整個崩塌長約 1,220 公尺,底部寬約 930 公尺,面積 約 83 公頃,堆積範圍約 57 公頃,堰塞湖迴水長度約 2,450 公尺,最寬處約 580 公尺,湖水面積約 56 公頃。

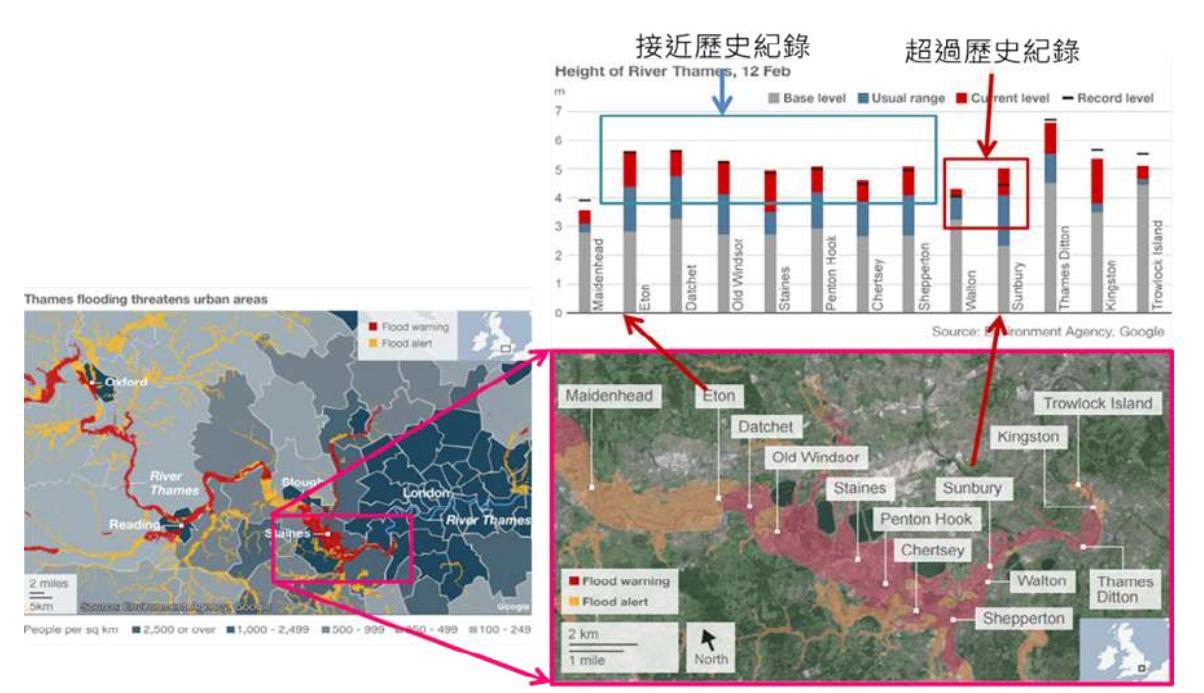
圖 4-3. 泰晤士河水位 (2014/2/12) 與歷史紀錄比較 資料來源: 英國環境署 (Environment Agency)

暴風雨導致英格蘭南部地區洪水肆虐,包括流經英國首都倫敦的泰晤士河 (River Thames) 流域。位於倫敦上游地區的泰晤士河水位,於2014年2月接近歷 史紀錄(如圖4-3),部分地區如Walton、Sunbury的水位於2014年2月12日超過 歷史紀錄,所幸位於下游的倫敦市中心區,水位未超過歷史紀錄,也未受到嚴重 淹水影響。

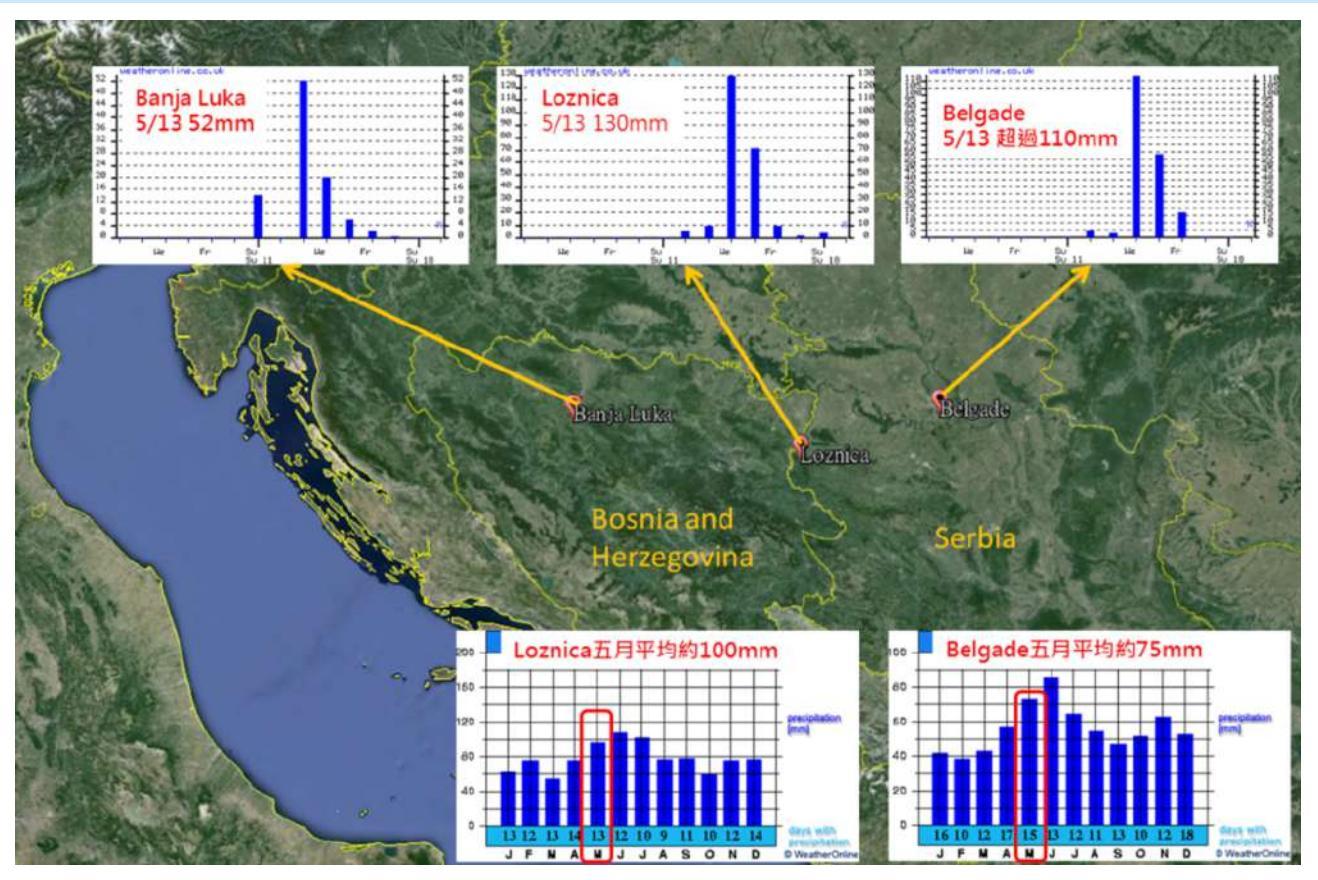
圖 4-13. 塞爾維亞和波赫兩國 2014/5/5~19 逐日雨量及五月降雨平均值 資料來源: Weather online

塞爾維亞和波赫兩國邊境上的 Loznica 地區(圖 4-13),在5月13日單日降下130毫米,遠超過該地區五月降雨平均值100毫米,塞爾維亞首都貝爾格勒在13日單日降下110毫米,也遠超過該地區五月降雨平均值75毫米,破紀錄超大降雨,導致洪水泛濫衝擊薩瓦河流域。

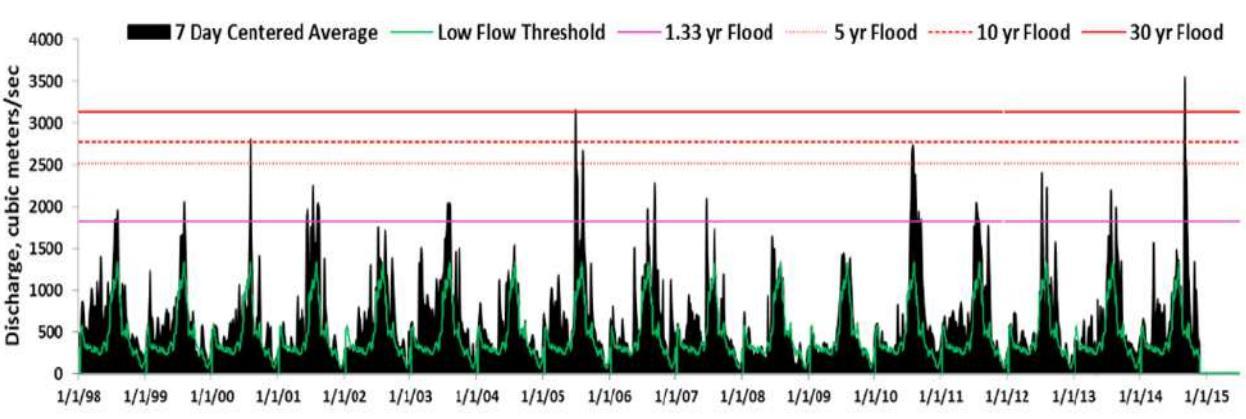
圖 4-16. 巴基斯坦東北方奇納布河上的流量站 1998 年至今的資料 資料來源: NASA

巴基斯坦的大城穆坦 (Multan) 就位在提姆水壩 (Trimmu) 的下游,但這次洪水 衝擊大,使得巴基斯坦政府於 10 日時,緊急救援隊炸開提姆水壩上游的奇 納布河河堤,將洪水往周邊地區疏洪,避免洪水淹沒下游的城市地區。炸開 河堤確實避免下游城市受到洪水波及,但另外造成 2 百多個村莊被水淹沒。

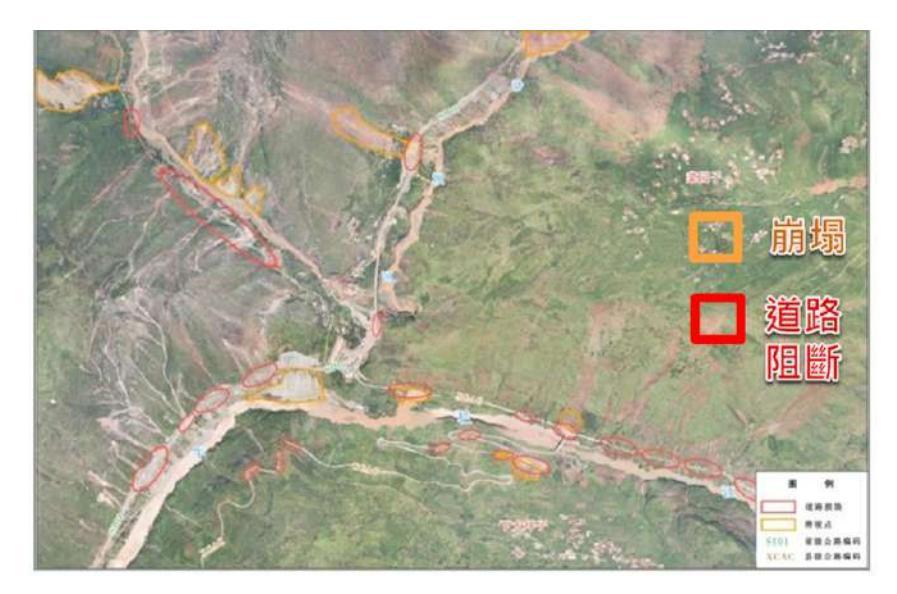
圖 5-7. 牛欄江(下大坪子段)沿岸多處坡地崩塌 資料來源:中國測繪局

震區地處滇東北高原烏蒙山區,自然環境惡劣,地質構造複雜,最高海拔 2,780公尺,最低520公尺,高差2,260公尺。震後震區落石、崩塌和滑坡現 象普遍。落石和崩塌造成大量人員傷亡、房屋和道路等基礎設施破壞。另因 5~9月為雲南省雨季,其中又以7、8月為降雨集中時期。震後已有多日間接 性降雨,增加坡地及土石流災害之發生(圖5-7)。

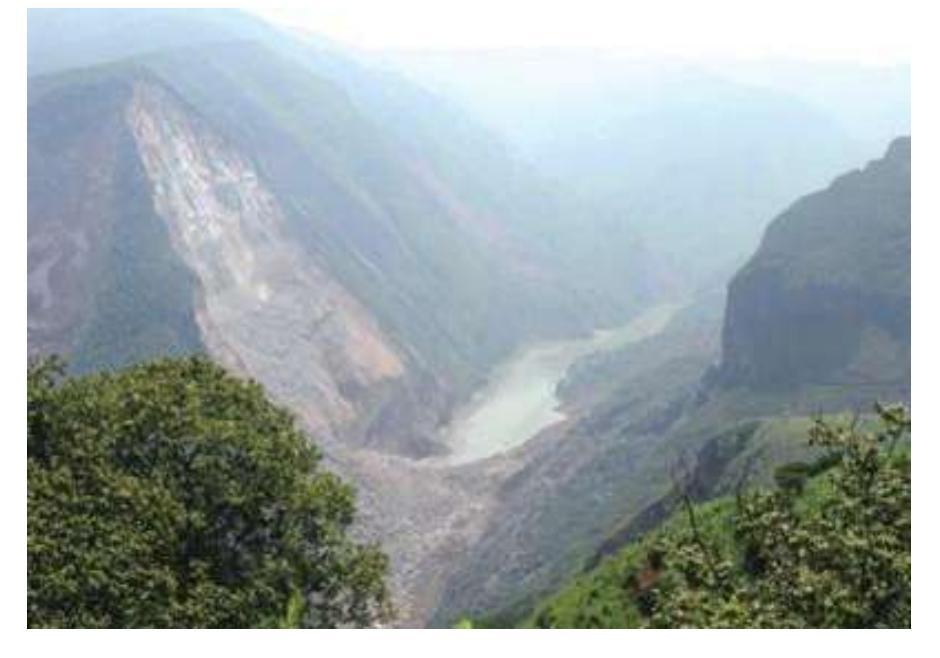
圖 5-8. 紅石岩堰塞湖空拍照 資料來源:雲南省地震局

### 本次地震於紅石岩形成堰塞湖,已淹沒田地 1270 畝,造成 350 間房屋倒塌, 且當地連日降雨造成水位仍持續上升,除威脅人員安全外,並直接危及下游 會澤縣之7座電廠以及 641 個通訊基地台(圖 5-8)。
