淺談 2013 年 9 月 9 日科羅拉多洪災

摘要

2013 年 9 月 9 日，一個行進緩慢的冷鋒與來自南方的水氣會合，在美國科羅拉多州（Colorado）降下連日大雨，超過 16,000 棟房屋受損，其中約 2,000 棟徹底摧毀；上萬人被疏散撤離，20 個郡遭受影響，其中以博爾德（Boulder）最為嚴重。總計本次洪災事件共造成 8 人死亡、1 人失蹤，以及預估數十億美元的經濟損失。¹

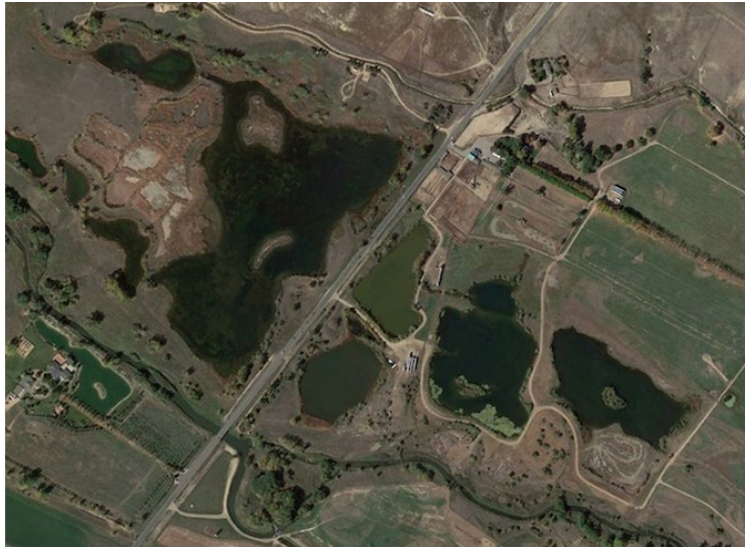
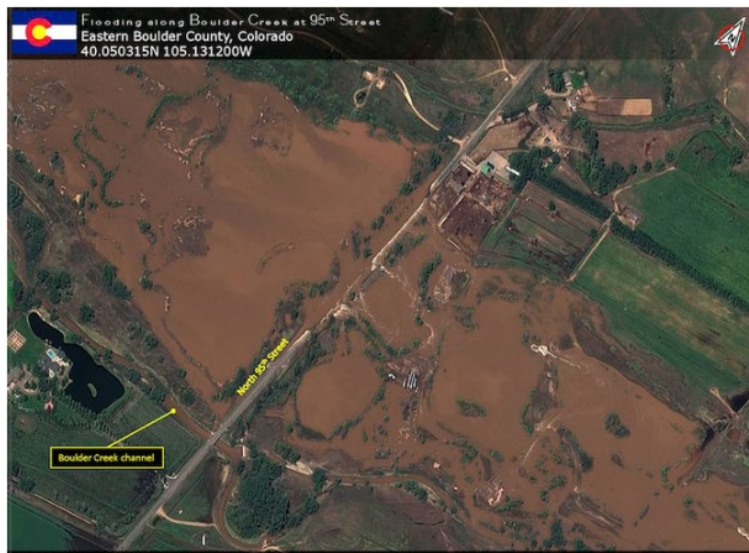
圖四 博爾德受災前後之影像⁷

(A)受災前

(B)受災後

就博爾德而言，此事件的降雨，使得自今年 1 月起至 9 月 15 日止的累積雨量已超越了歷史最高年降雨量紀錄(如圖三)，遭受如此龐大的洪水，使得博爾德災情相當慘重(如圖四)。

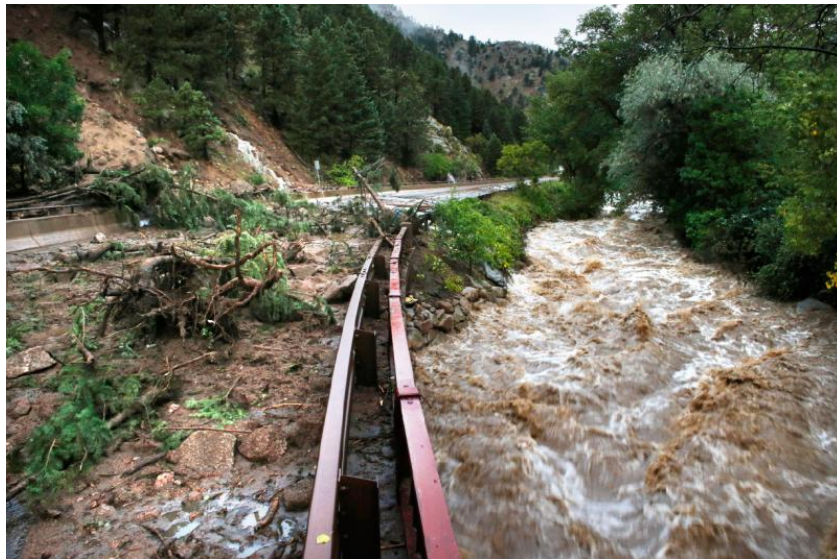
圖六 博爾德峽谷災情圖像¹¹

當暴雨來臨時，陡峻的山坡與狹窄的峽谷如同漏斗般使得山洪竄入人口聚集的丹佛西部、北部，也就是博爾德所在的位置。博爾德緊鄰博爾德峽谷（the Boulder Canyon），而該處的博爾德溪（the Boulder Creek）貫穿城市中心，亦使得水患更加嚴重(如圖六)。由於這樣的地理環境與沿著河川廊道發展的經濟活動，因而曾被專家評為美國西部最危險的都市地區。¹⁰

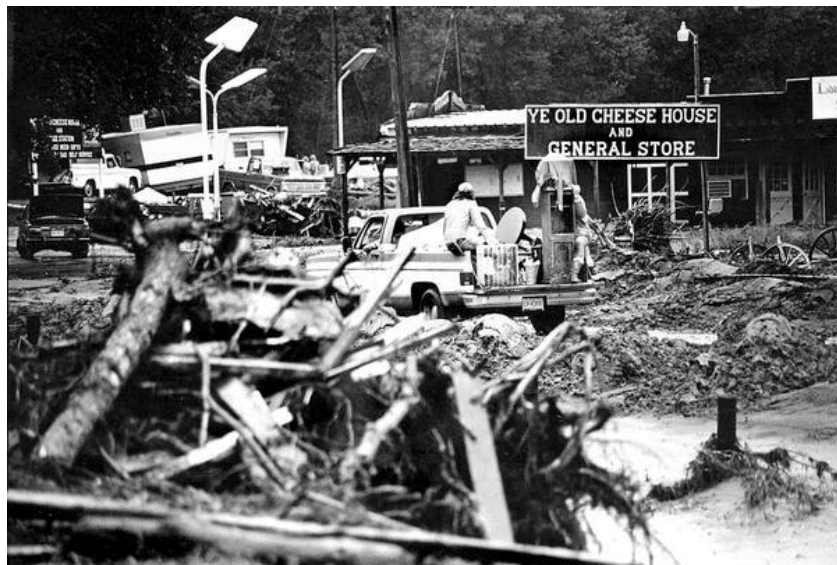
圖七 1976 年大湯姆森洪水截影¹⁵

儘管此地區曾經發生不少重大的水患，最著名者如 1976 年 7 月，發生於博爾德附近的大湯姆森洪水事件(Big Thompson

flood)¹²，如圖七所示。但博爾德氣候乾燥，許多當地民眾都無法想像會遭遇如此嚴重的災害。事實上，本次災害的幅度遠超過當地一百年的洪水平原地圖，使得原本認為是安全的地區亦無法倖免於難(如圖八)。¹³
